平成 31 年 2 月 22 日
札幌管区気象台
室蘭地方気象台

平成 31 年 2 月 21 日 21 時 22 分に発生した 胆振地方中東部の地震における現地調査について

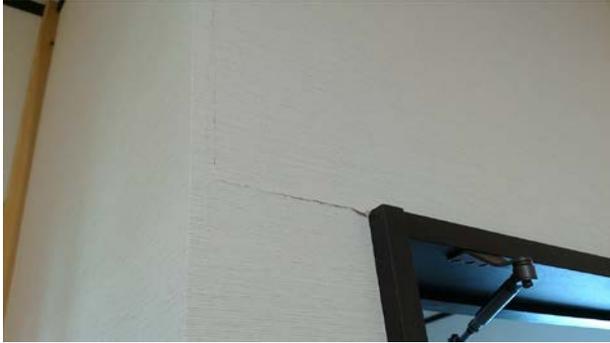
震度観測点 (観測した震度)	主 な 被 害 状 況	写真番号 (別紙)
厚真町鹿沼 (震度 6 弱)	・固定していない書棚が倒れた	
安平町 追分柏が丘* (震度 5 強)	・木製壁のひび割れ	写真 1
むかわ町 松風* (震度 5 強)	・コンクリート壁の亀裂	写真 2

写真1 木製壁のひび割れ

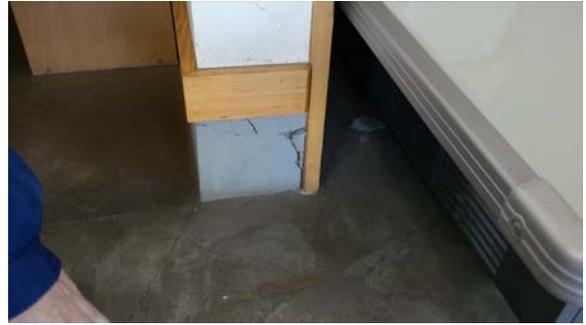
写真2 コンクリート壁の亀裂
