酒田市で発生した強風害の現地調査報告

平成 19 年 12 月 26 日
山形地方気象台

2007 年 12 月 2 日 1 時 30 分頃、山形県酒田市で突風が発生し、倉庫のトタン屋根の飛散などの被害が発生しました。

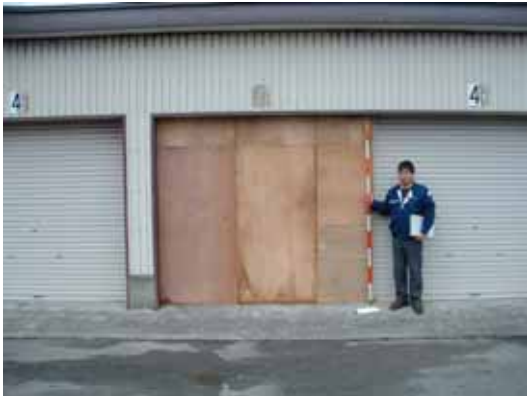
01_車庫（撮影：北 南）
酒田市山居町

- ・[時刻不明] 車庫のシャッターが途中から引きちぎれ、東へ約 35m 飛び、国道 112 号を越えた給油所の金属線入りガラスに衝突、ひびを入れた。被災前にはシャッターは閉まっていた。また、特に傷んではいなかった。
- ・[時刻不明] 車庫の壁に貼り付けた番号板等が引き剥がされて東の給油所方向に飛散した。
- ・給油所の周辺一面にアスファルトに混ぜ込むような直径 1 ~ 2cm の小石が散乱していた。

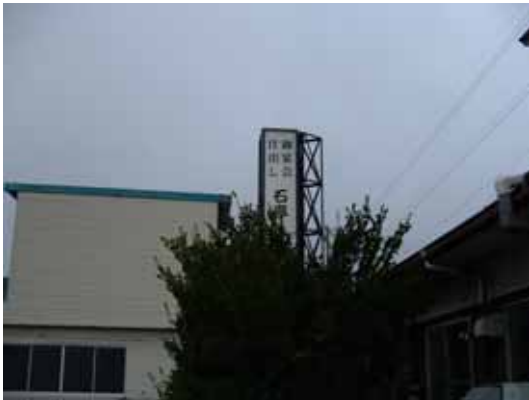
07_飲食店の看板（撮影：北 南）
酒田市大町

- ・[時刻不明 : 西側隣家では 02 ~ 03 時に大きな音と光で目が覚めたとのこと] 地上に設置してある看板 (高さ約 6m の鉄製アングルに設置) の、枠から外れた文字板 (長さ約 3m) が東へ約 300m の市営住宅 (酒田市東大町 3 丁目) へ飛んだ。この看板を取り囲むように植えられた樹木 (高さ約 4m) に枝折れ等は見られなかった。
- ・[時刻不明] 屋根瓦が玄関前 (東側) へ飛んで落ちた。現地調査時に破片を確認した。
- ・[時刻不明] 母屋南側に設置したプレハブ倉庫の鉄製の屋根が東側にずれ、母屋に引っかかって止まっていた。

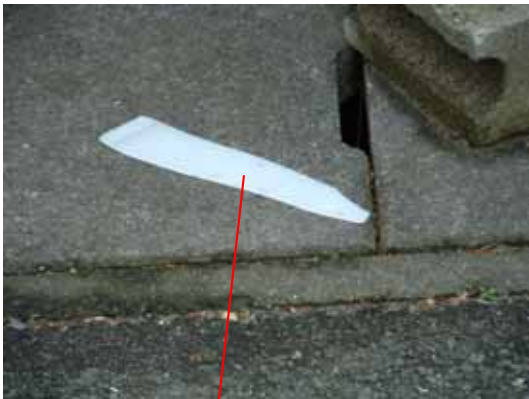
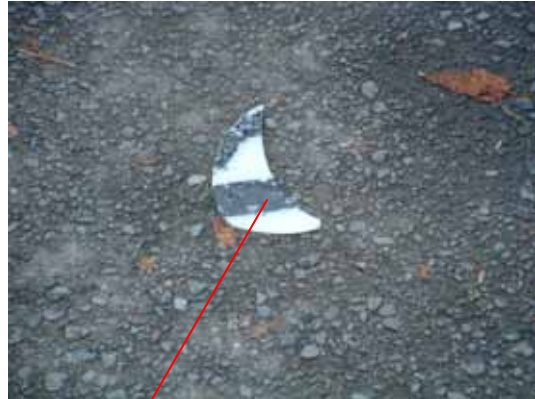
15_市営住宅に飛散した飲食店の看板破片

- ・[時刻不明](3)の看板文字板が着地した箇所。現地調査で看板の破片を確認した。聞き取りでは特に情報を得られなかった。

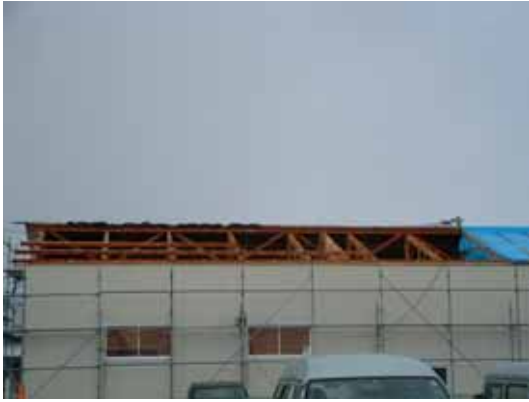
17_会社倉庫（撮影：北西 南東）
酒田市四ツ興野

- ・[01:38頃]倉庫のトタン屋根の西側部分が剥がれて約130m東へ飛んだ。
- ・[01:38]トタン屋根が倉庫近傍の電線にあたり停電が発生した(气象台から電力会社へ事実確認済)。コンクリート電柱が傾斜した。
- ・[01:53]倉庫の南西側の民家が停電について電力会社に問い合わせた(携帯電話の発信履歴)。
- ・[02:00~02:30]倉庫の警備会社から倉庫利用者に停電等の連絡が入った。

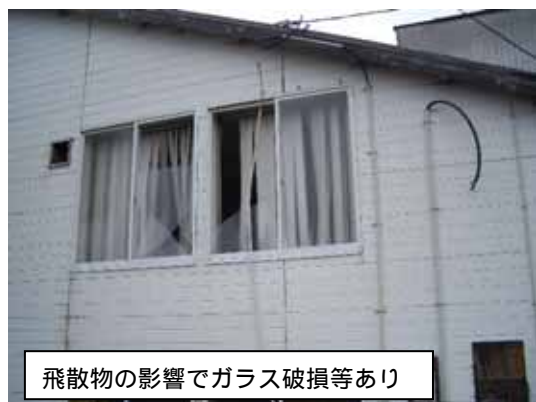
26_倉庫東側の建物 (撮影 : 北西 南東)

飛散物の影響でガラス破損等あり

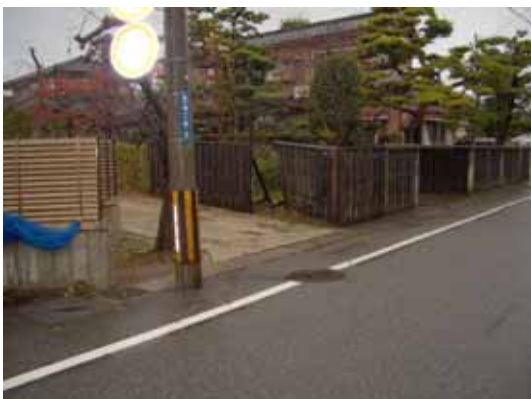
31_亀ヶ崎一丁目の塀

- ・[時刻不明]木製の柵が東南東側に倒れていた。柵はやや古く、頑丈ではない。現地調査時には立て戻してあった。

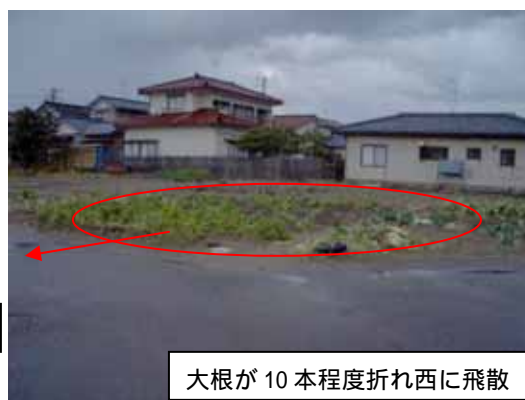
34_亀ヶ崎二丁目付近の畑 (撮影 : 南西 北東)

- ・[時刻不明]民家の東側部分の屋根瓦がめくれ上がり割れて西側の隣家との間の塀のあたりに落ちていた。
- ・[時刻不明]民家東側玄関付近にある看板が東側から押されたように後ろの植木に斜めに押し付けられていた。
- ・[時刻不明]民家の南側の駐車場に東側の道路を挟んだ畑からの大根や白菜の葉っぱが吹き寄せられていた。
- ・[時刻不明]畑の大根が10本ぐらい、土の上に出ていた部分から折れ、葉っぱ部分と一緒に西側の道路に飛び散っていた。
- ・[時刻不明]近隣のアパートの屋根瓦の一部が飛んだ(近隣住民の話)。
- ・[時刻不明]近隣の別の民家の屋根瓦が飛んだ(近隣住民の話)。
