# 現地災害調査報告

平成20年10月26日に山形県飽海郡遊佐町<sup>あくみぐん</sup>で発生した突風について

平成20年10月29日

山形地方気象台

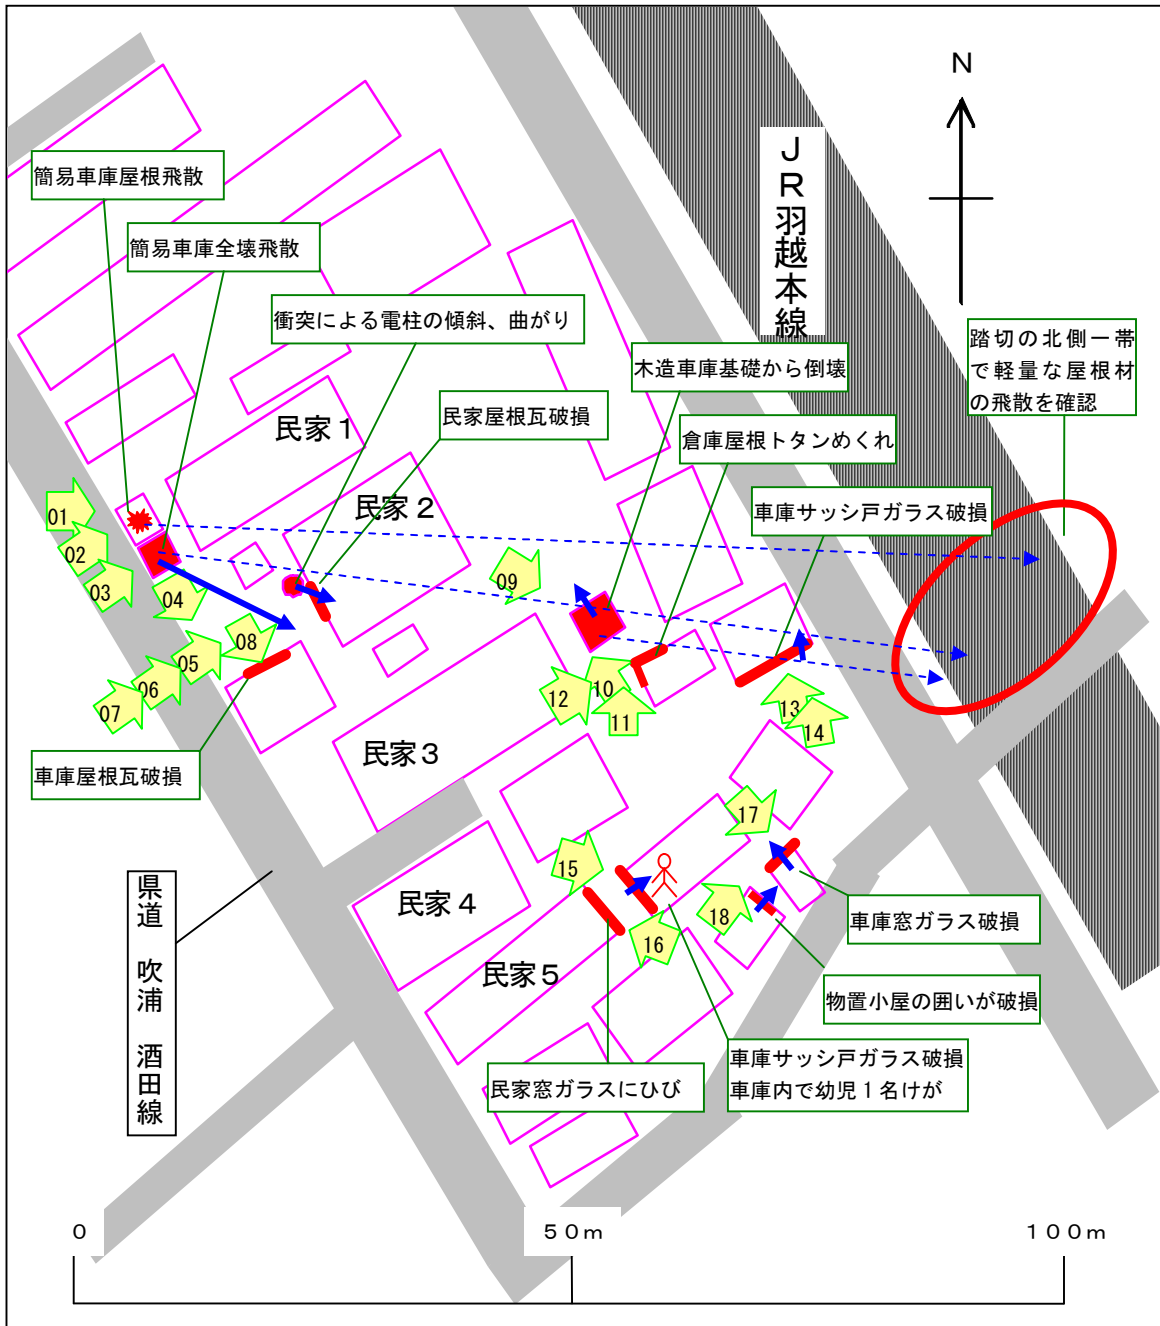
○被害状況分布及び写真撮影位置方向図（山形県飽海郡遊佐町北目字菅野谷地）

- ①突風により車庫の一部が飛んだ方向や倒れた方向などには、竜巻の発生を示唆する回転性が見られたものの明瞭なものではなかった。また、ダウンバーストの発生時に見られる発散性は見られなかった。
- ②被害や痕跡の分布には、帯状、円状など竜巻やダウンバーストに特徴的なものは見られなかった。
- ③聞き取り調査からも、目撃情報や現象の特定に有用な情報を得られなかった。

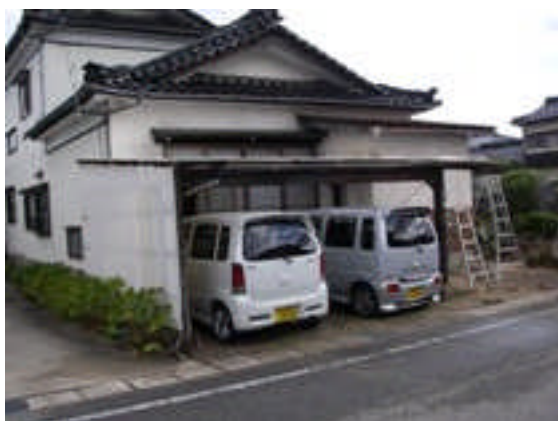
写真 01 屋根が一部破損した車庫、向かって右側は全壊した簡易車庫跡（民家 1）  
（遊佐町役場撮影）

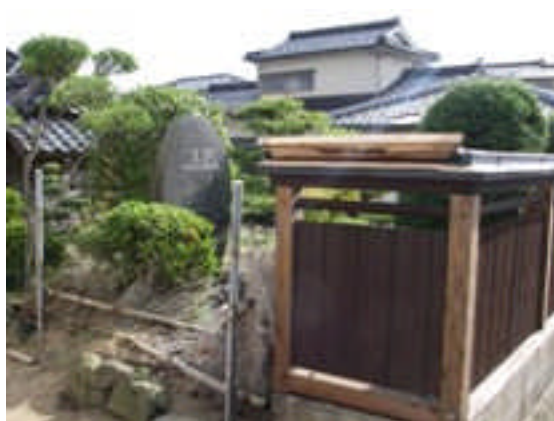
写真 04 民家 1 の簡易車庫が衝突した塀  
（遊佐町役場撮影）

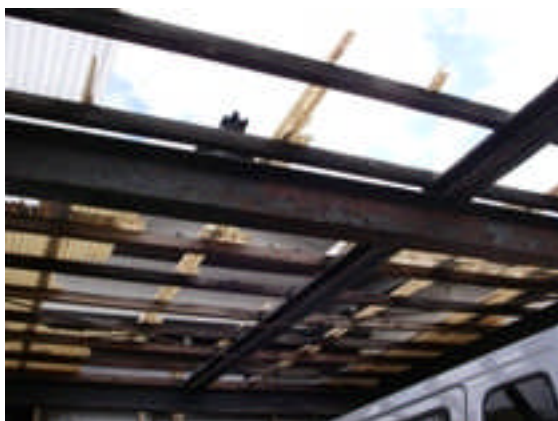
写真 02 破損した車庫の屋根（民家 1）  
（遊佐町役場撮影）

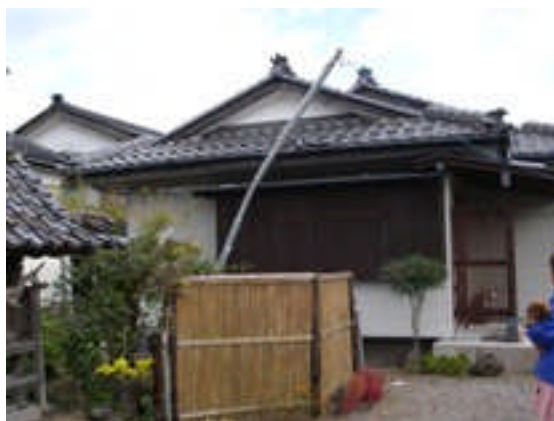
写真 05 民家 2 の電柱（南東側に傾き曲がる）  
（遊佐町役場撮影）

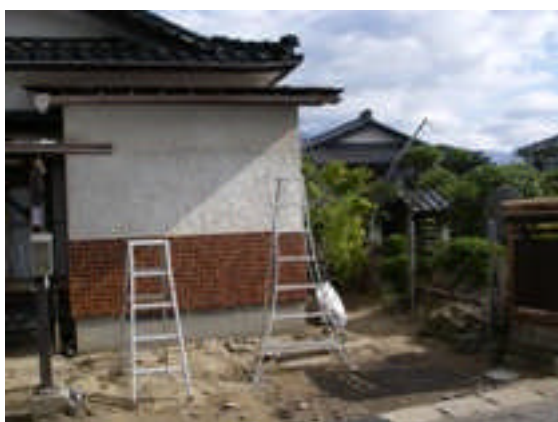
- ①パイプ製車庫が飛散した。
- ②車庫の屋根瓦が、ずれて落下した。
- ③木造の車庫が倒れた。

写真 03 全壊した簡易車庫の跡（民家 1）  
（遊佐町役場撮影）

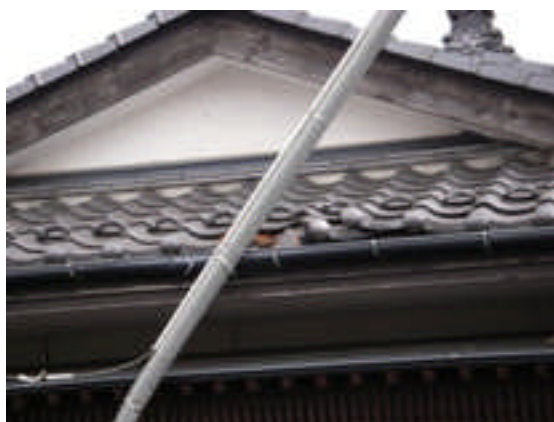
写真 06 民家 2 の引き込み柱と屋根の接触  
（遊佐町役場撮影）

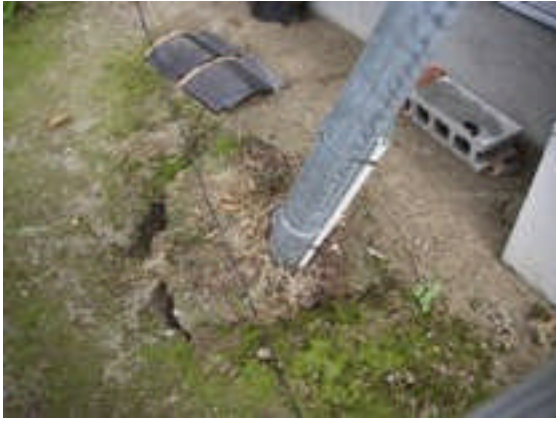
写真 07 民家 2 の引き込み柱根元  
(遊佐町役場撮影)

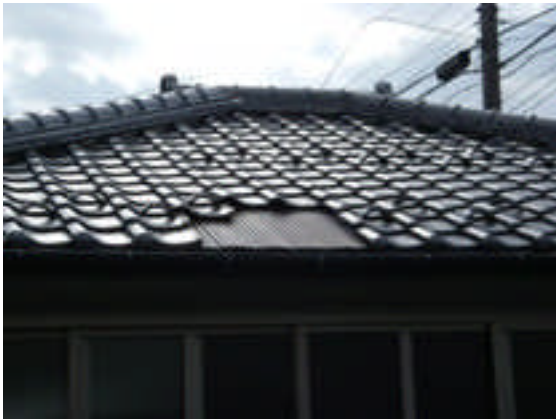
写真 08 民家 2 の南西側車庫の屋根瓦落下  
(遊佐町役場撮影)

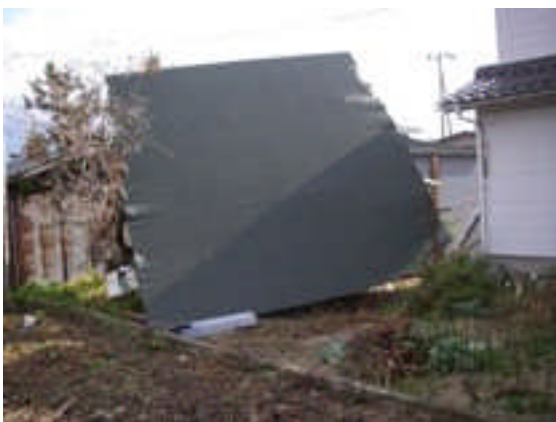
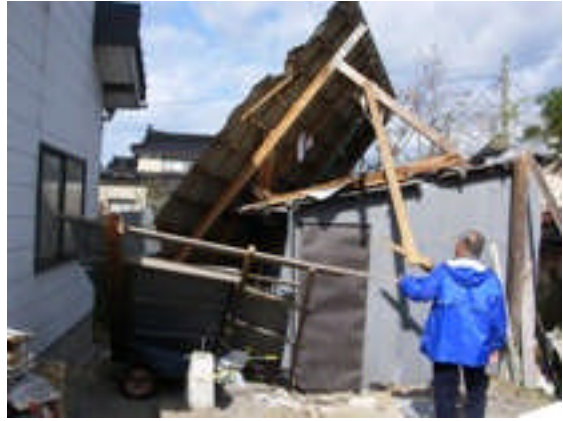
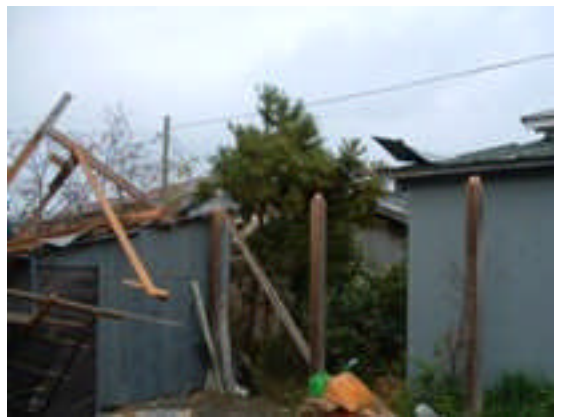
写真 09 基礎の一部が破損し倒壊した木造車庫 (民家 3)  
(遊佐町役場撮影)

写真 10 基礎の一部が破損し倒壊した木造車庫 (民家 3)  
(遊佐町役場撮影)

写真 11 基礎の一部が破損し倒壊した木造車庫 (民家 3)  
(気象庁機動調査班撮影)

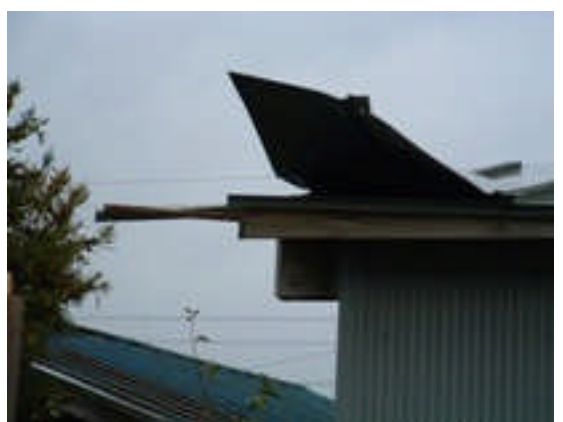
写真 12 倒壊した車庫に隣接する倉庫の屋根トタンが一部剥離  
(気象庁機動調査班撮影)

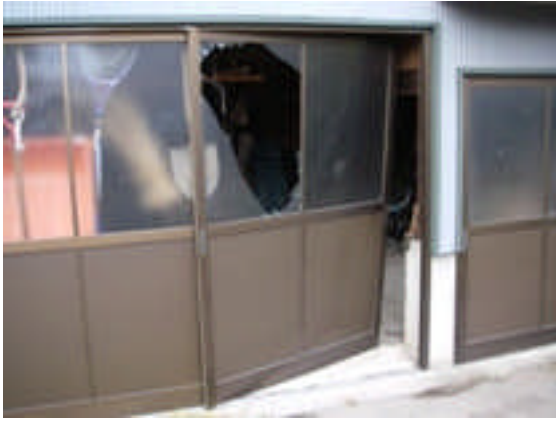
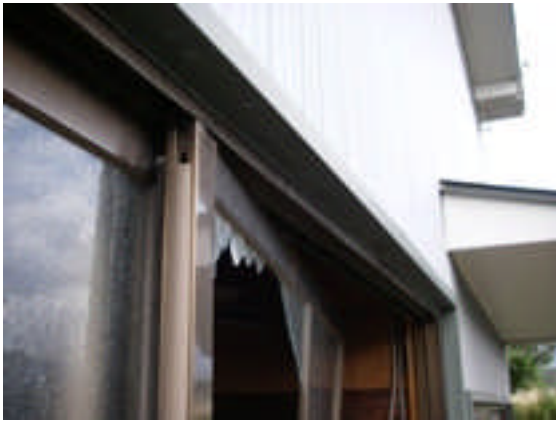
なお、車庫などの窓ガラスが割れたことからF1の可能性もあるが、一部は飛散物により割れた可能性もあることからF1とは特定できない。

写真 13 車庫南側のサッシ戸が内側にめり込んでガラス破損（民家 4 所有）  
（遊佐町役場撮影）

写真 14 車庫南側のサッシ戸が内側にめり込んでガラス破損（民家 4 所有）  
（遊佐町役場撮影）

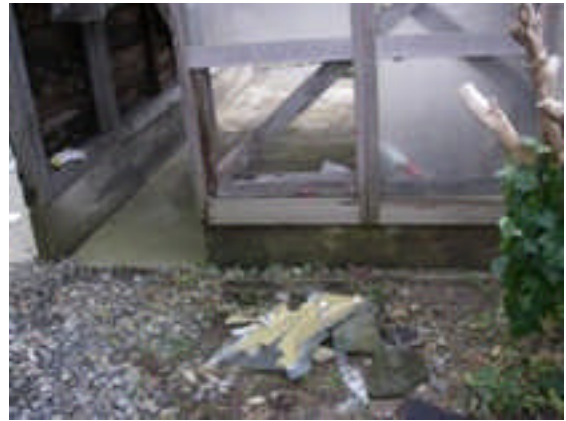
写真 17 車庫北側のガラスが 1 枚外側に破損（民家 5 所有）  
（遊佐町役場撮影）

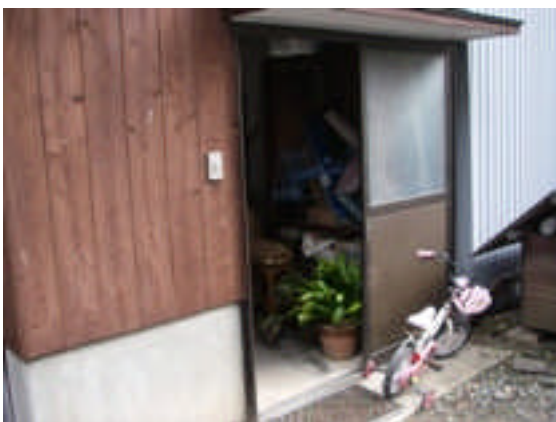
写真 15 車庫西側のサッシガラスが破損し内側にいた幼児 1 名けが（民家 5 所有）  
（遊佐町役場撮影）

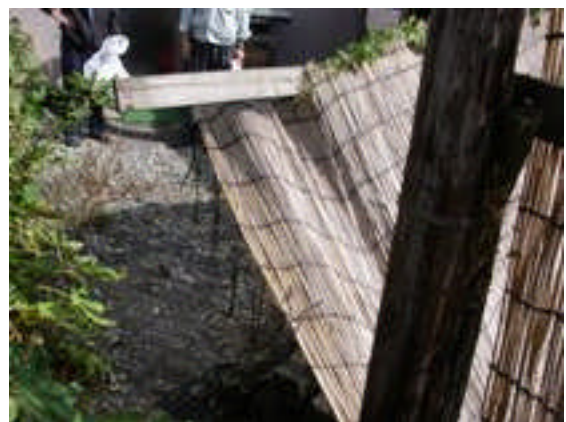
写真 18 物置小屋の囲いが破損  
（遊佐町役場撮影）
