## 平成20年11月2日に秋田県南秋田郡八郎潟町、秋田市 で発生した突風について

平成20年11月5日

秋 田 地 方 気 象 台

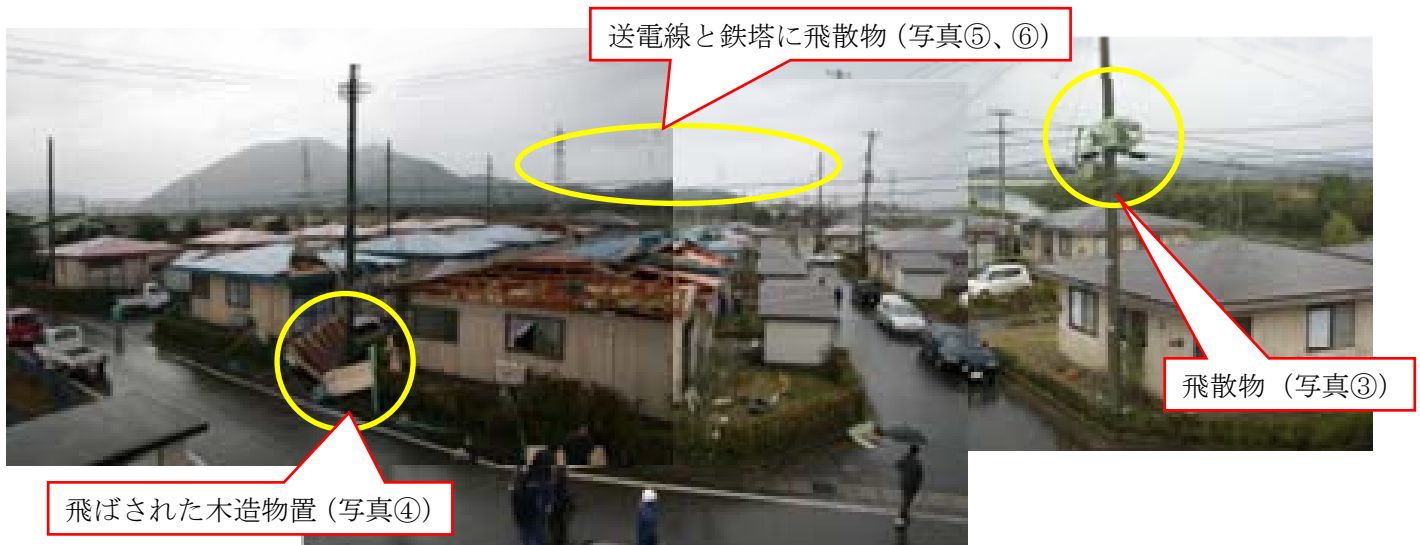
① 被災地全景 (西側から撮影)

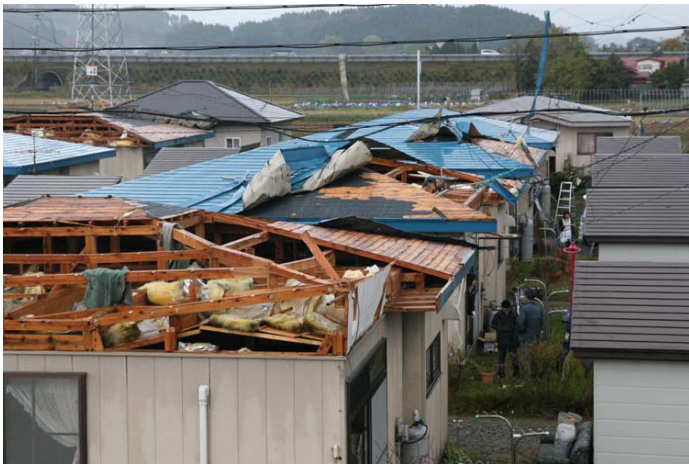
- ・ 住家屋根の一部飛散が複数みられた。

② 屋根の損壊 (西側から撮影)

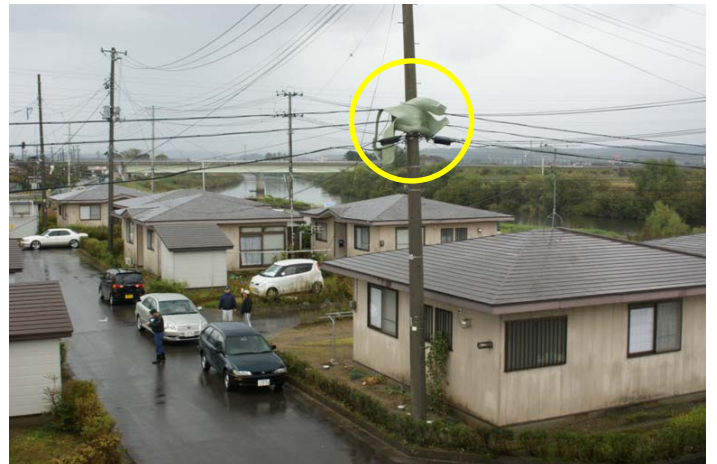
③ 電柱の飛散物 (西側から撮影)

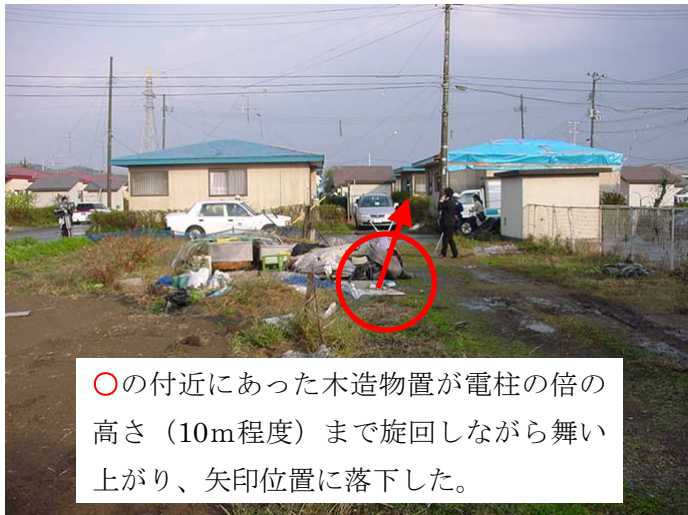
④ 木造小屋跡 (西側から撮影)

寝ていたが風が強くなり、子供が怖がって起こされた。風で家中がガタガタになっていた。小屋が電柱 (高さ 11m) くらい巻き上がったと近所の人聞いていた。その小屋は建物Aの北側の畑にあったものだ。木造物置で幅 2m×奥行き 2m×高さ 3mほど。小屋が飛んできて、家の車にあたりガラスが割れた。小屋は 23m移動した。

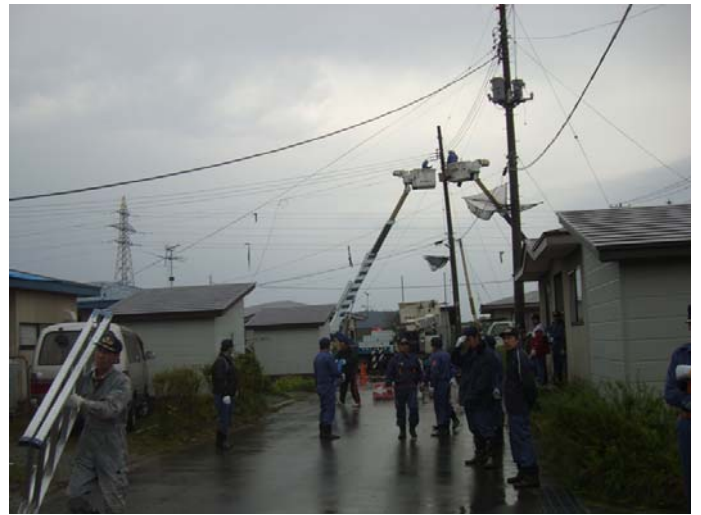
⑤ 電線の飛散物撤去作業中 (西側から撮影)

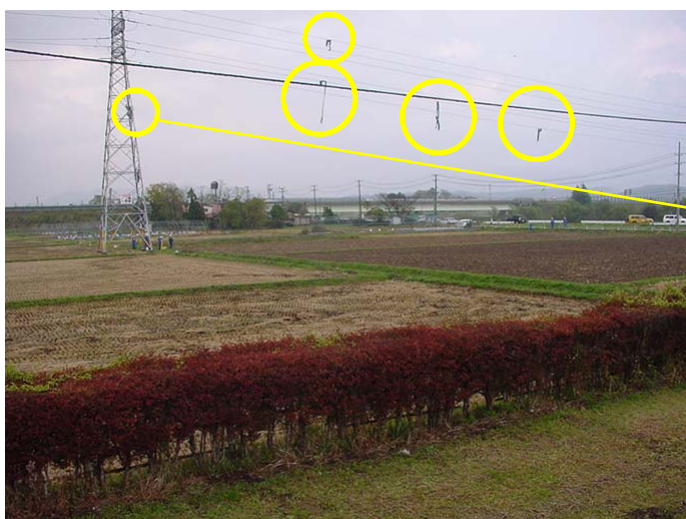
⑥ 送電線と鉄塔の飛散物  
(川崎農村公園北西側から撮影)

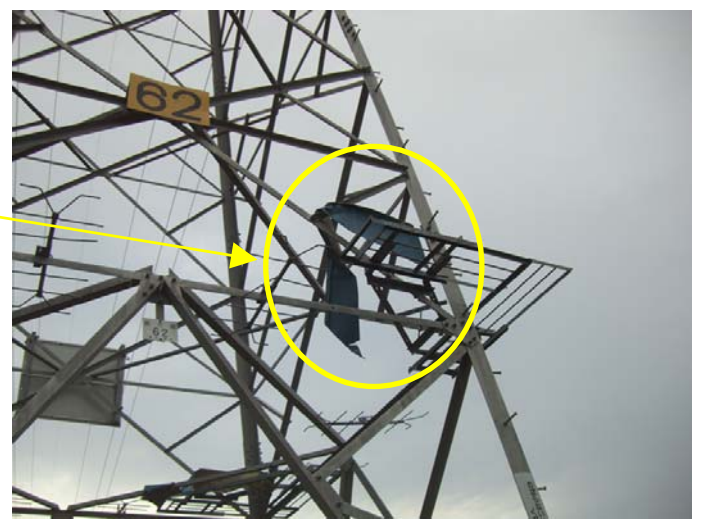
⑦ 送電線鉄塔の飛散物 (鉄塔南側から撮影)

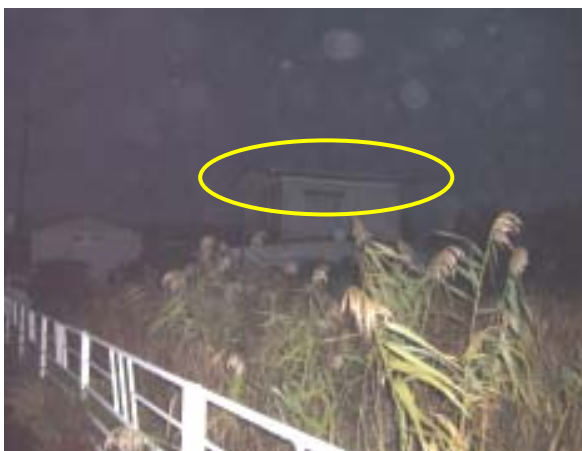
- ・ 家屋の屋根が一部損壊したが、被害が1か所のみであり特定できなかった。

① 被災家屋全景を南西から撮影 (16時頃撮影)  
2階の屋根はブルーシートで養生されている。

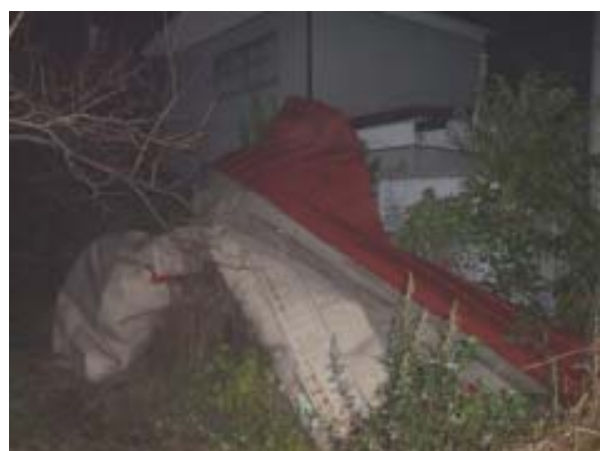
② 被災家屋を北東から撮影  
(16時30分頃撮影)
