現 地 災 害 調 査 報 告

平成 21 年 2 月 7 日に秋田県秋田市で発生した突風について

平成 21 年 2 月 10 日

秋田地方気象台

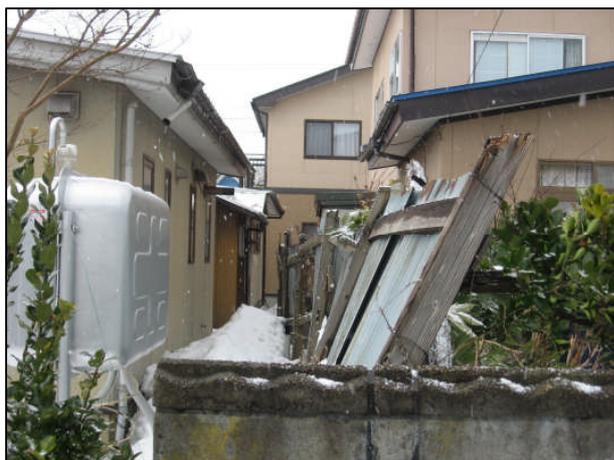
1. 塀が半倒壊
(竜巻による被害 東から撮影)

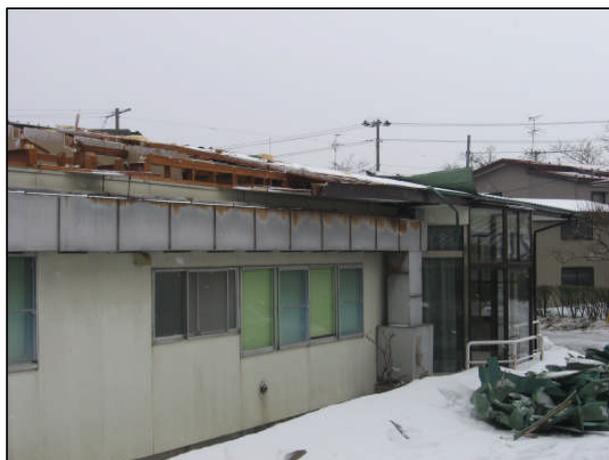
- 一部の住家の屋根が広範囲に剥がれたが、隣接した建物に風の被害がなかったことからF1の可能性は低いと見られる。
- 倒木が見られた。

2. トタン屋根と構造材の剥離
(竜巻による被害 南から撮影)

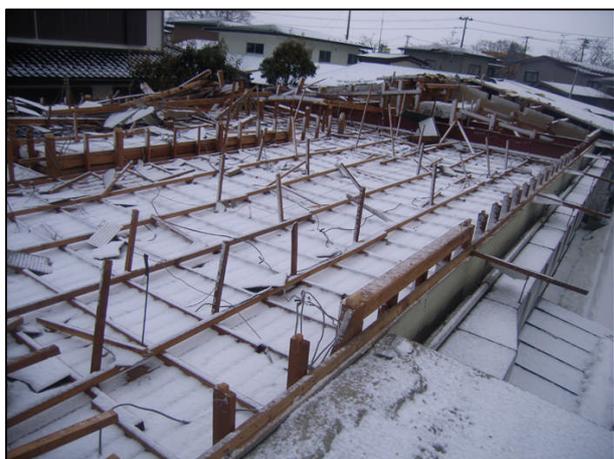
3. トタン屋根と構造材の剥離
(竜巻による被害 南西から撮影
秋田消防署新屋分署提供)

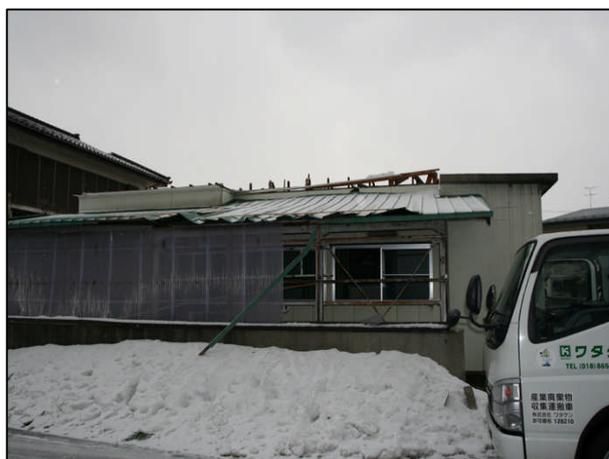
4. トタン屋根と構造材の剥離
(竜巻による被害 西側から撮影)

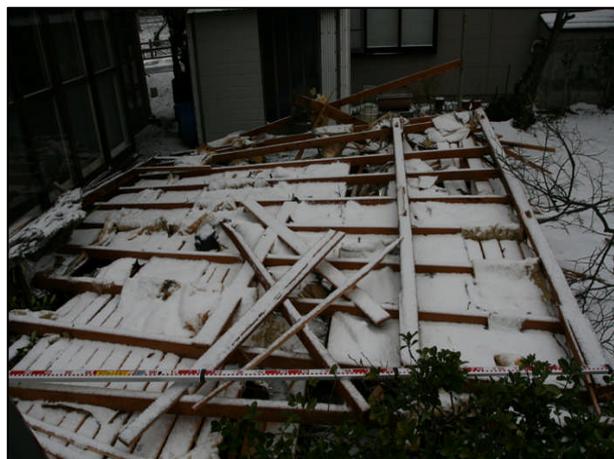
5. 屋根の構造材が飛散
(北西から撮影)

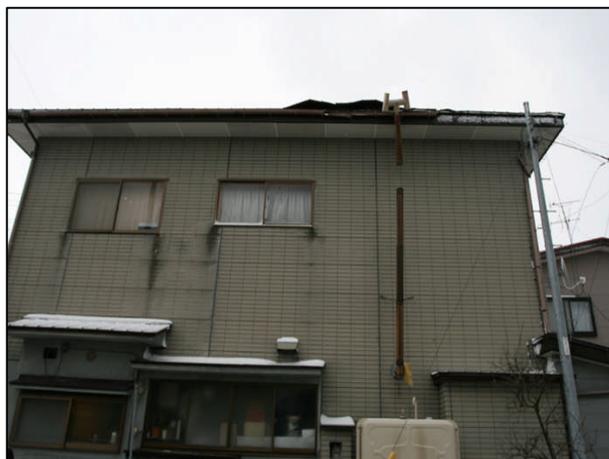
6. 飛散物による屋根、雨樋、煙突の破損
(飛散物による被害 北西から撮影)

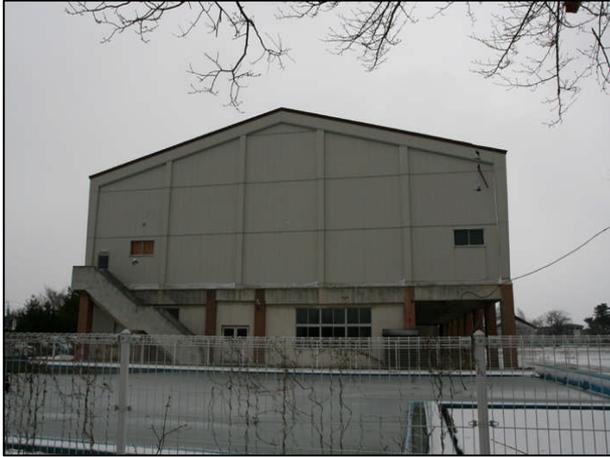
7. 秋田西中学校壁面
(飛散物による被害 西から撮影)

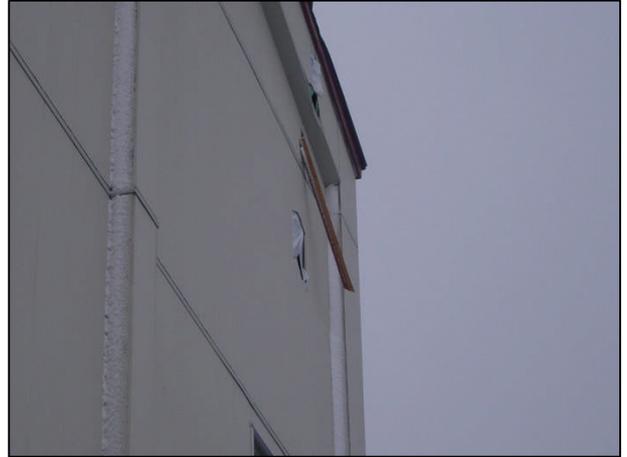
8. 秋田西中学校壁面
(飛散物による被害 北西から撮影)

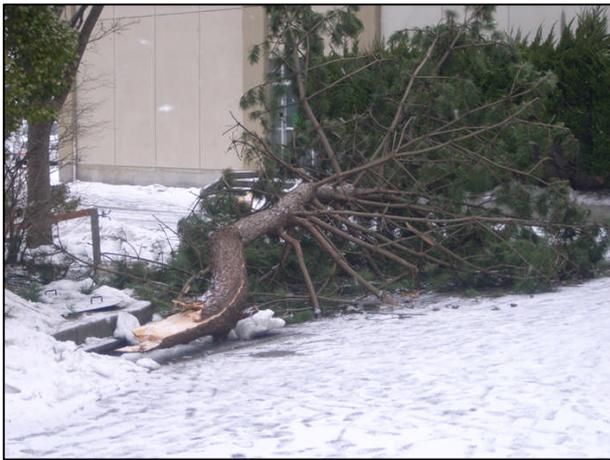
9. 秋田西中学校敷地内の倒木
(竜巻による被害 南から撮影
秋田消防署新屋分署提供)

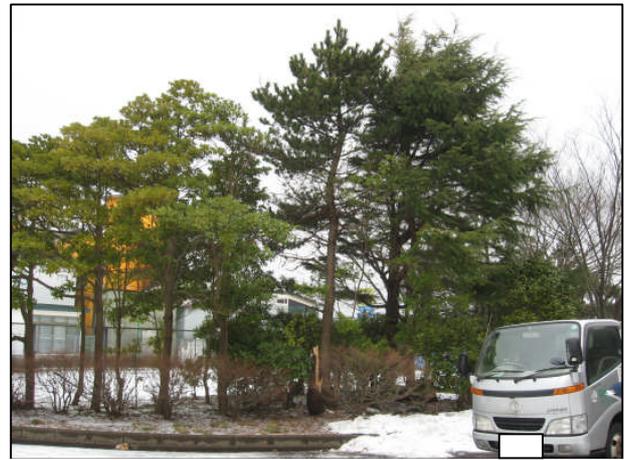
10. 秋田西中学校敷地内の倒木
(竜巻による被害 南西から撮影)

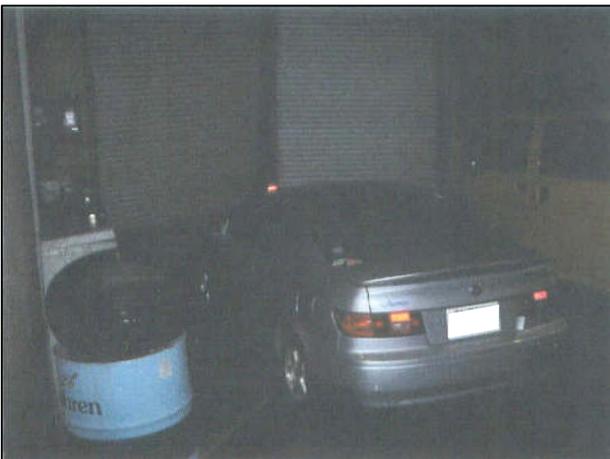
11. 車庫シャッターの破損
(竜巻による被害 北西から撮影)

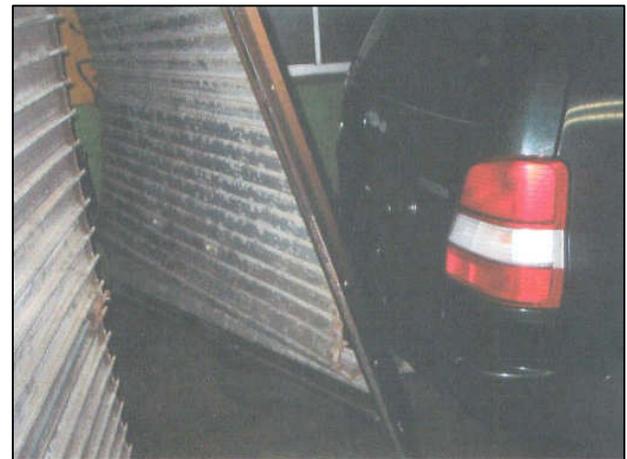
12. 車庫シャッターの破損
(竜巻による被害 車庫内から撮影)
