現地災害調査報告

平成 21 年 7 月 8 日に秋田県山本郡八峰町で発生した突風について

平成 21 年 7 月 10 日

秋田地方气象台

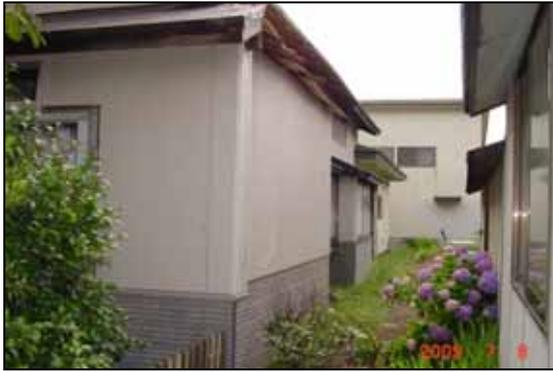
Bさん宅北側、庇（ひさし）の損壊
突風による被害
（北東から撮影）

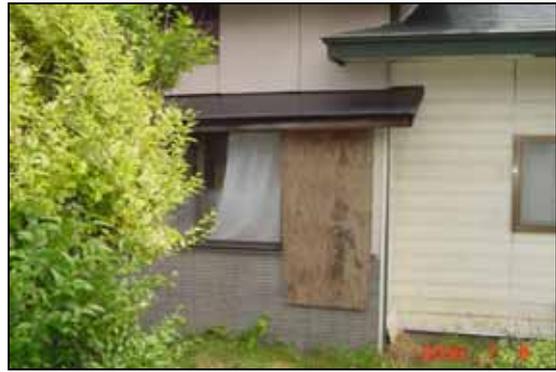
Bさん宅北側、1階窓の損壊（補修後）
突風による被害
（北から撮影）

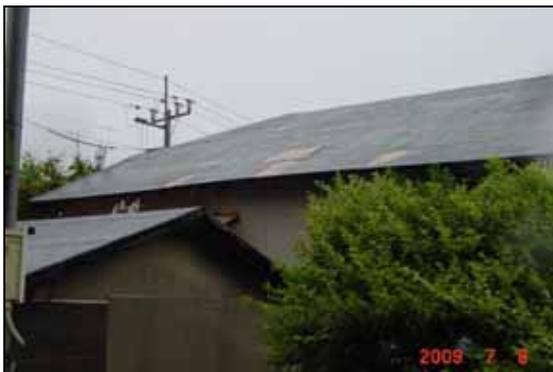
Bさん宅北側、屋根材の剥離
突風による被害
（北西から撮影）

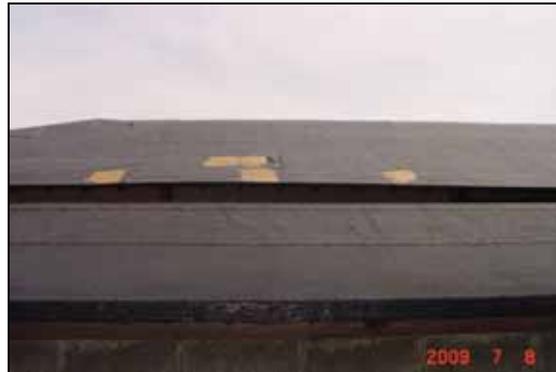
Bさん宅北側、屋根材の剥離
突風による被害
（北から撮影）

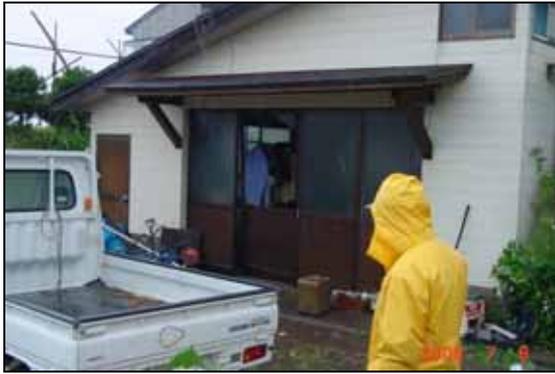
Bさん宅西側、物置1階サッシ窓の損壊
突風による被害
(南東から撮影)

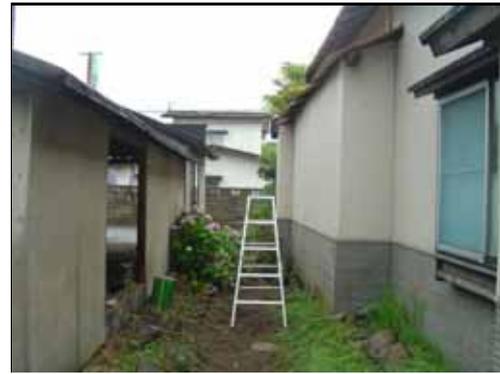
Bさん宅北側、車庫(波トタン)の損壊
突風による被害
(西から撮影)

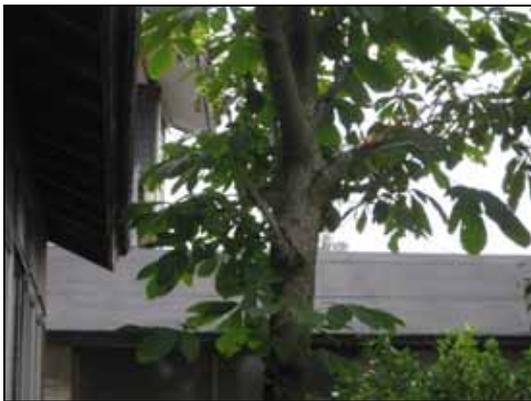
Bさん宅東側、樹木の枝の折損
突風による被害
(南から撮影)

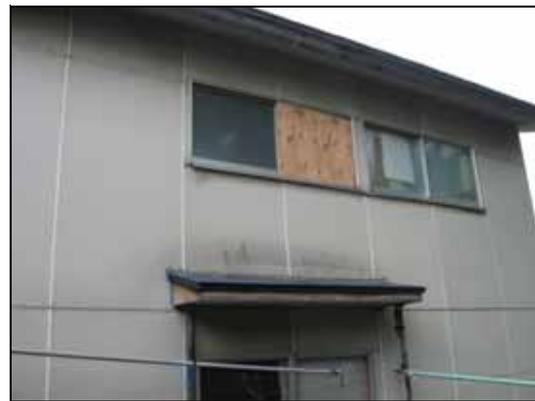
Cさん宅、物置2階窓ガラスの破損(補修後)
屋根材の衝突による被害
(南から撮影)
