# 現地災害調査報告

平成 21 年 7 月 27 日に岩手県盛岡市で発生した突風について

平成 21 年 8 月 5 日

盛岡地方気象台

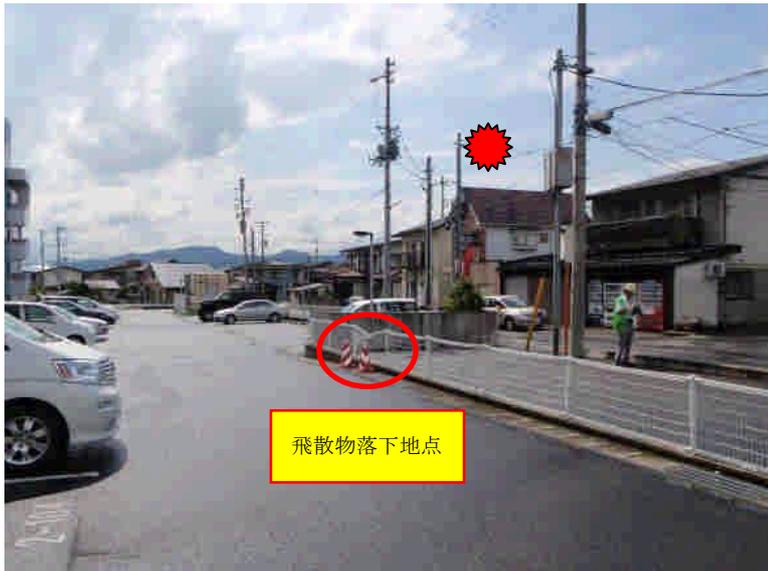
写真 A 写真 B のフェンス破損場所から飛散物が飛んで来たと推定する方向

印の下（フェンスから西北西方向）が被災現場。飛散物については、調査時点で撤去され確認することは出来なかったが、聞き取り調査から「ひさしの残骸のような物」であった。周辺は電柱、電線には被害はなかった。

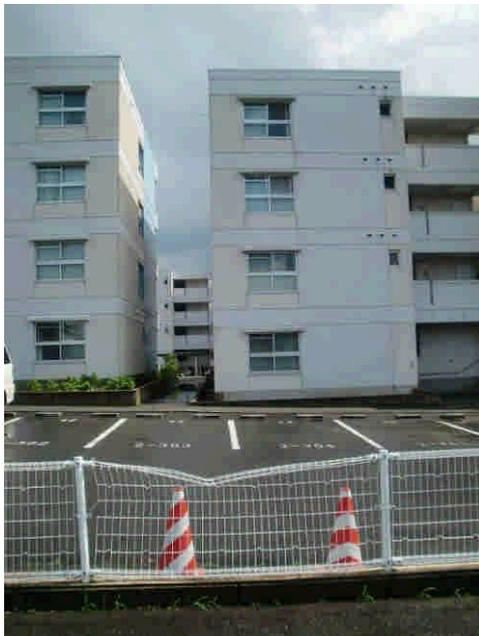
写真 B 飛散物によって破損した県営青山アパートフェンス（東→西方向を撮影）

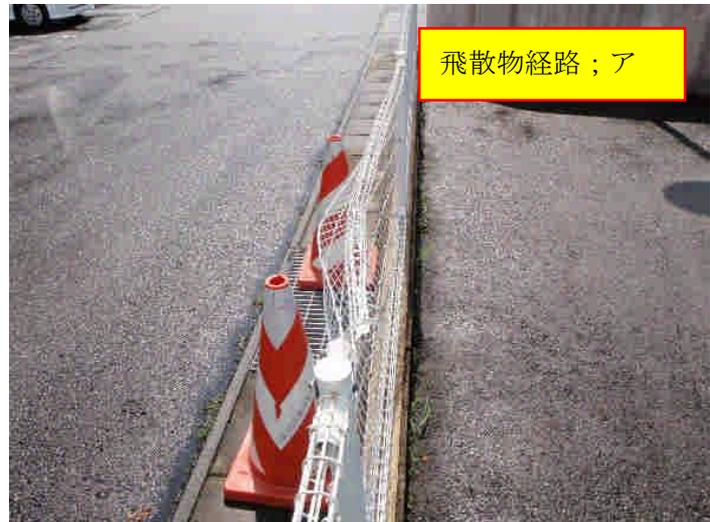
写真 C 飛散物によって破損した県営青山アパートフェンス（北→南方向を撮影）

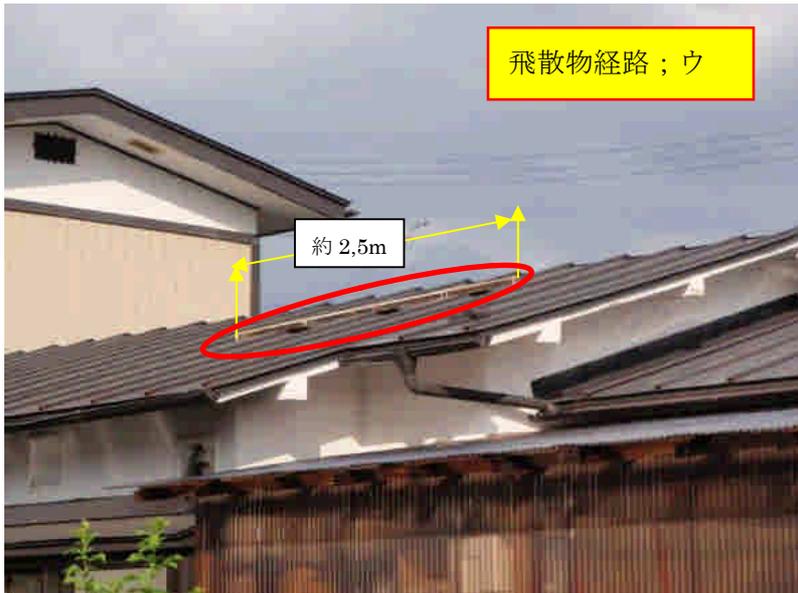
写真 D 屋根に角材が飛んで来た。形状から、飛散物は南西方向に直線距離で約 50m 離れた場所で被災した何れかの住宅の、ひさしの一部と思われる

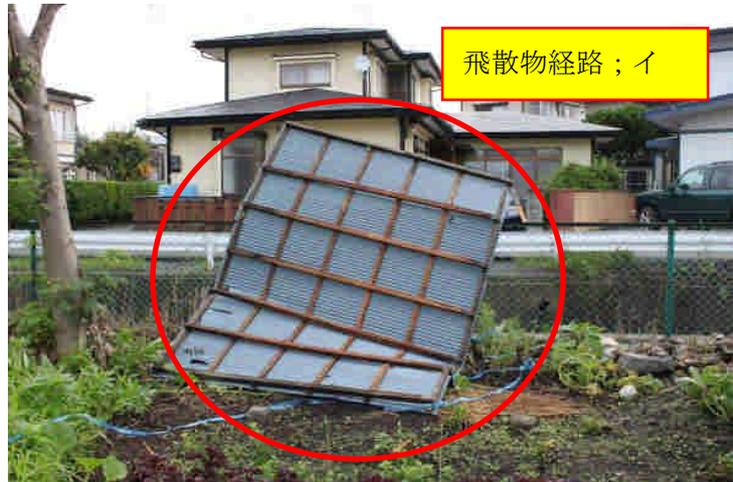
写真 E 写真 J の飛散物(2m×2.5m)

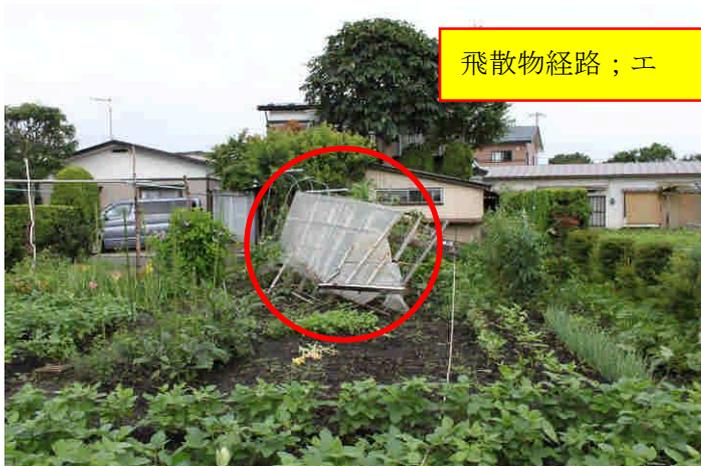
写真 F 聞き取り調査⑥、⑧及び⑧の隣家（無人）何れかの、ひさしの一部と思われる

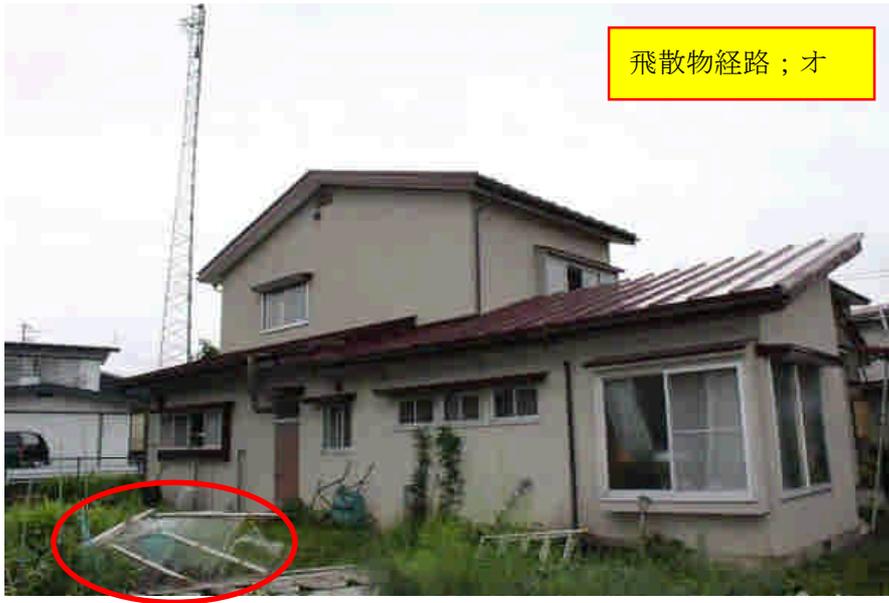
写真 G 聞き取り調査⑥、⑧及び⑧の隣家（無人）何れかの、ひさしの一部と思われる  
（写真提供；盛岡西消防署）

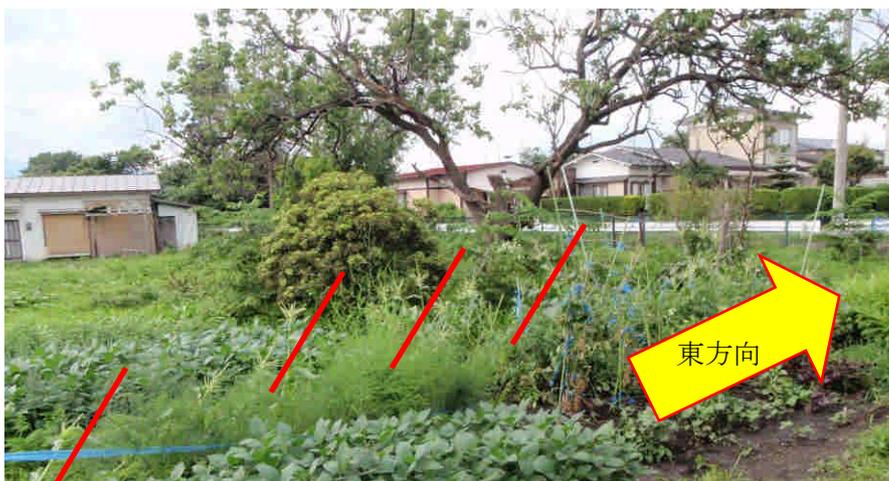
写真 H 農作物（トムモロコシ）が  
東方向に倒伏（西よりの強風を示唆）

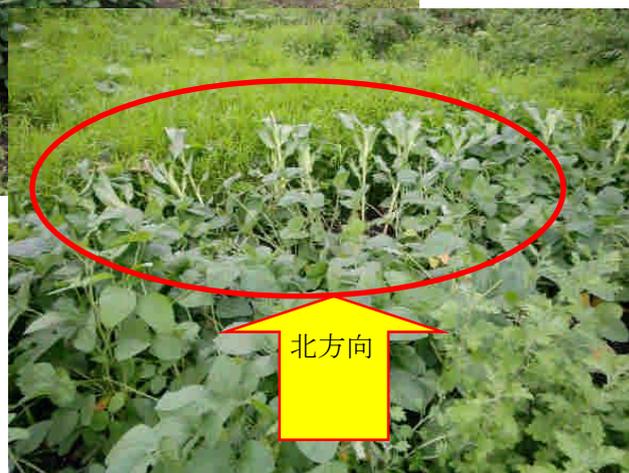
写真 I 農作物が北方向に倒伏（南より強風を示唆）

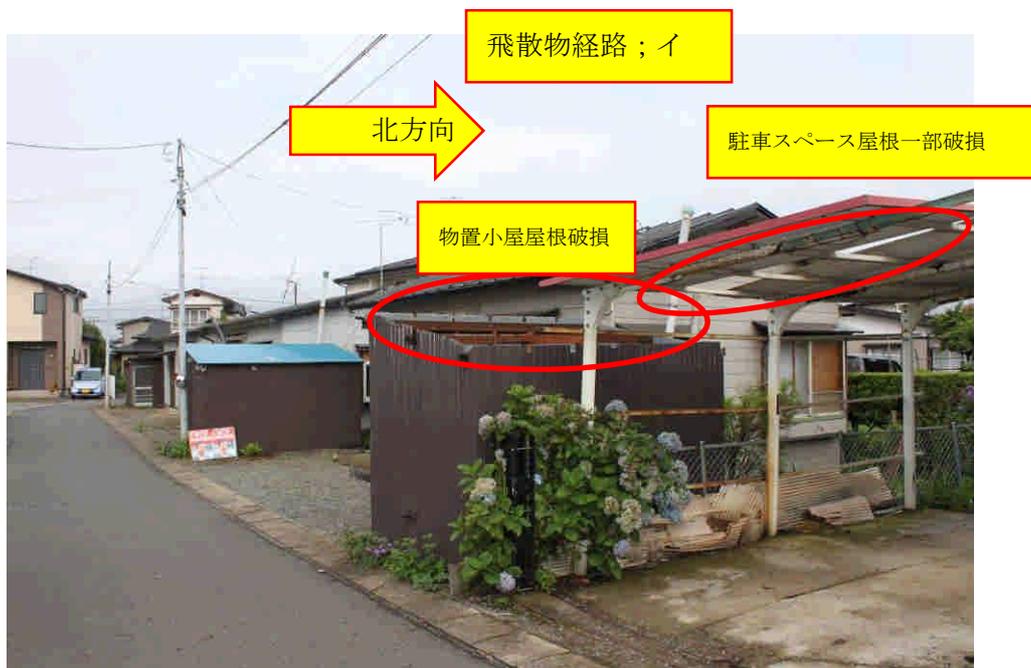
写真 J 被害が多かった地域の通りを東から西方向に撮影（写真提供；盛岡西消防署）  
物置小屋の屋根が飛ばされ、写真 E の位置でフェンスに引っかかる。この住宅では、  
ひさしが、写真 F 又は写真 G へ飛散したと思われる。また、聞き取り調査⑤の住宅の駐  
車スペース屋根一部破損。

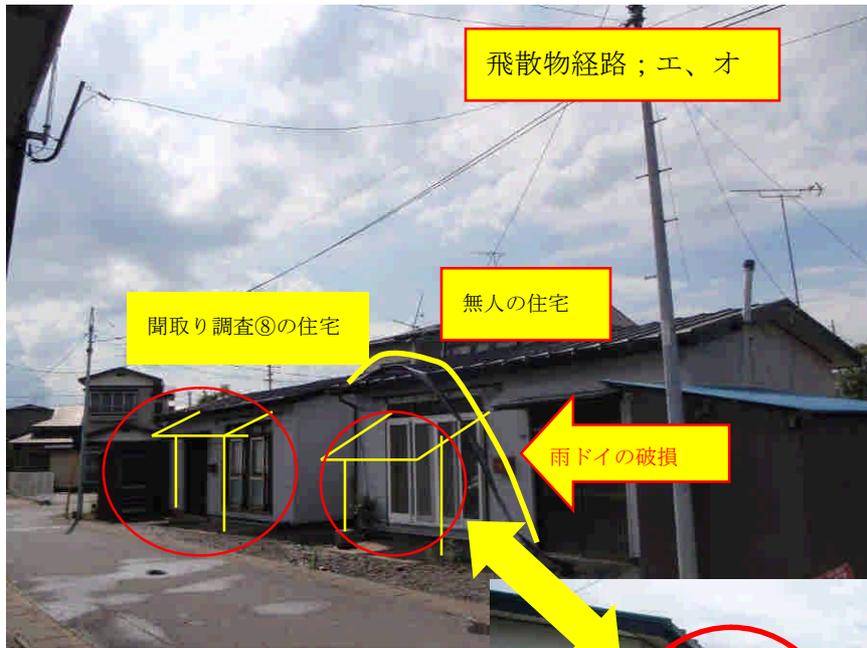
写真 K 被災した住宅  
聞取り調査⑧の隣家は無人  
ひさし及び雨ドイ破損

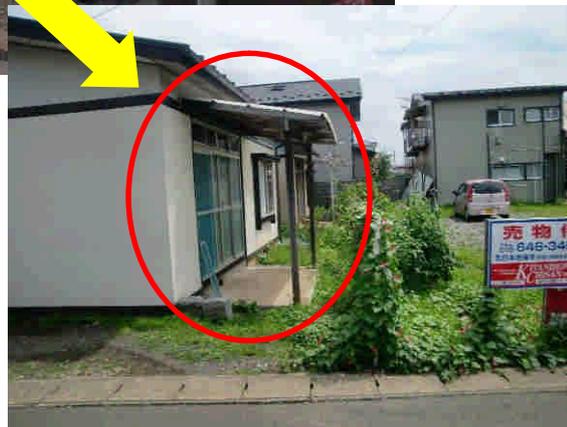
写真 L 聞取り調査⑧の住宅正面の住宅（居住者なし）  
写真 K のひさしと形状同等。この住宅のひさしは被害無し

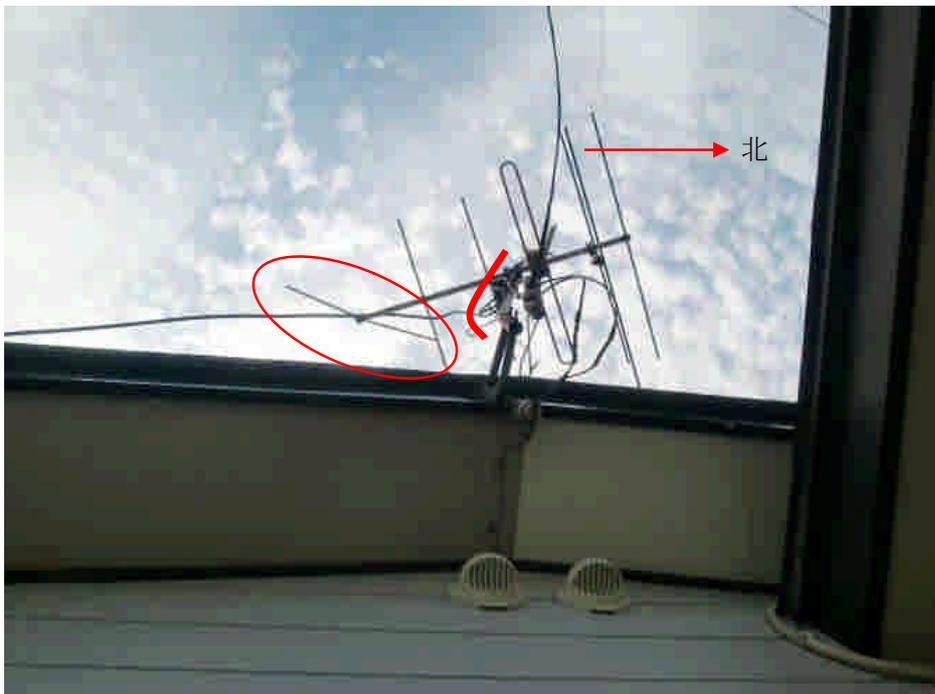
写真 M 聞取り調査⑧の住宅のテレビアンテナ（アンテナエレメントの一部曲がる）  
風によりアンテナ支柱が北方向に曲げられた（被災直後からテレビの映りが悪くなった）

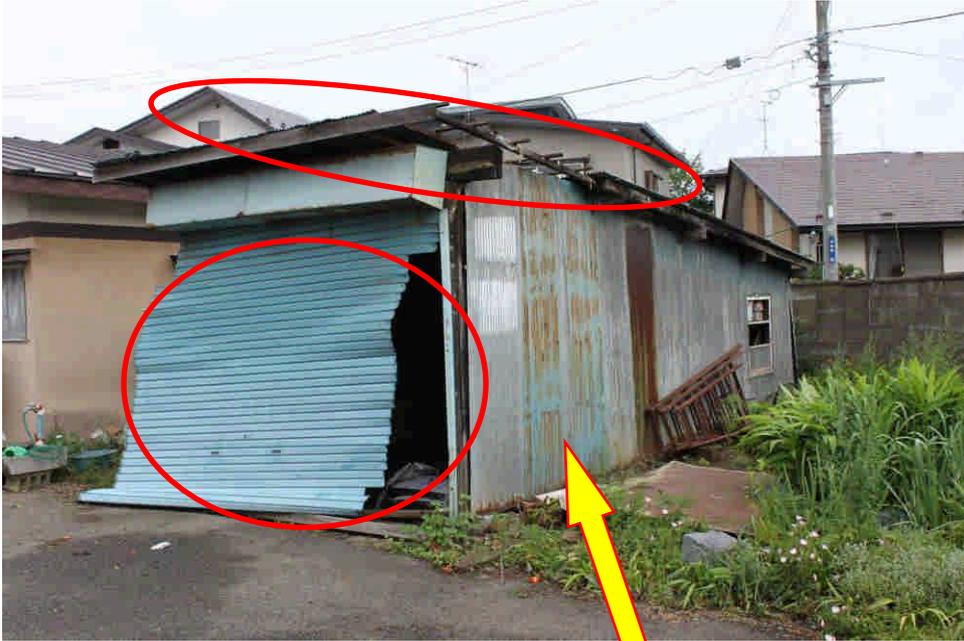
写真N 物置小屋の屋根及び出入口  
 シャッター破損（写真提供；盛岡西消防署）  
 屋根の飛散先は不明

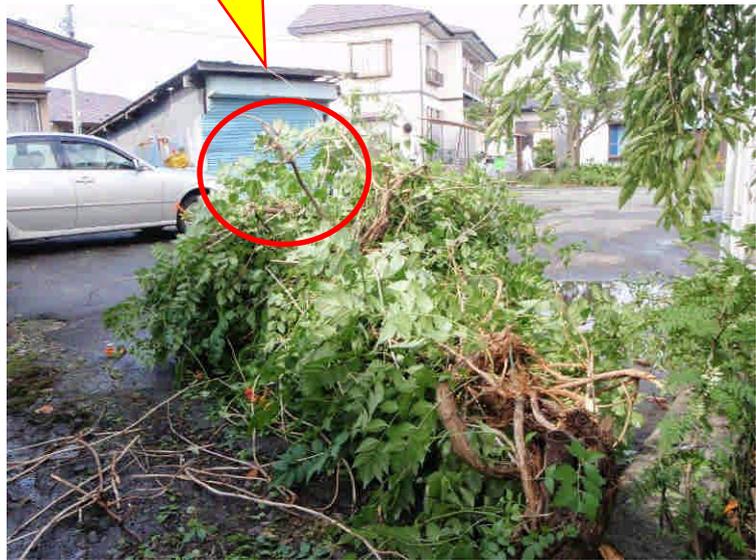
写真O 太さ約10センチの樹木の幹が北側に向かって折れる

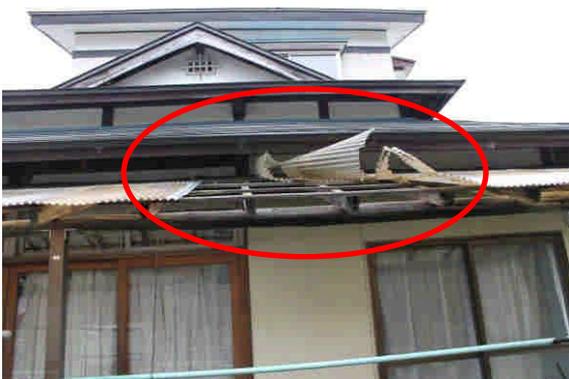
写真P 聞き取り調査⑩の住宅南側のひさしの一部破損（写真提供；盛岡西消防署）

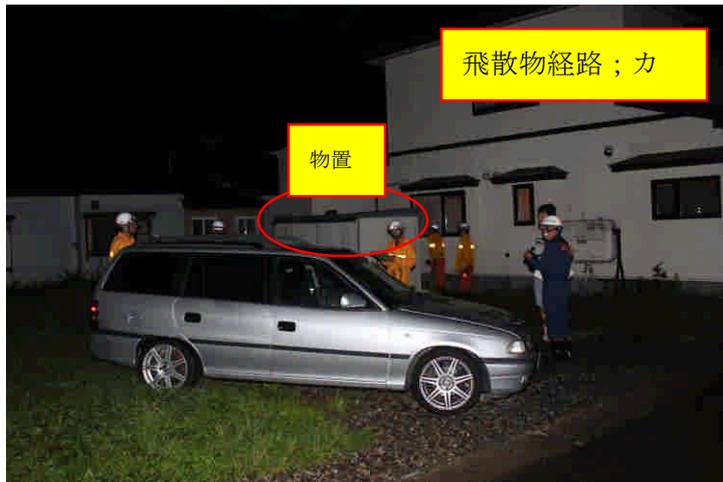
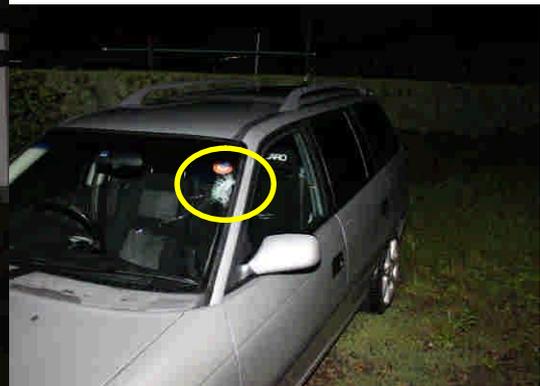
写真Q 聞き取り調査⑨住宅横にある金属製物置 屋根部分は、以前から破損し石を乗せていた。自家用車から見て物置は南西方向（写真提供；盛岡西消防署）

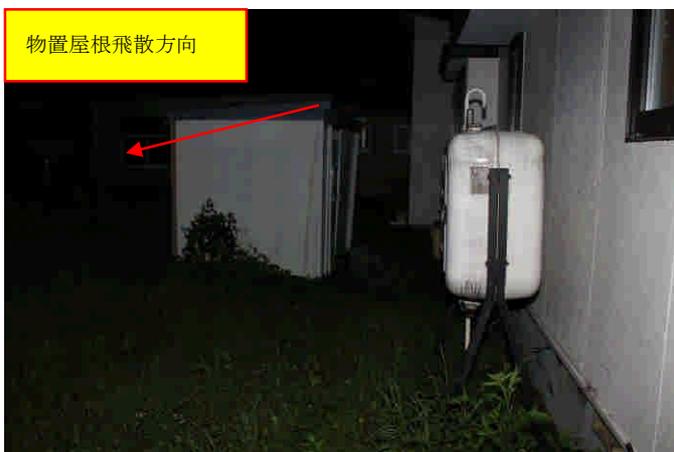
写真R 写真Qの金属物置屋根が約4メートル離れた自家用車のフロントガラスに当たり破損（写真提供；盛岡西消防署）

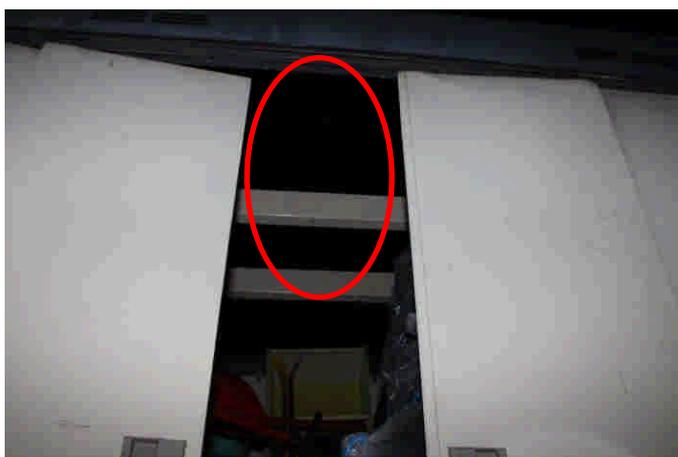
写真S ○で囲んだ部分は、飛ばされた物置の屋根部分（写真提供；盛岡西消防署）
