現地災害調査報告

平成21年9月13日に山形県鶴岡市で発生した突風について

平成21年9月18日

山形地方気象台

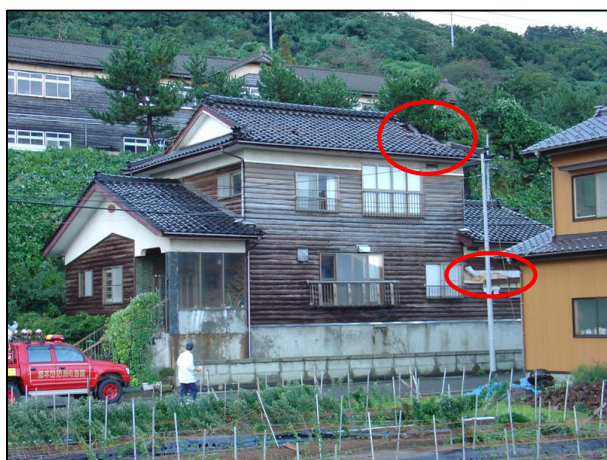
【写真 01】住家北西側の壁及び南西側の瓦破損
（①地点）（鶴岡市温海庁舎総務課提供）

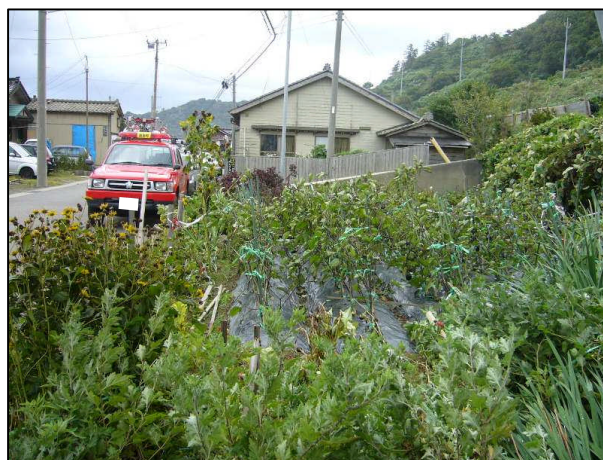
【写真 02】ナス等の野菜が茎ごと北側に倒れる
（①地点）

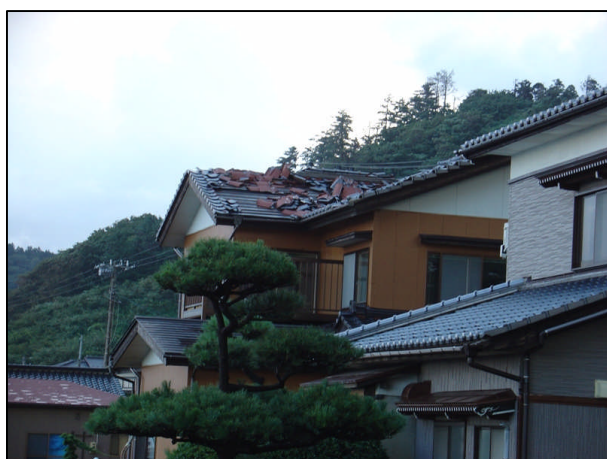
【写真 03】住家南～西側の瓦破損（②地点）
（鶴岡市温海庁舎総務課提供）

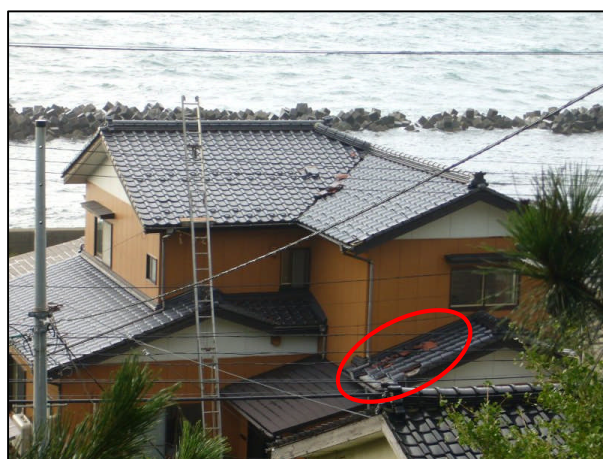
【写真 04】住家東側の瓦一部破損（②地点）

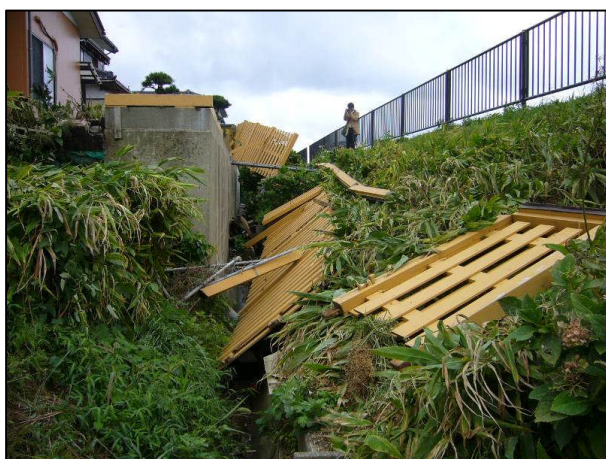
【写真 05】木製柵が北側に飛ぶ（②地点）

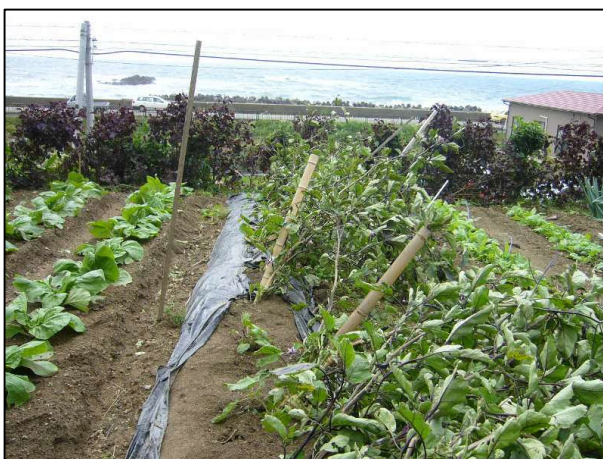
【写真 06】作物が北西側に倒れる（⑩地点）

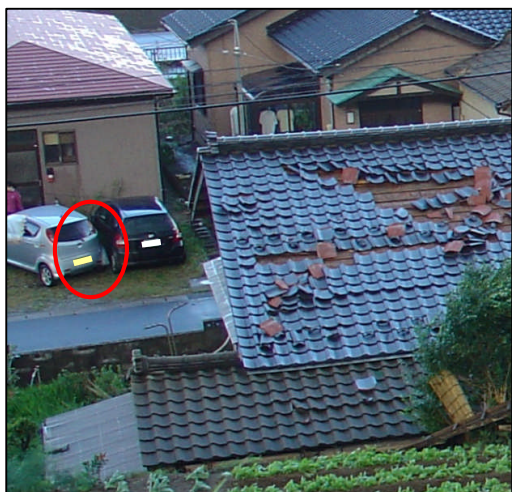
【写真 07】 左の車後部が 50cm 北側へ移動
(④地点) (鶴岡市温海庁舎総務課提供)

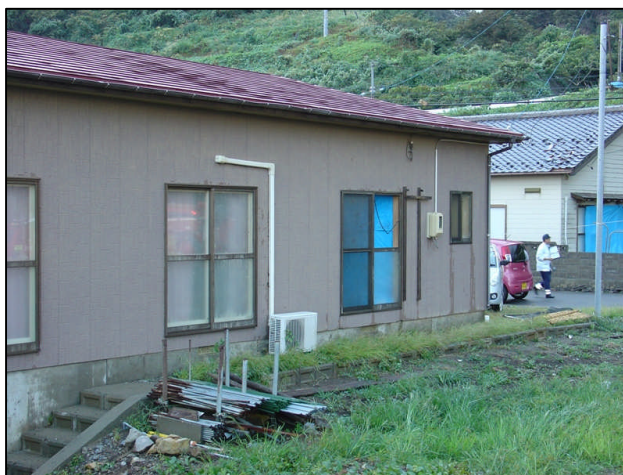
【写真 08】 南側の窓ガラス破損 (④地点)
(鶴岡市温海庁舎総務課提供)

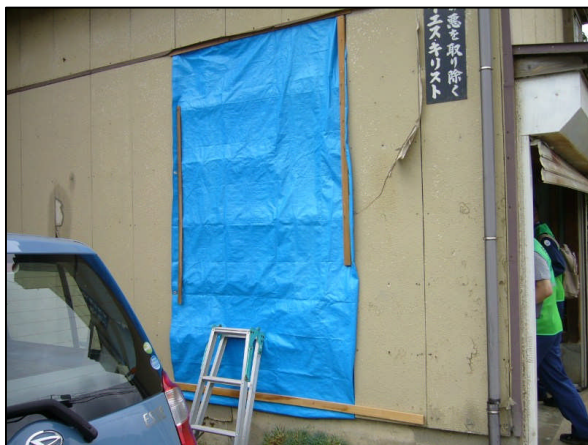
【写真 09】 車庫南側の壁破損 (⑤地点)

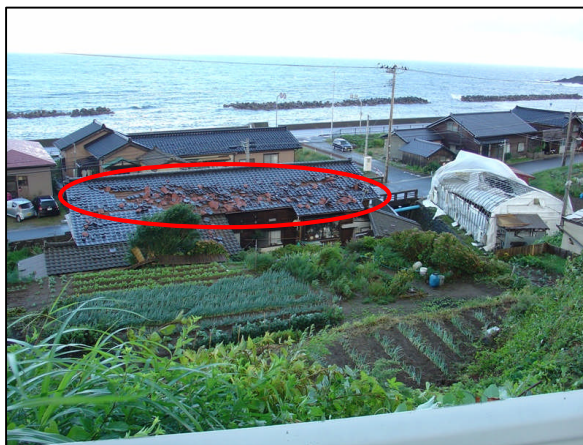
【写真 10】 南東側の瓦が多数剥がれる (⑥地点)
(北西側少数) (鶴岡市温海庁舎総務課提供)

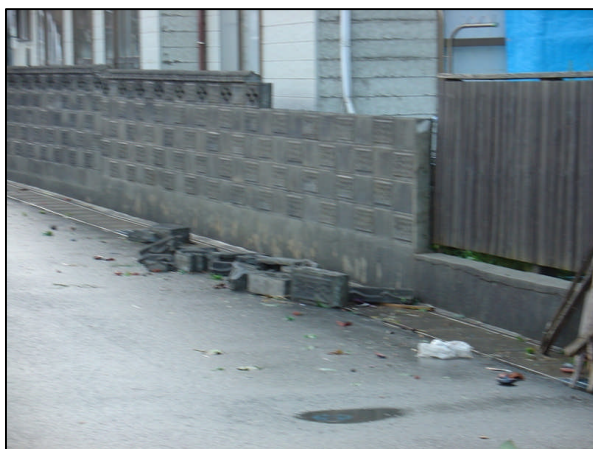
【写真 11】 ブロック塀上部が北西側に落下
(⑥地点) (鶴岡市温海庁舎総務課提供)

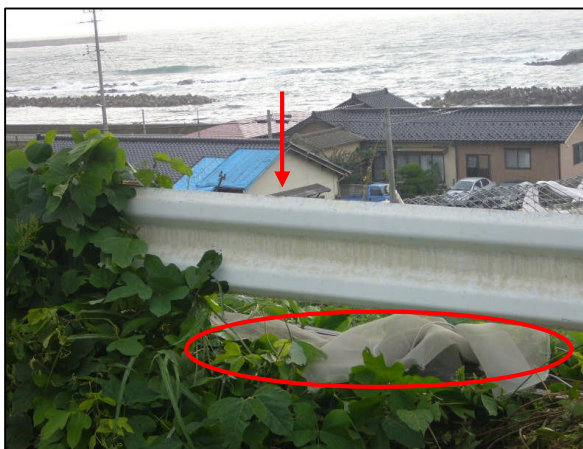
【写真 12】 矢印住家の網戸が 50m 北東に飛ぶ
(⑥地点)

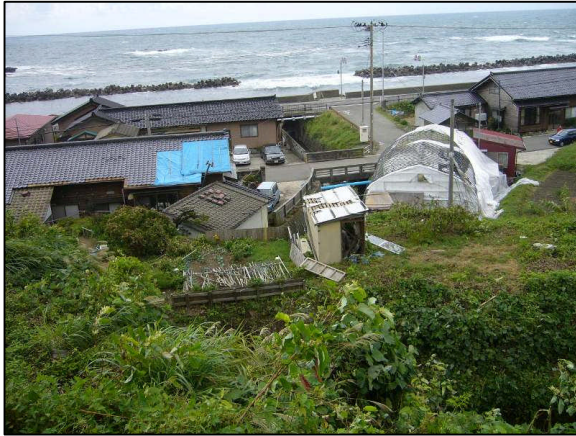
【写真 13】ビニールハウスのビニールが南東側から北西側に向かって剥がれている (⑧地点)

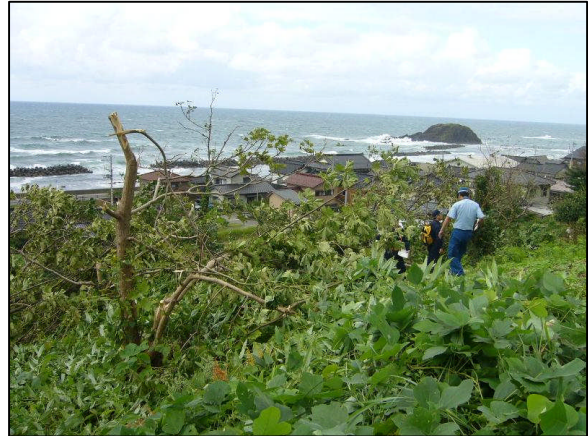
【写真 14】樹木の幹 (直径 15cm) が北に 9m 飛ばされた (⑨地点)

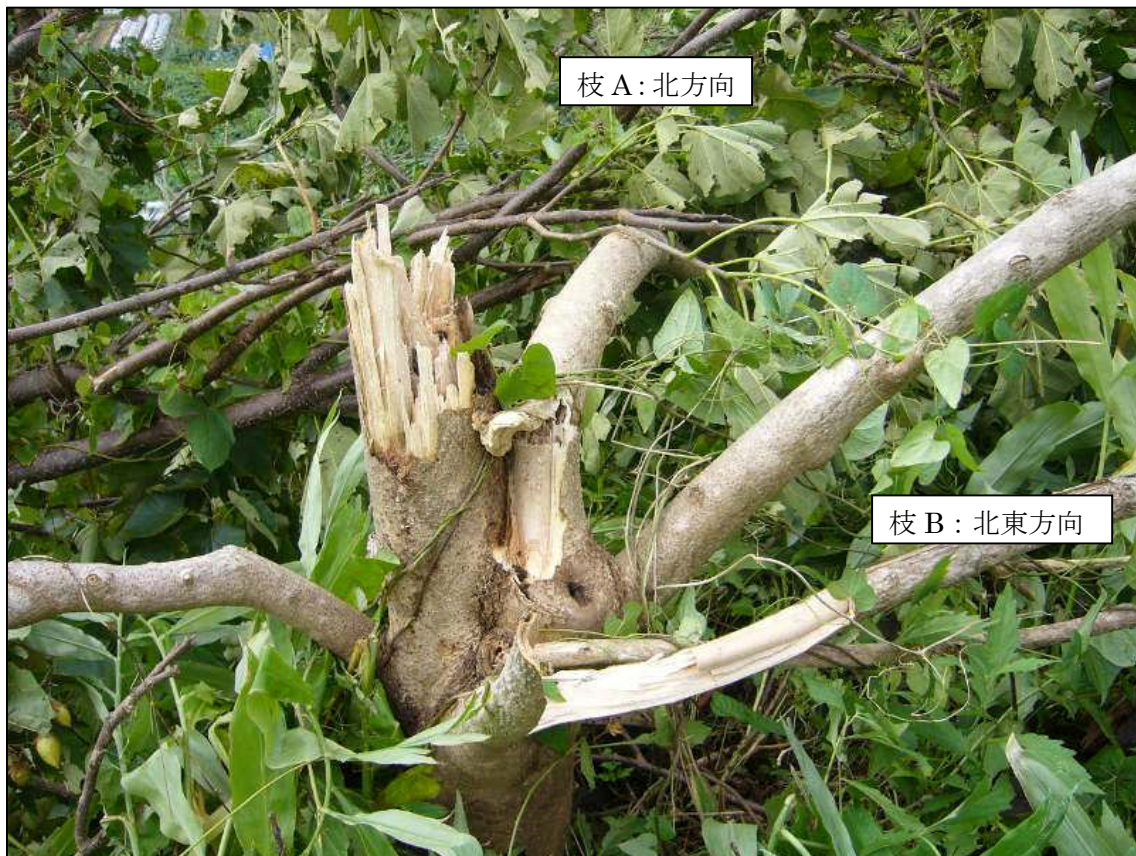
【写真 15】樹木の幹 (直径 15cm) が折れ、周りの枝 (直径 7cm 前後) がねじ切れている。折れた先の幹は北へ飛ばされ、枝 A は北、枝 B は北東方向に倒れている。(⑨地点)

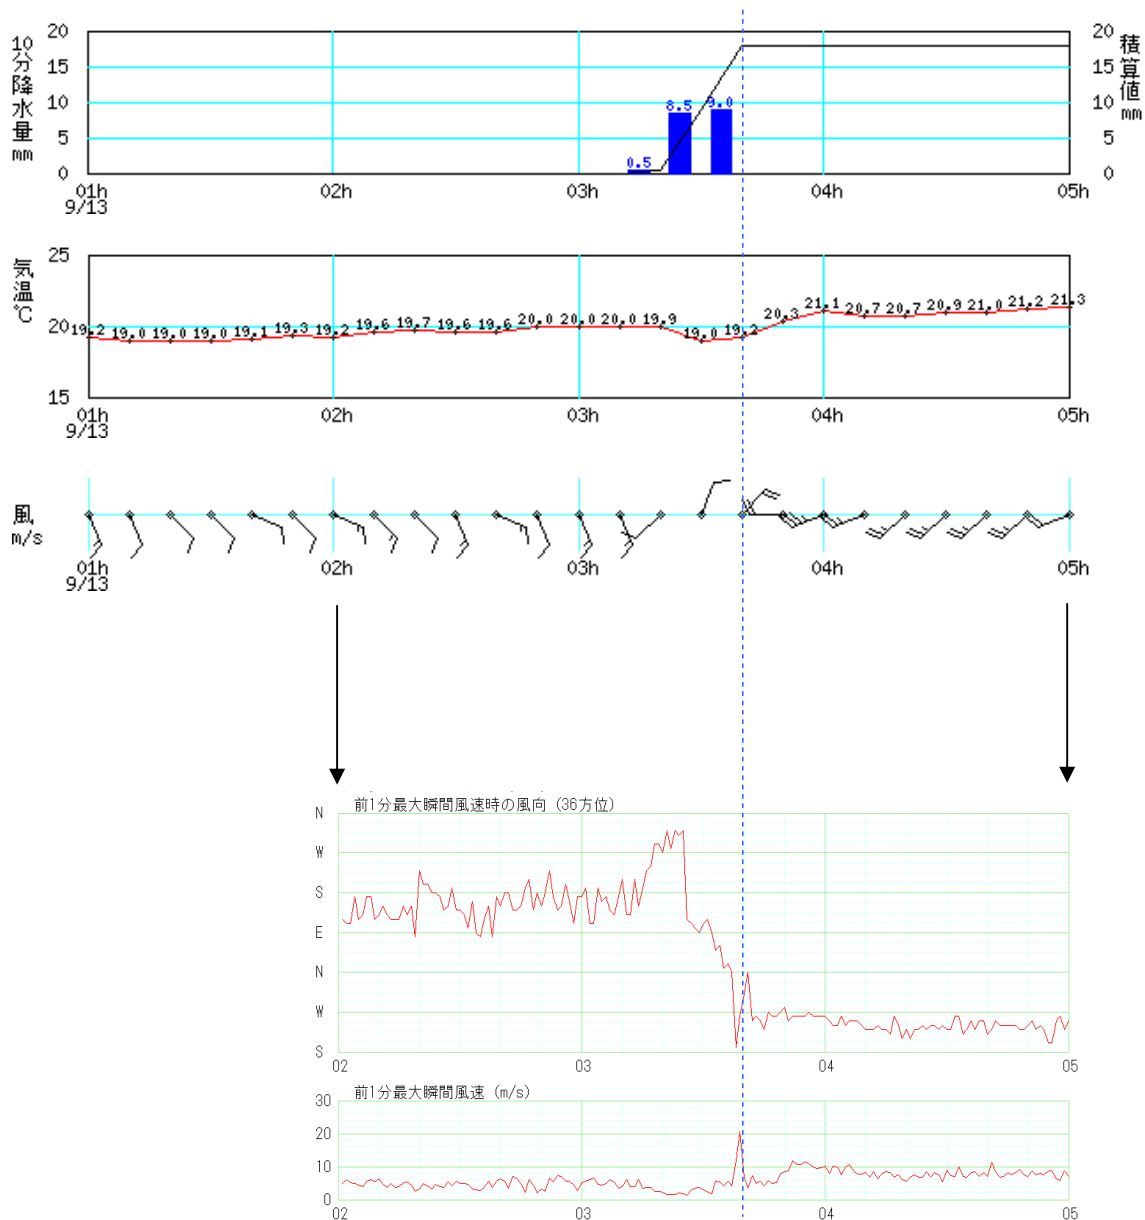
鼠ヶ関地域気象観測所の観測データ

03時39分には西の風20.6m/sの最大瞬間風速を観測した。
