平成 21 年 10 月 30 日に青森県西津軽郡深浦町で発生した突風について

## 現地調査報告速報

平成 21 年 11 月 9 日

青森地方気象台

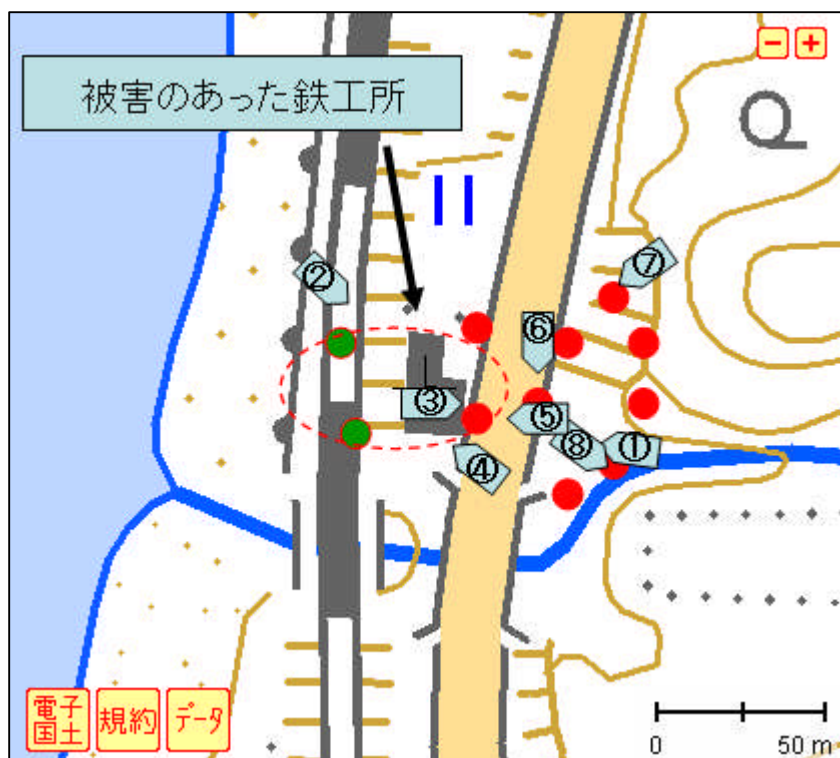
被害のあった鉄工所周辺の  
飛散物状況

被害は鉄工所の折板屋根や窓枠の飛散があり、折板屋根は鉄工所の東側約 50m の範囲に扇状に飛散していた。また、目撃証言から鉄工所入り口前（東側）の電柱には飛散した折板屋根が掛かっていた。

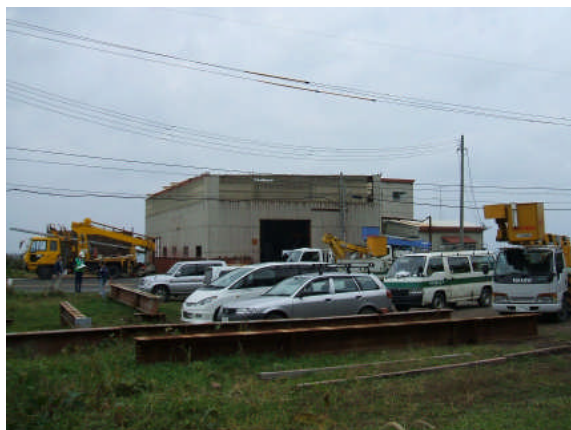
①被害のあった鉄工所東側  
(撮影：東南東→西北西)

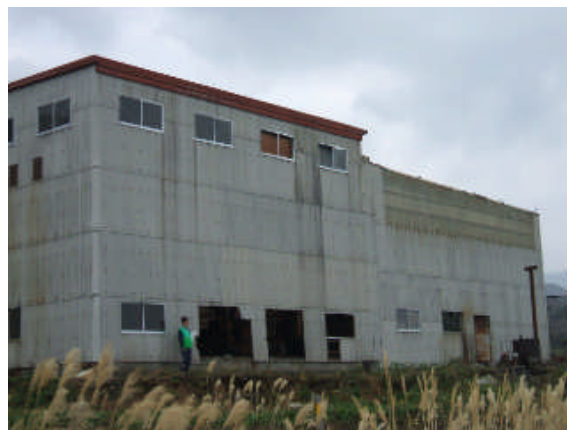
②鉄工所西側 窓枠や壁の一部が破損  
(撮影：北西→南東)

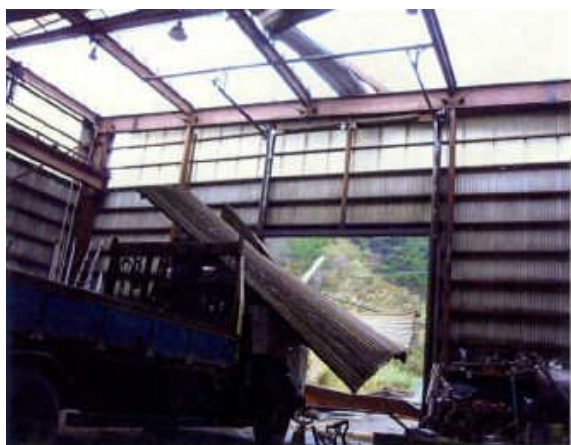
③鉄工所内部の状況 落下した折板屋根  
(撮影：鉄工所内部→東正面側 深浦町提供)

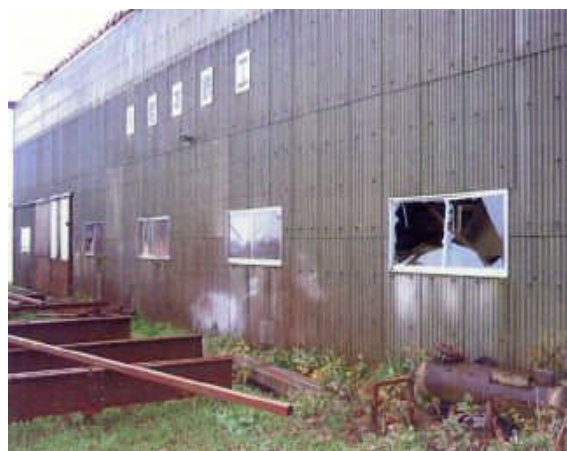
④鉄工所南側 破損した窓ガラス  
(撮影：南東→北西 深浦町提供)

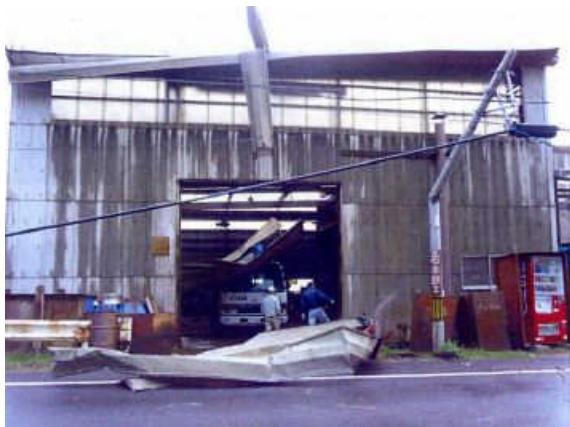
⑤折板屋根が鉄工所前に落下、折板屋根が電線に引っ掛かり 電信柱が折損  
(撮影：東→西 深浦町提供)

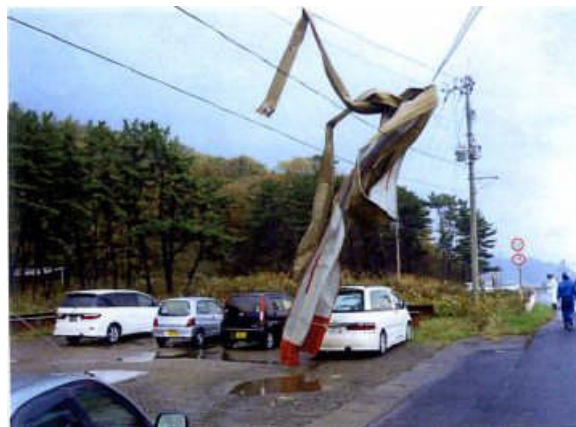
⑥折板屋根が国道を越え電線に引っ掛かる  
(撮影：北→南 深浦町提供)

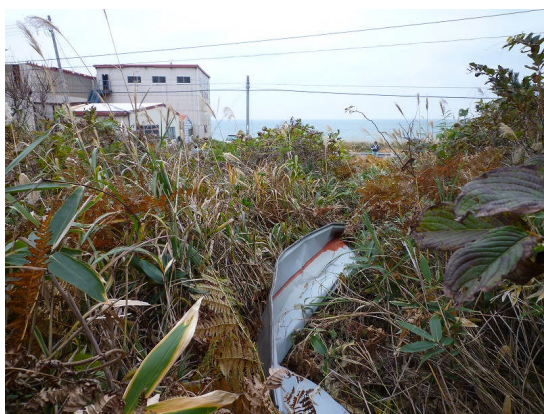
⑦折板屋根が北東方向へ飛散  
(撮影：北東→南西)

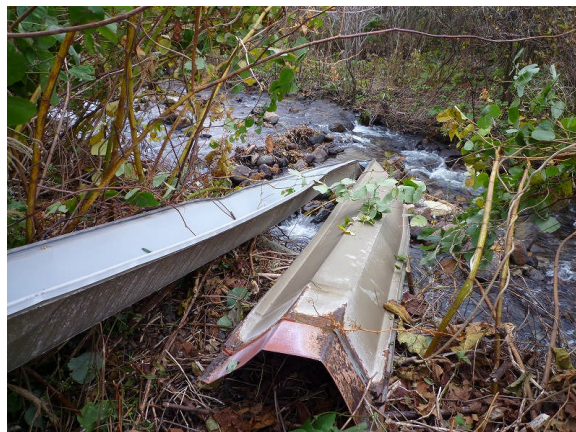
⑧折板屋根が東南東方向へ飛散  
(撮影：北西→南東)

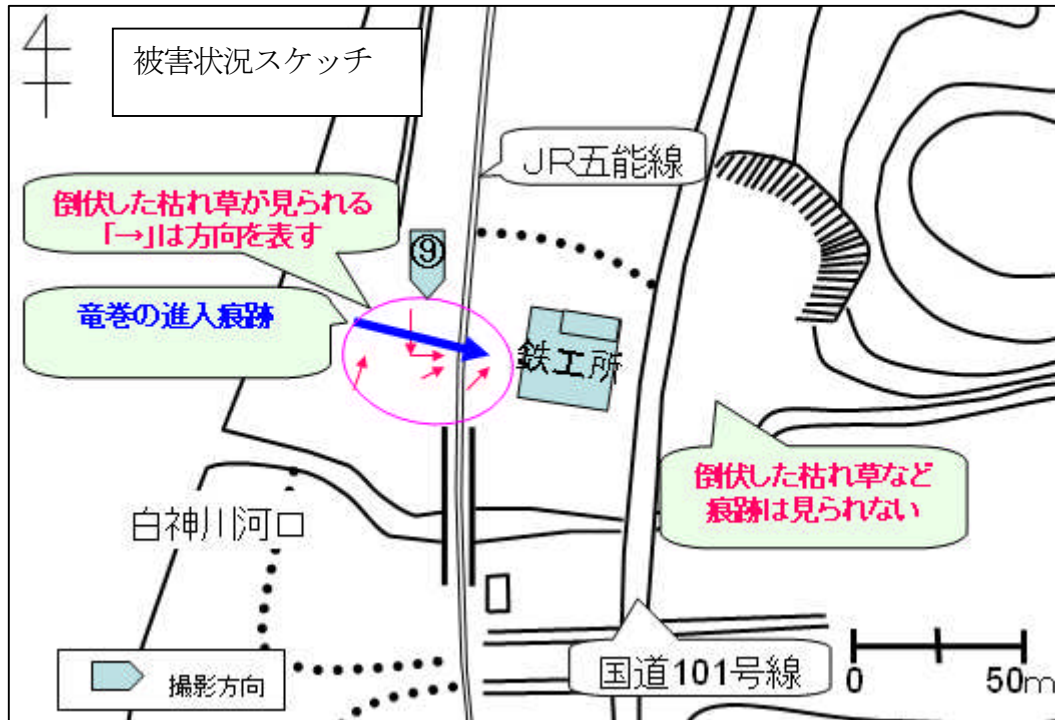
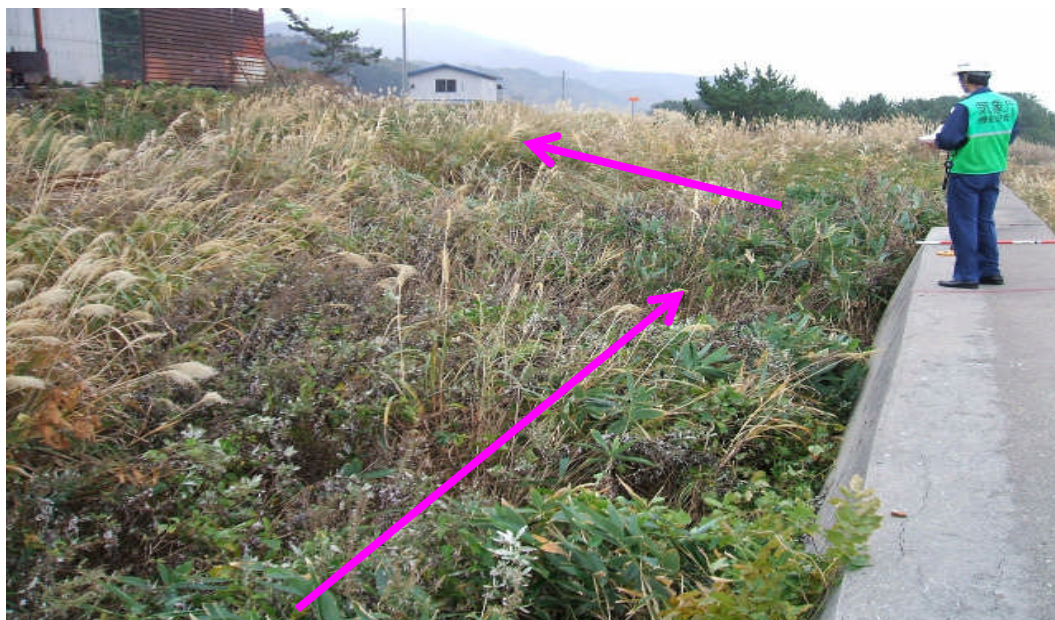
海岸近くでは、枯れ草が倒伏し竜巻の痕跡が見られる。また、被害のあった鉄工所から東側では枯れ草の倒伏や樹木や枝の損傷が見られない。竜巻は海上から上陸した後すぐに消滅したと推測される。

⑨ 枯れ草の倒伏状況から、突風の収束性が確認できる。枯れ草は画像手前から南方向に倒れ、その後東側に倒れている（撮影：北→南）
