平成22年4月8日に
十和田市伝法寺地区で発生した突風について
(現地調査結果報告)

平成22年4月16日

青森地方気象台防災業務課

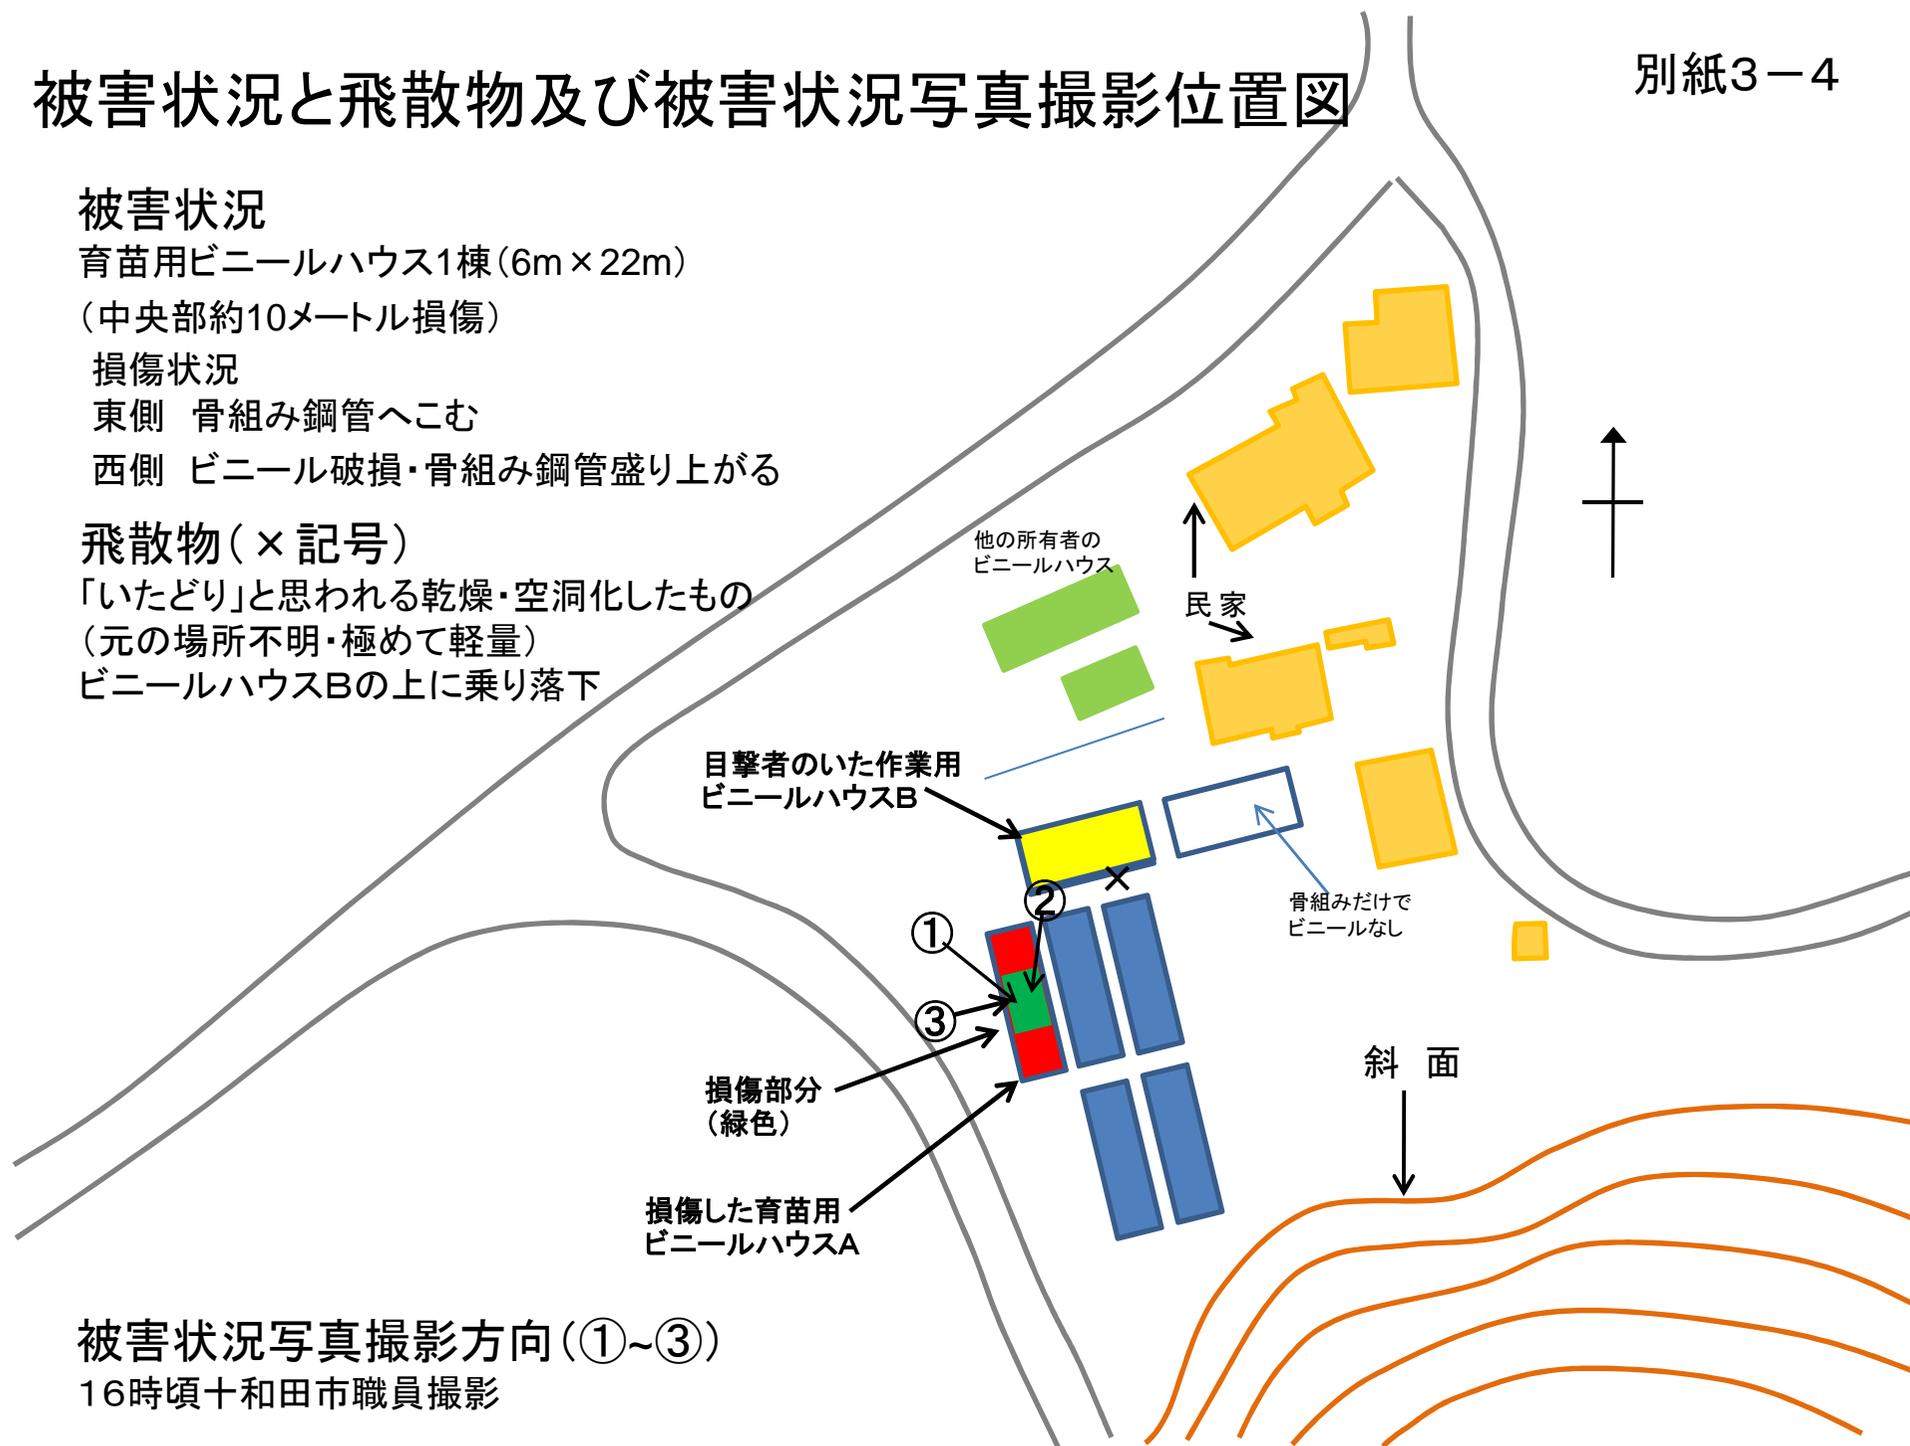
被害状況と飛散物及び被害状況写真撮影位置図

育苗用ビニールハウス1棟(6m×22m)

(中央部約10メートル損傷)

東側 骨組み鋼管へこむ

西側 ビニール破損・骨組み鋼管盛り上がる

「いたどり」と思われる乾燥・空洞化したもの

(元の場所不明・極めて軽量)

ビニールハウスBの上に乗落下

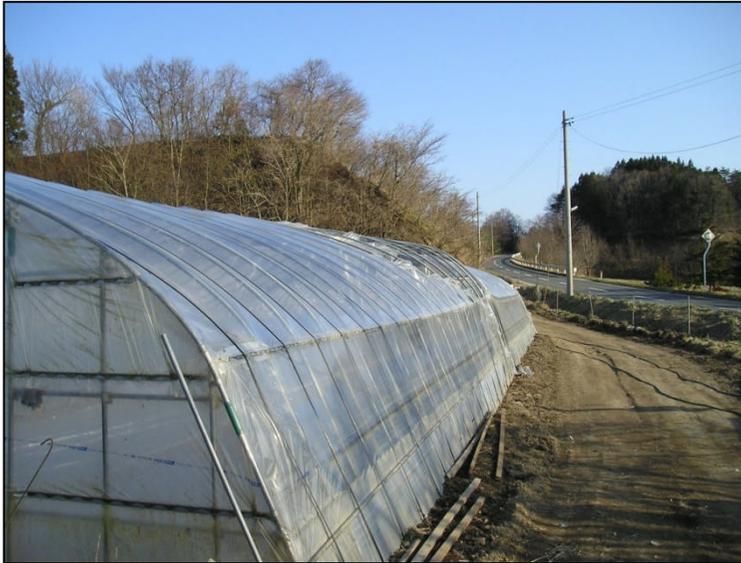
① 損傷ビニールハウス(西側)
ビニール破損・骨組みが盛り上がる

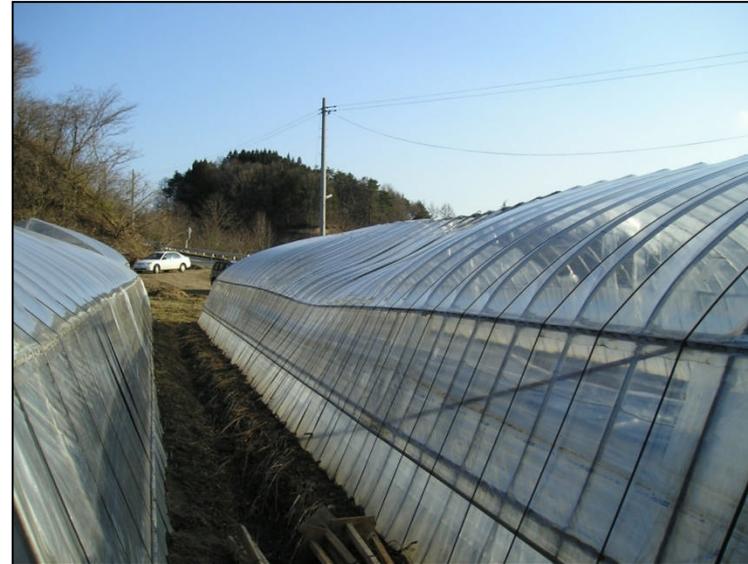
② 損傷ビニールハウス(東側)
骨組みがへこむ

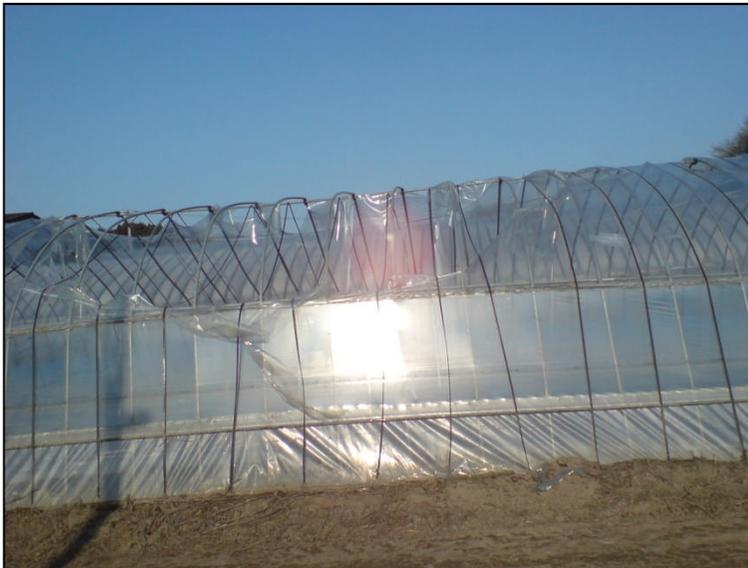
③ 損傷ビニールハウス(西側)
ビニール破損・骨組み盛り上がる

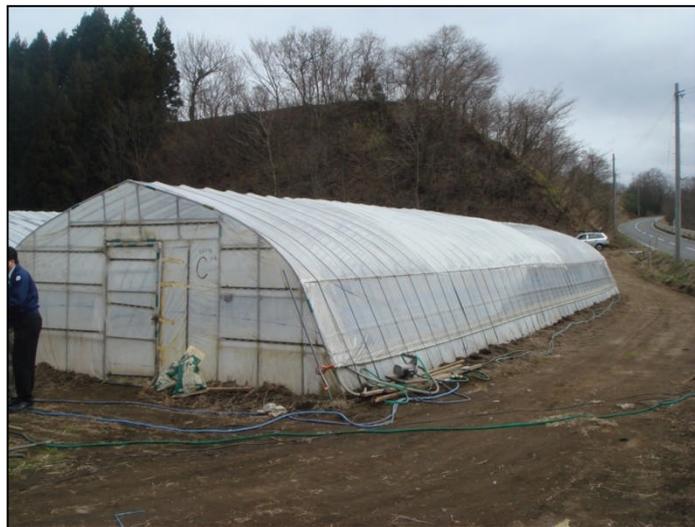
1. 被害ビニールハウスA(西側)
補修されてビニールが2重になっている部分が見える

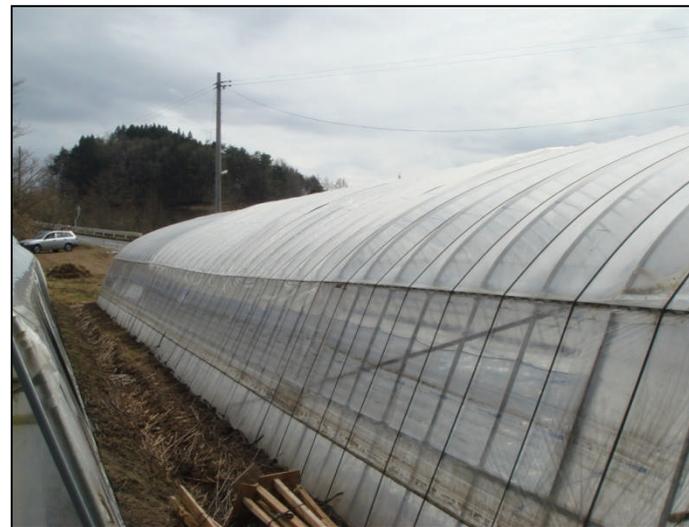
2. 被害ビニールハウスA(東側)
補修されてビニールが2重になっている部分が見える

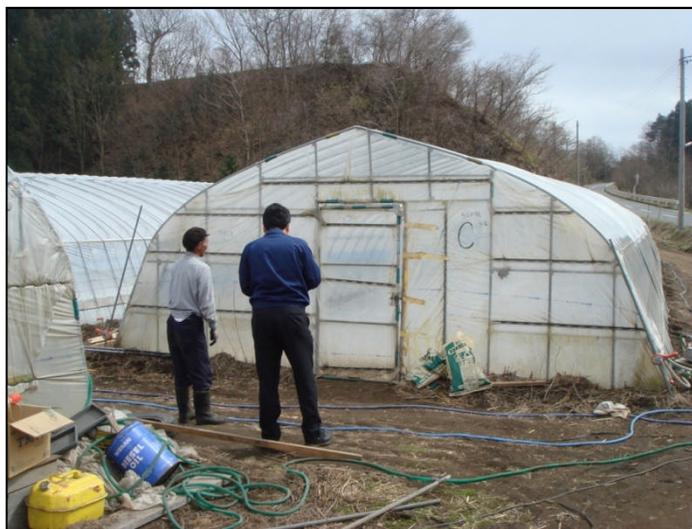
3. 被害ビニールハウスA(北側)
当日は扉は閉められていた

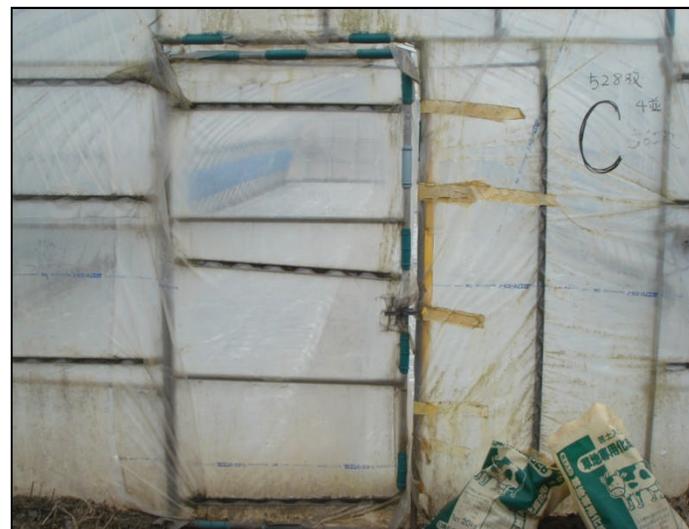
4. 被害ビニールハウスA(北側)
当日も扉は閉められていたが、隙間はある

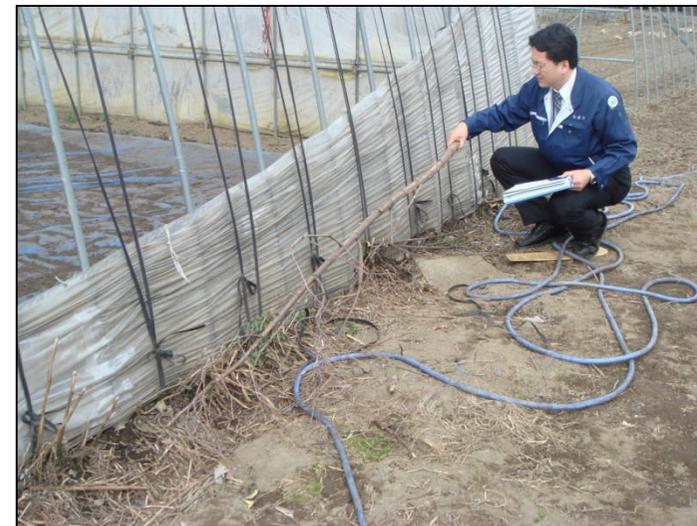
8. 飛散物(「いたどり」と思われる)
作業用ビニールハウスBの上に乗って落下したもの
(長さ2.8m最大直径3cmで乾燥・空洞化し、きわめて軽量)

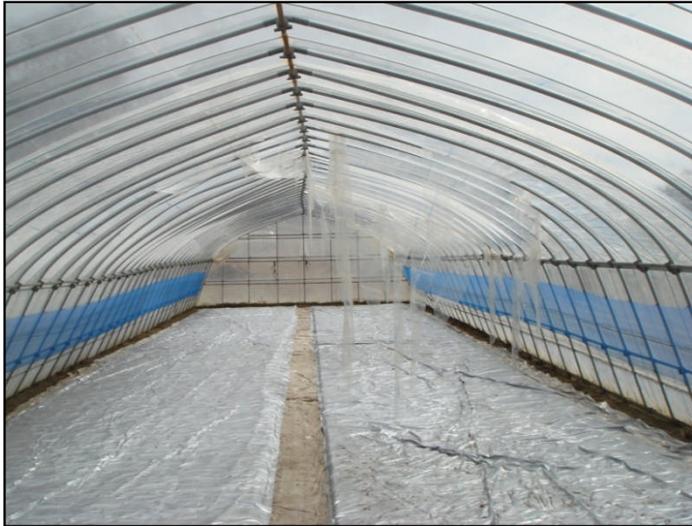
9. 被害ビニールハウスAの内部
破損したビニールが垂れ下がっている
北から南方向に撮影
