# 現地災害調査報告

平成22年7月17日に福島県喜多方市で発生した突風について

(気象庁機動調査班による現地調査の報告)

平成22年8月4日

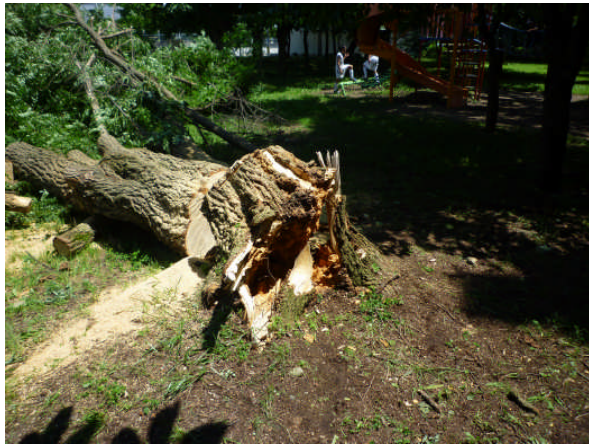
① 高さ10mの木が北方向に倒れた  
(南西側から撮影：一部切断処理されていた)

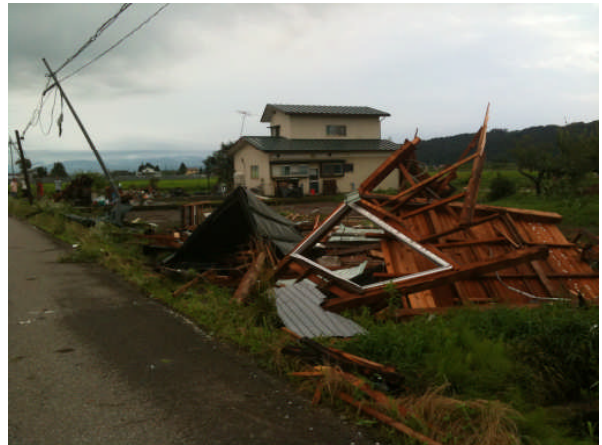
② 15時15分頃(推定)、車庫兼物置が倒壊、一部北側へ20m飛ばされた。(北側から撮影)

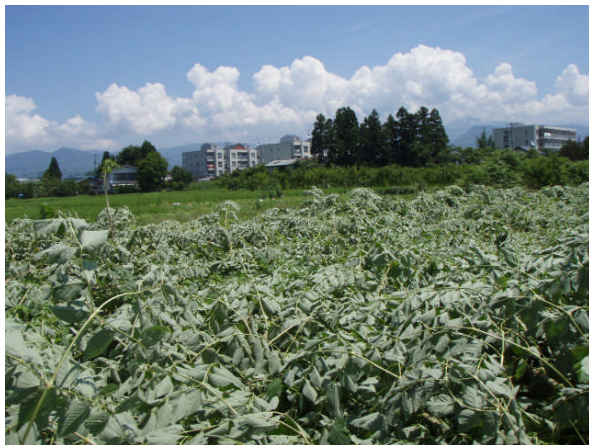
③ 野菜が北方向に倒れた  
(南西側から撮影)

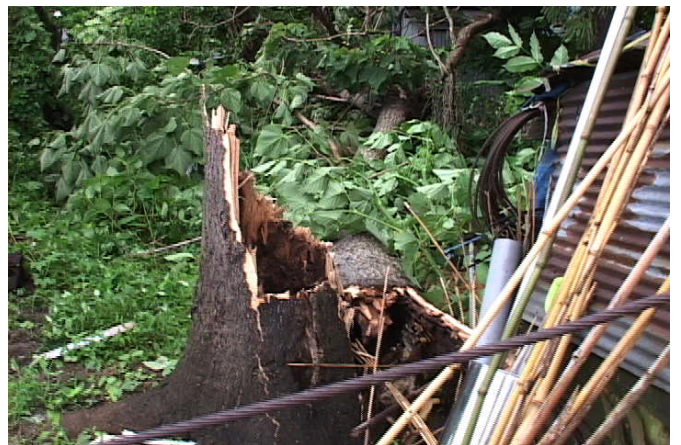
④ 高さ7～8mの木が北方向に折れた。中は空洞になっている。(南側から撮影)

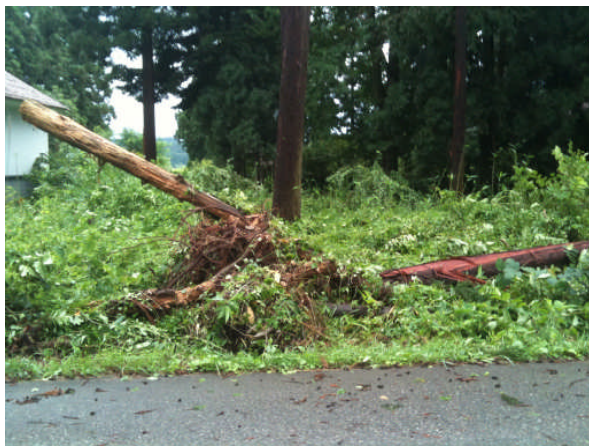
⑤ 高さ7～8mの杉の木が北方向に倒れた  
(東側から撮影)

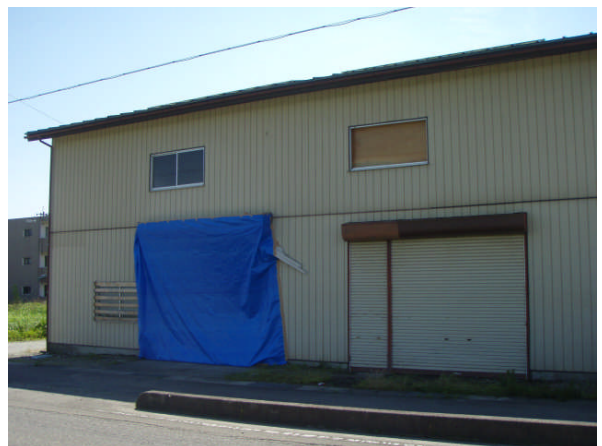
⑥ 車庫のシャッターが突風により被害があった。  
(北東側から撮影)

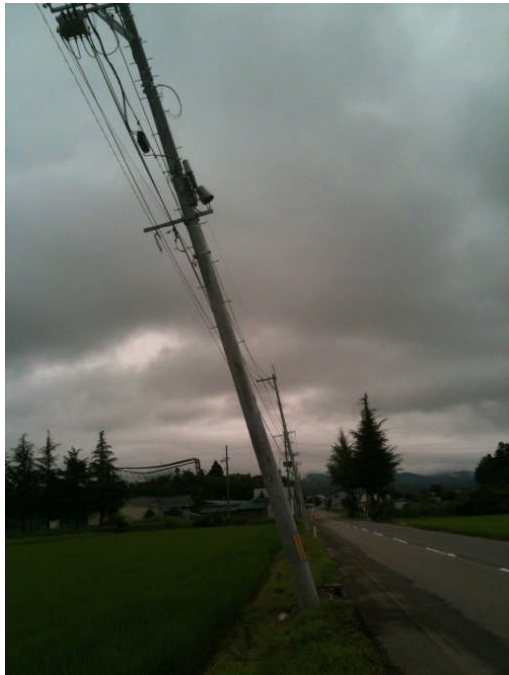
⑦ 電柱が北側に傾いた。  
(西側から撮影)

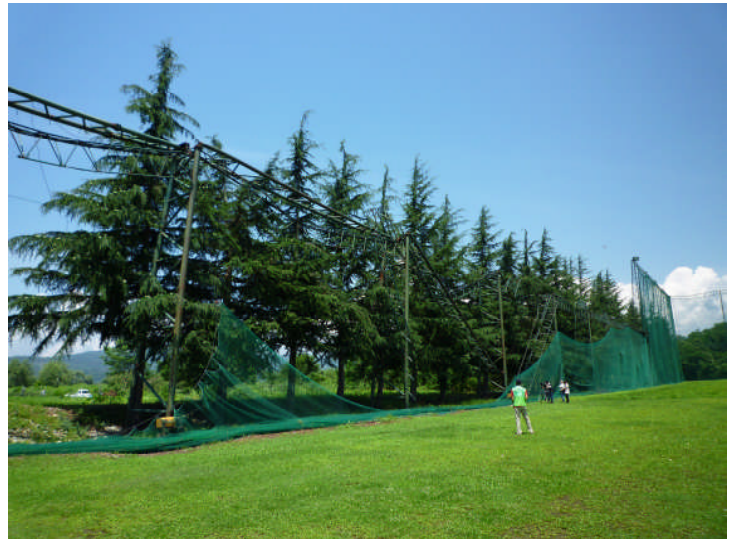
| ・その他 | ゴルフ練習場の鉄柱 14 本が中ほどから折れ曲がる。<br>倒木 (9 本)、鳥居の倒壊 (2 か所) |

- ・鉄柱に被害があったのは15時15分位だったと思う。
- ・西から雷と風雨が強くなった後、5秒くらいで鉄柱の両側が一緒に倒れた。

⑧ 15時15分頃、ゴルフ場の防球ネットの鉄柱（高さ25m）  
14本が中ほどから北側に折れた。（南東側から撮影）

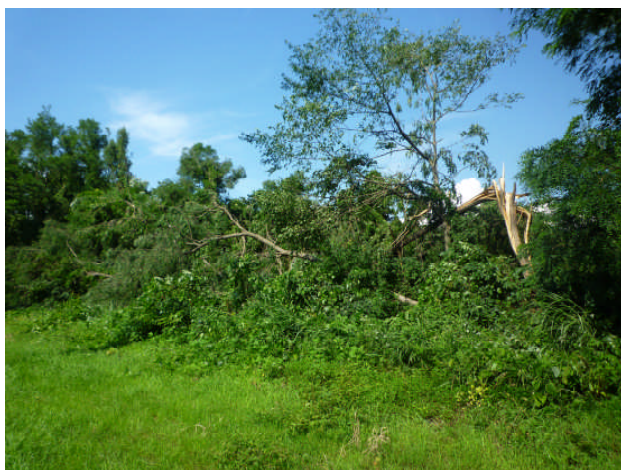
- ・直径 20 から 30 センチの複数の樹木の幹が折れた。
- ・被害地に近い喜多方地域気象観測所で F1 に近い 30.1m/s の最大瞬間風速を観測した。

⑨ 雑木林の木が10本程度3～4mのところ  
で北側に折れた。（南西側から撮影）

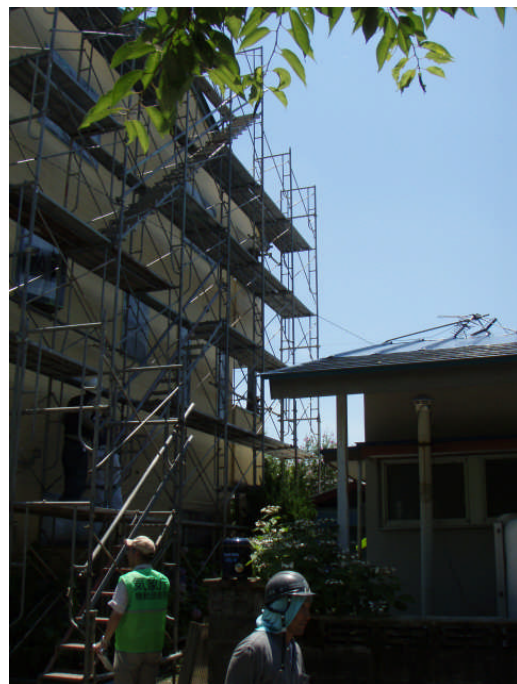
⑩ 足場が一部倒れて屋根に落ちて屋根の一部  
とアンテナが破損。（北側から撮影）
