現 地 災 害 調 査 報 告

平成 22 年 12 月 22 日に福島県南相馬市で発生した突風について

(気象庁機動調査班による現地調査の報告)

平成 23 年 1 月 12 日

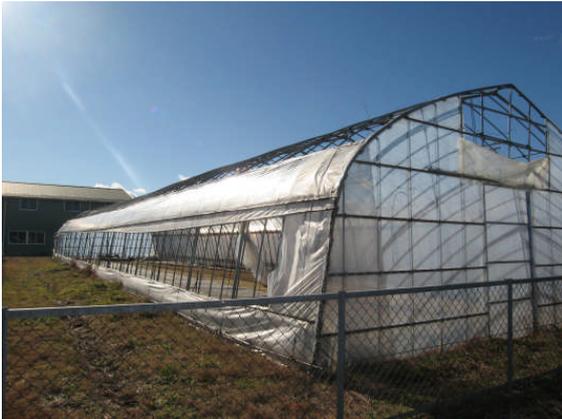
① ビニールハウスのビニールが破損（北東側から撮影）

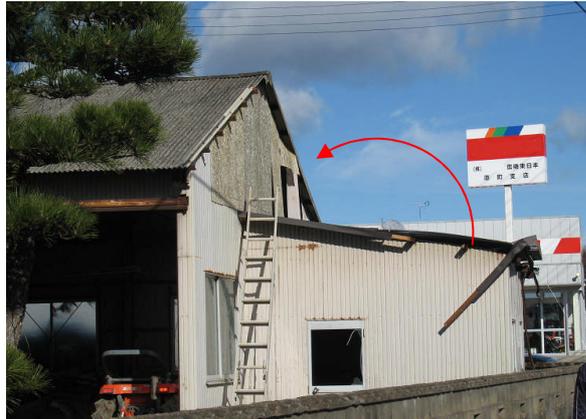
② 物置の屋根の一部が西側（矢印の方向）に剥離（修復済み）（南側から撮影）

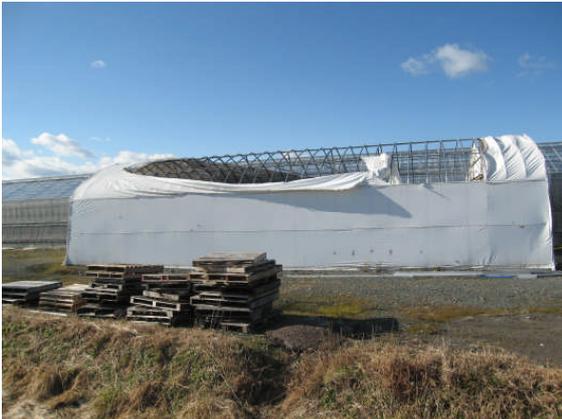
③ ビニールハウスのビニールが破損（東側から撮影）

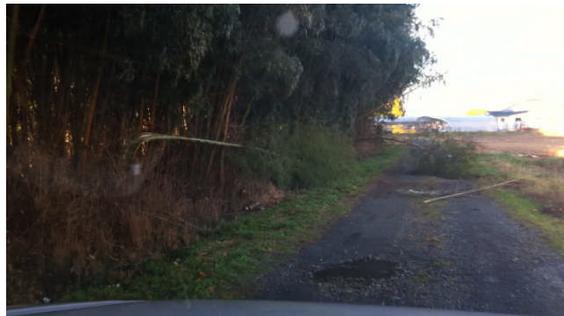
④ 竹が折損し散乱（東側から撮影）

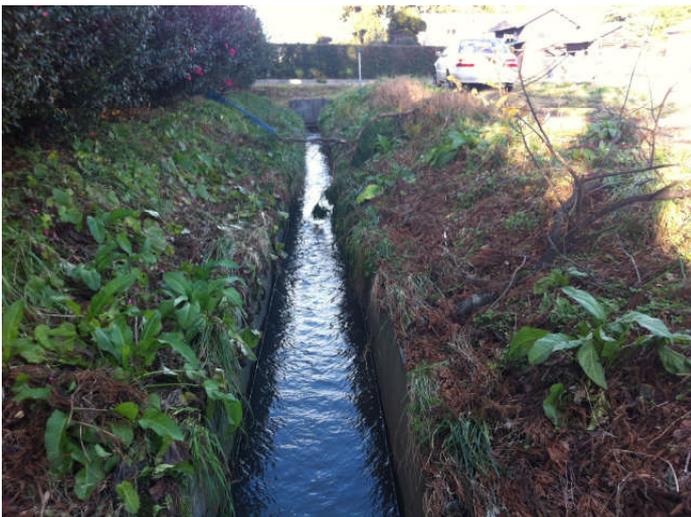
⑤ 樹木の枝が折損し散乱（東側から撮影）

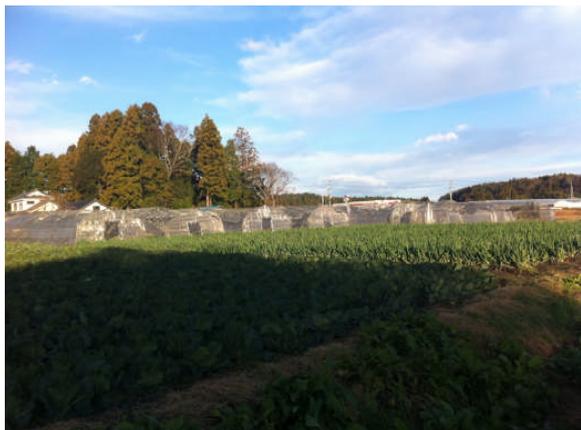
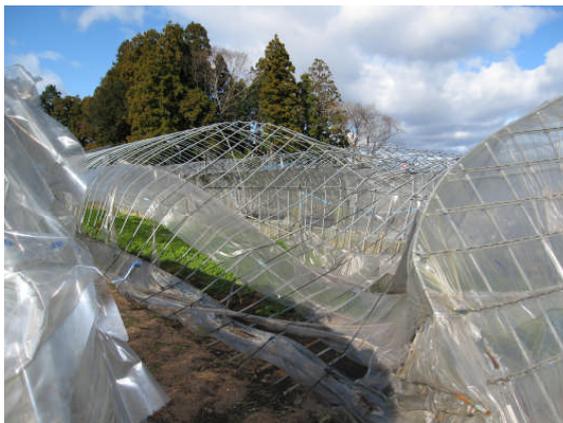
⑥ ビニールハウス7棟が押しつぶされた状態になった（左が全景、右が一部。どちらも南東側から撮影）

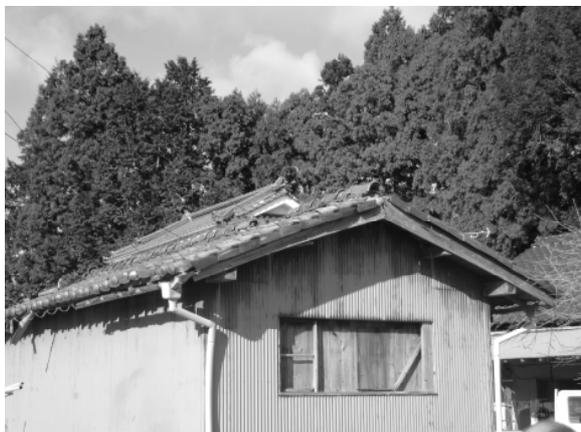
⑦ 物置の屋根の瓦が破損（南東側から撮影）

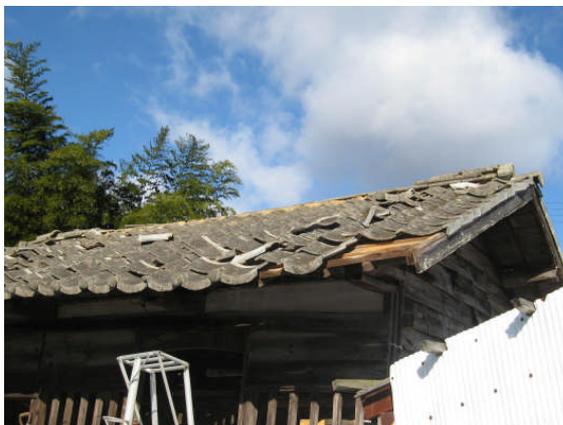
⑧ 物置の屋根の瓦が破損し一部が落下（南側から撮影）
