現 地 災 害 調 査 報 告

平成 23 年 4 月 16 日に福島県いわき市で発生した突風について

(気象庁機動調査班による現地調査の報告)

平成 23 年 4 月 27 日

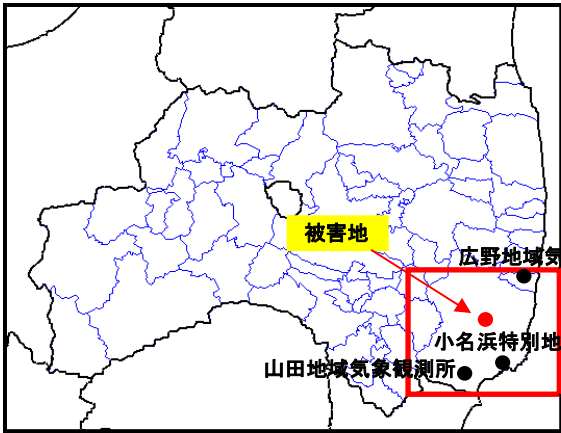
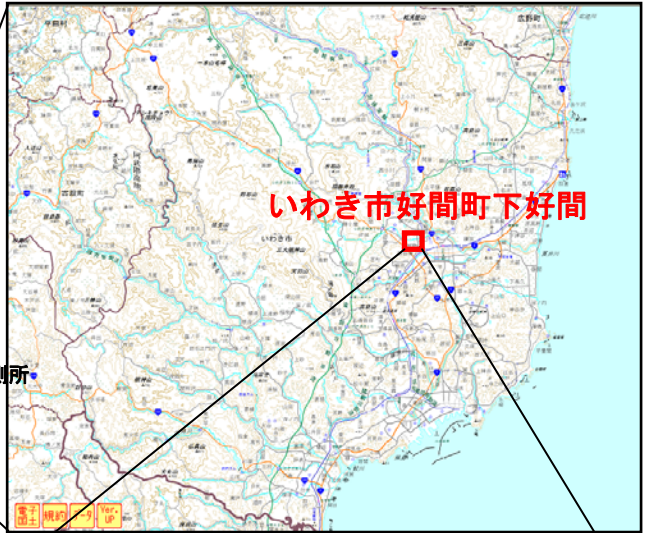
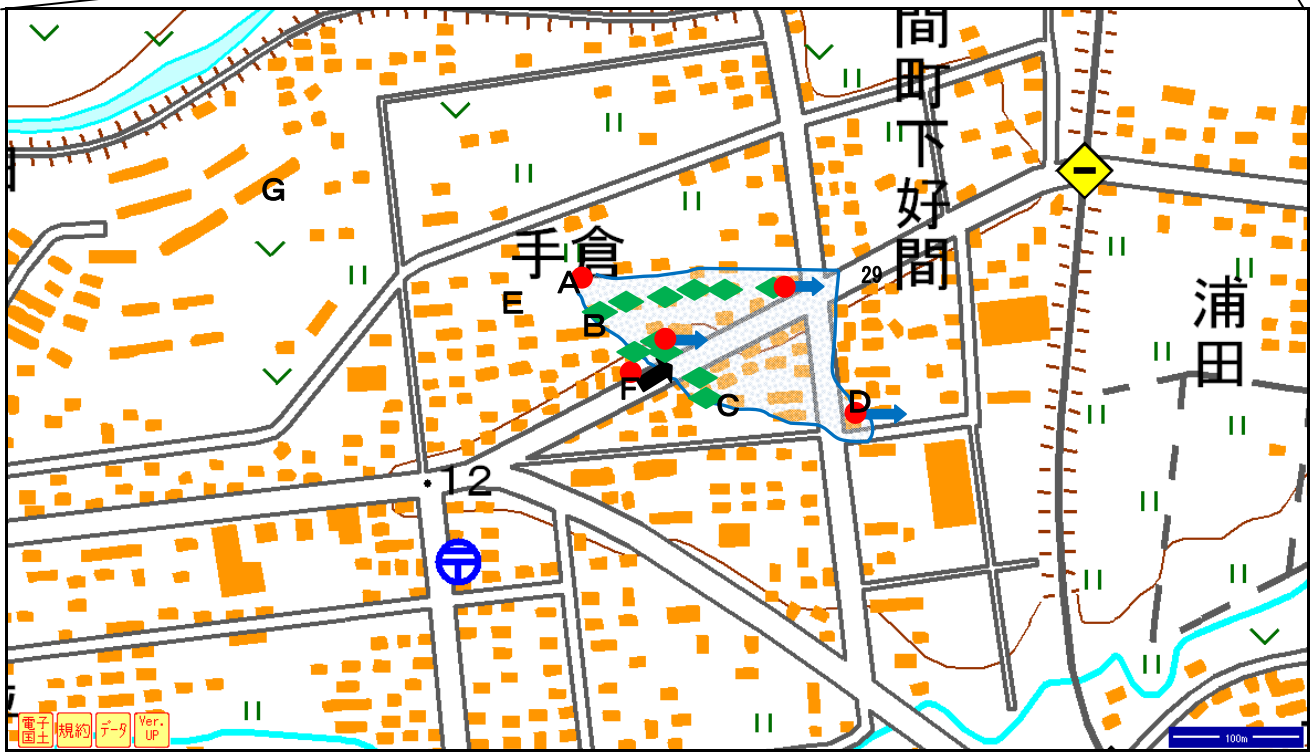
○被害発生地区図

この突風による被害の範囲は、幅約100m、長さ約250mであった。

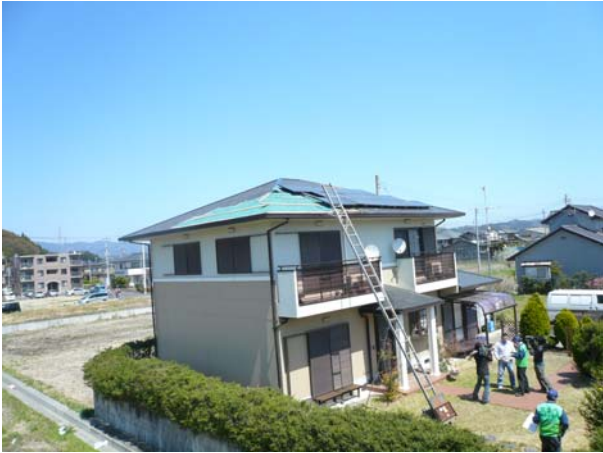
- ・住宅の屋根の一部が損壊した。

A氏：12時45分頃地鳴りのようなゴーという大きな音がして、窓から外を見ると砂ほこりで暗くなって物が落ちてきた。屋根の一部がはがされて、ソーラーパネルの一部が南東側の広場にとばされた。屋根の破片が50m先まで散らばった。被害があった時は雨は降っておらず、すぐ後に雨が降り雷が鳴った。時計を見たので時刻はおおむね正確。

① 屋根と太陽光パネルの一部が破損（南西側から撮影）

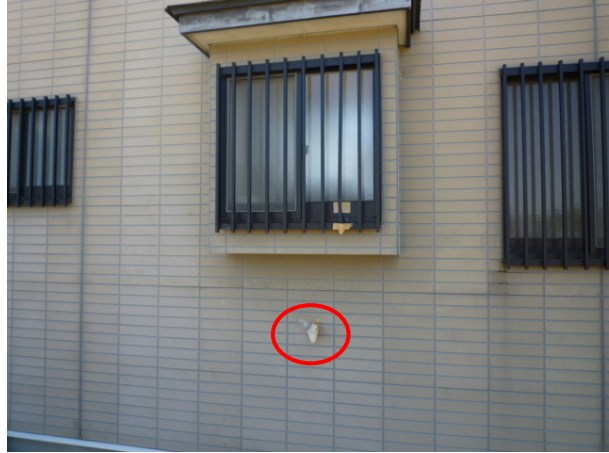
② 飛散物により北側窓ガラスが破損。飛散物が壁に突き刺さる（北側から撮影）

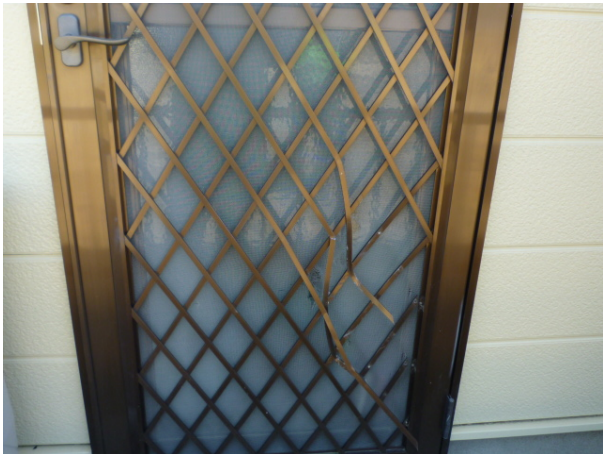
③ 飛散物により北側入り口戸と柵の一部破損（北側から撮影）

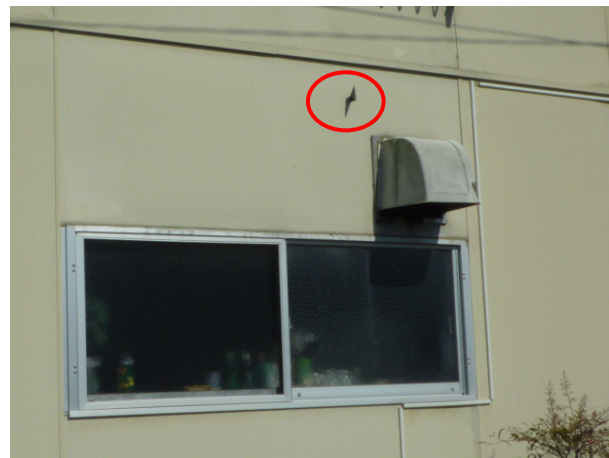
⑤ 飛散物が壁に突き刺さる（北西側から撮影）

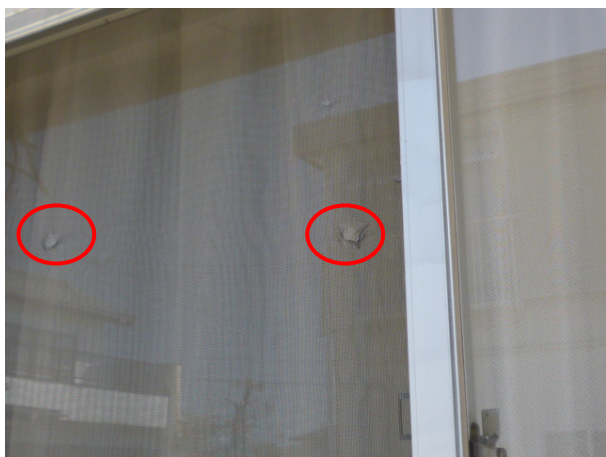
⑥ 飛散物により西側の網戸の一部が破損（南西側から撮影）

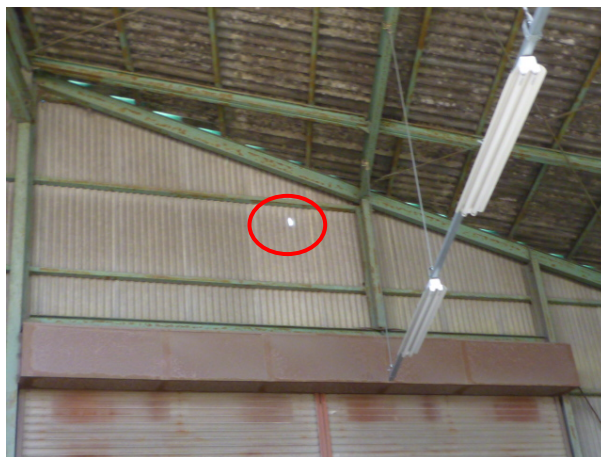
⑦ 飛散物により壁の一部が破損（南側から撮影）

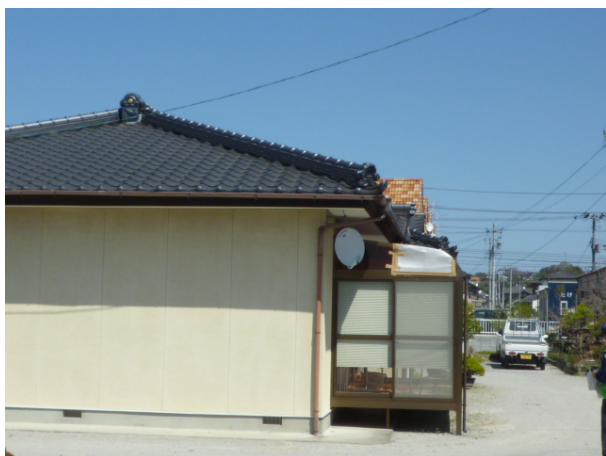
⑧ 飛散物によりサンルームの一部が破損（西側から撮影）

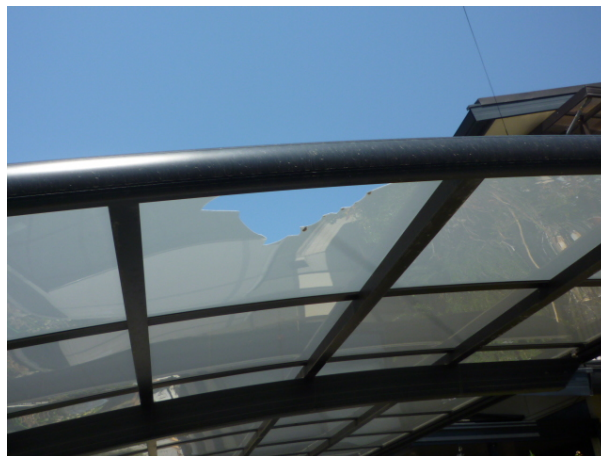
⑨ 飛散物により車庫の屋根が破損（南側から撮影）
