# 平成 24 年 5 月 6 日に福島県大沼郡会津美里町で 発生した突風について

(現地災害調査報告)

平成 24 年 5 月 16 日

福島地方気象台

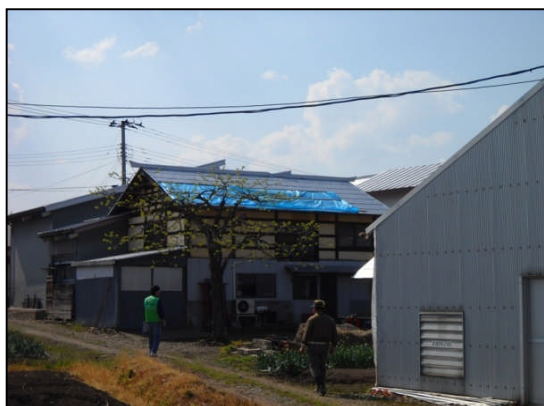
① 非住家の東側トタン屋根剥離し、50m離れた北西の民家へ飛んだ（東から撮影）

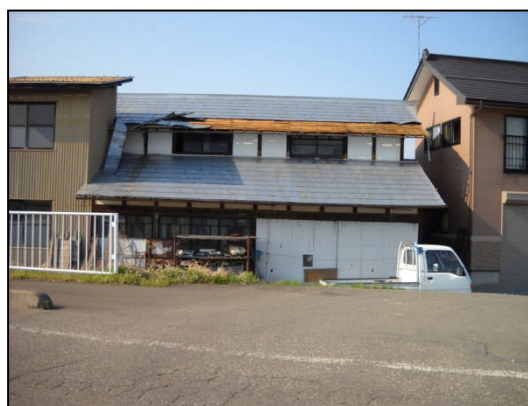
② 住家南側のトタン屋根剥離（南から撮影）

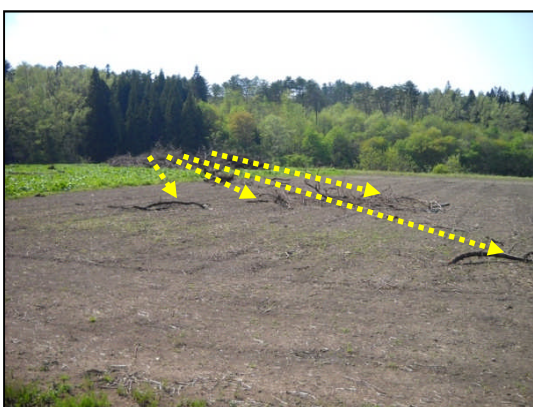
③ 剪定後積んであった木が北東側へ飛散。最大 120m（東から撮影）

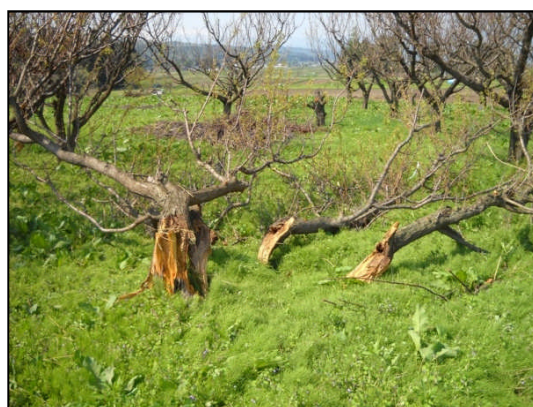
④ 直径 30 cmの木の枝が付け根から折れて、北及び北東側に散乱（南から撮影）

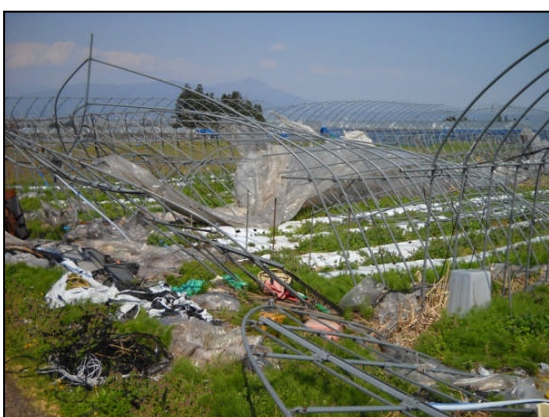
⑤ 倒壊したビニールハウス（西から撮影）

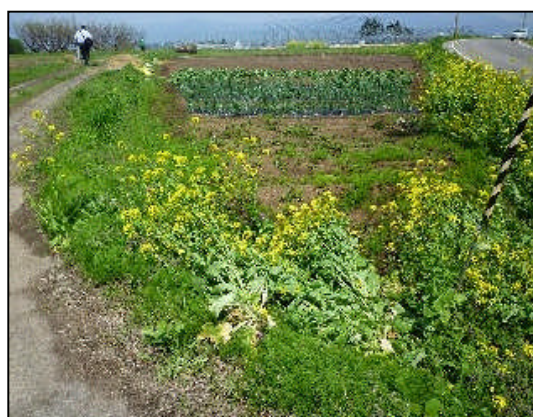
⑥ 菜の花が北東へ倒れる（南西から撮影）

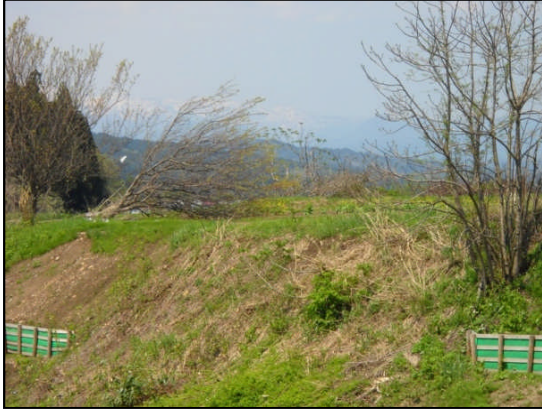
⑦ 直径 25 cm の木が根元から北東へ倒れる (南から撮影)

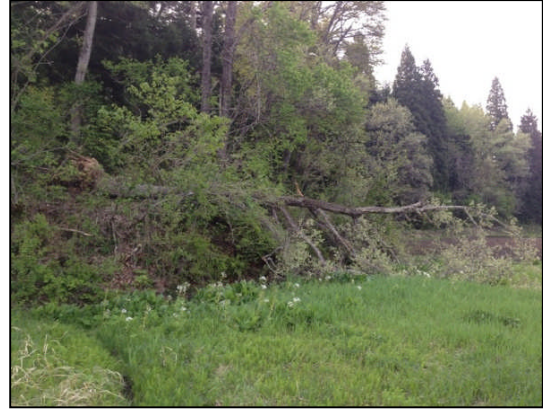
⑧ 直径 50 cm の木が根元から北へ倒れる (東から撮影)

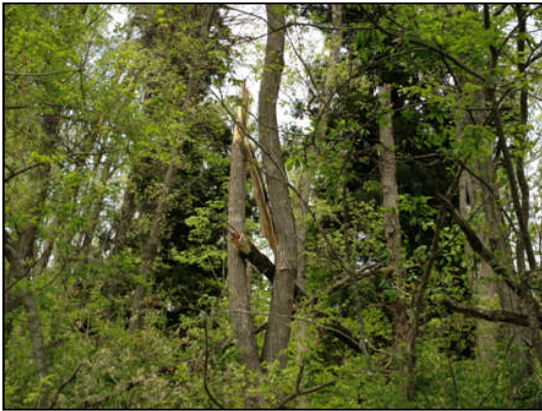
⑨ 林の中の木の幹が北側へ折れる。(南東から撮影)

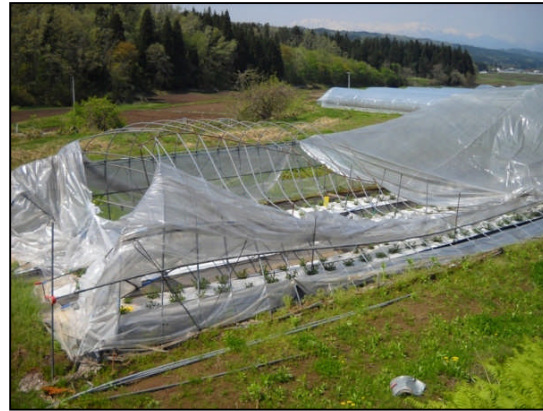
⑩ ビニールハウス損壊 (南東から撮影)

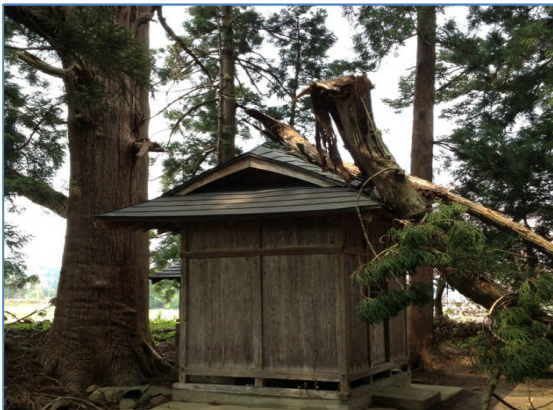
⑪ 八幡神社の木が東側に倒れる (南から撮影)

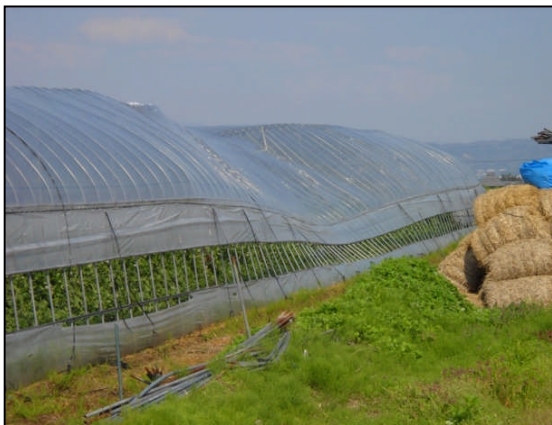
⑫ 変形したビニールハウス（西から撮影）

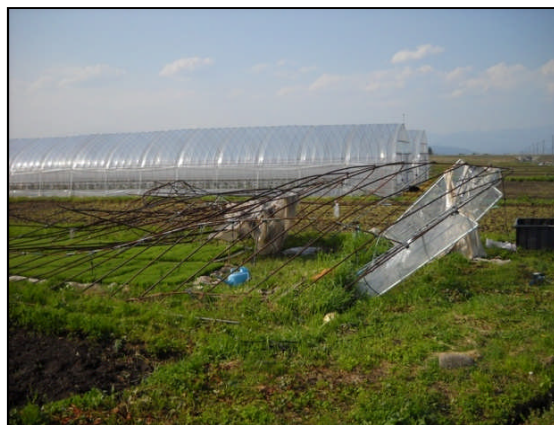
⑬ ビニールハウス損壊（南から撮影）
