現地災害調査報告

平成 25 年 8 月 20 日に秋田県にかほ市で発生した突風について
(気象庁機動調査班 (JMA-MOT) による現地調査の報告)

平成 26 年 3 月 1 日

秋 田 地 方 気 象 台

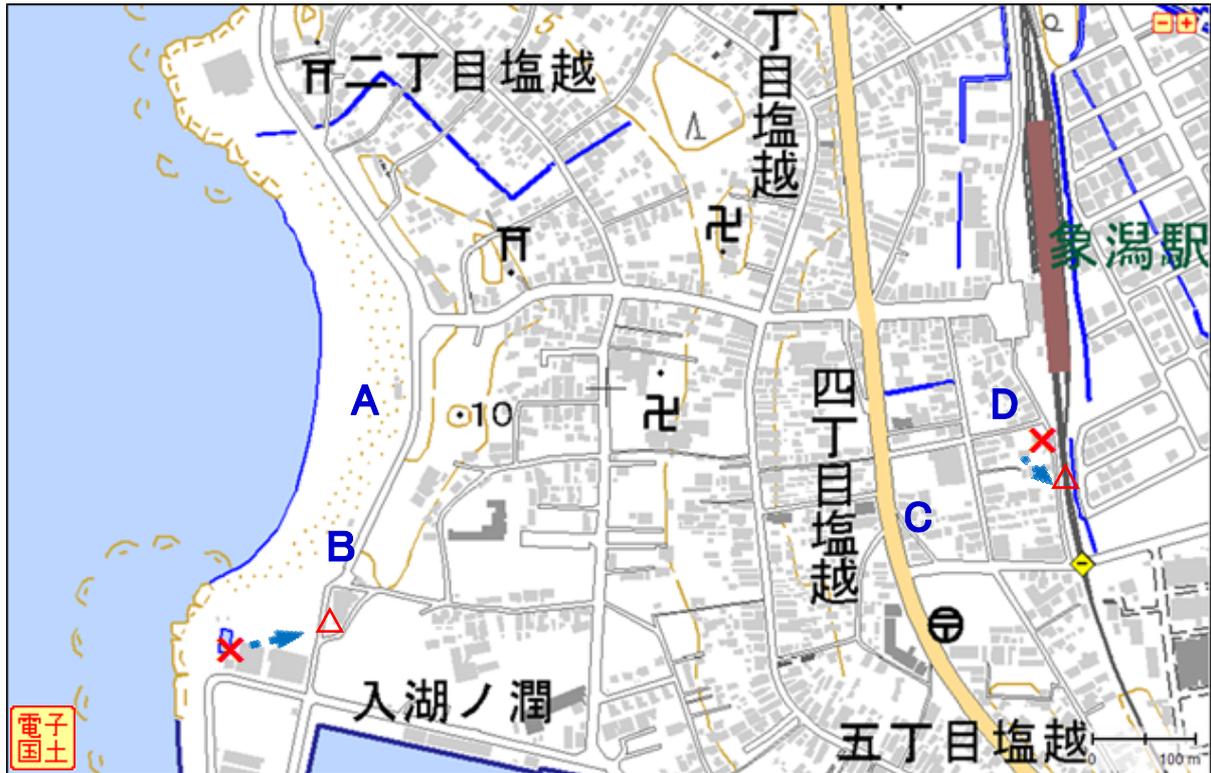
○被害状況分布図

✕	被害の発生した地点	△	飛散物を確認した地点
➡	物が飛んだ方向	A~D	情報を得た地点

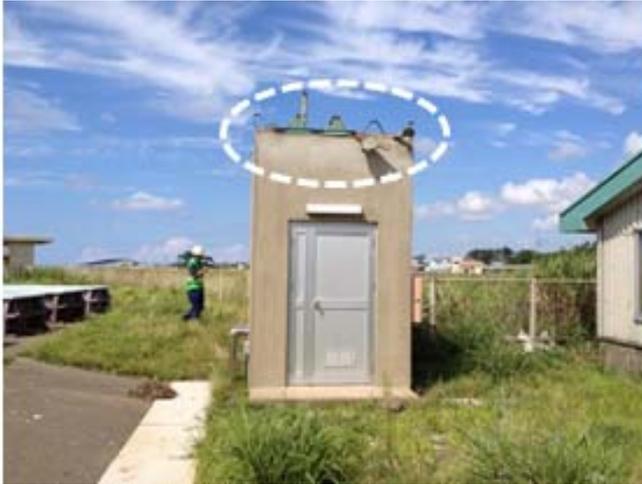
① 屋根全体を損壊し屋根のトタンが飛散した
ボイラー小屋（南から撮影）

- ・目撃地から南西方向約400mの海上で竜巻が接水し、東へ移動。回転は反時計回り。もともと風が強かったので強まりは感じなかった。耳の異常や、気温の変化は感じなかった。通り抜けていくタイミングでボイラー小屋の屋根が飛んでいくのが見え、そのとき時計を確認したら18時42分頃だった。周囲は暗くなったが、雨や雷はなく、竜巻は海から上がって20～30秒で消えたように見えた。

- ・18時40分頃に竜巻が海から東に移動して上陸、ボイラー小屋にまっすぐ移動し、屋根を巻き上げるのを見た。その後、だんだん弱まって見えなくなった。あまり長い時間ではなかった。雨は弱く、雷はなかった。また、竜巻を目撃する前、金浦港の沖で3～4本の漏斗雲を見た。

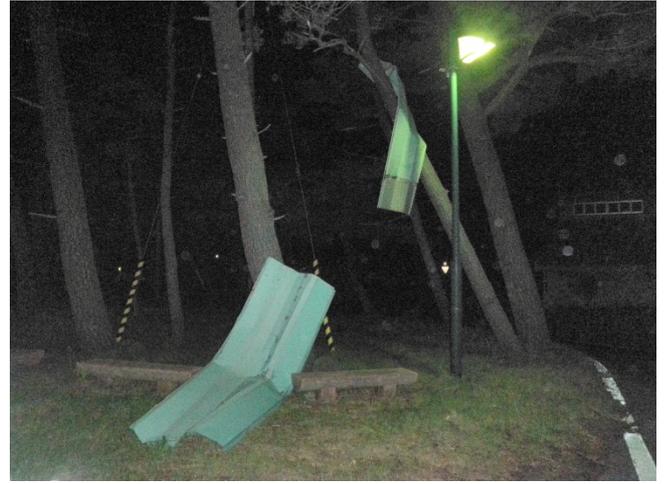
②ボイラー小屋のトタン屋根の一部
（北から撮影、にかほ市消防本部提供）

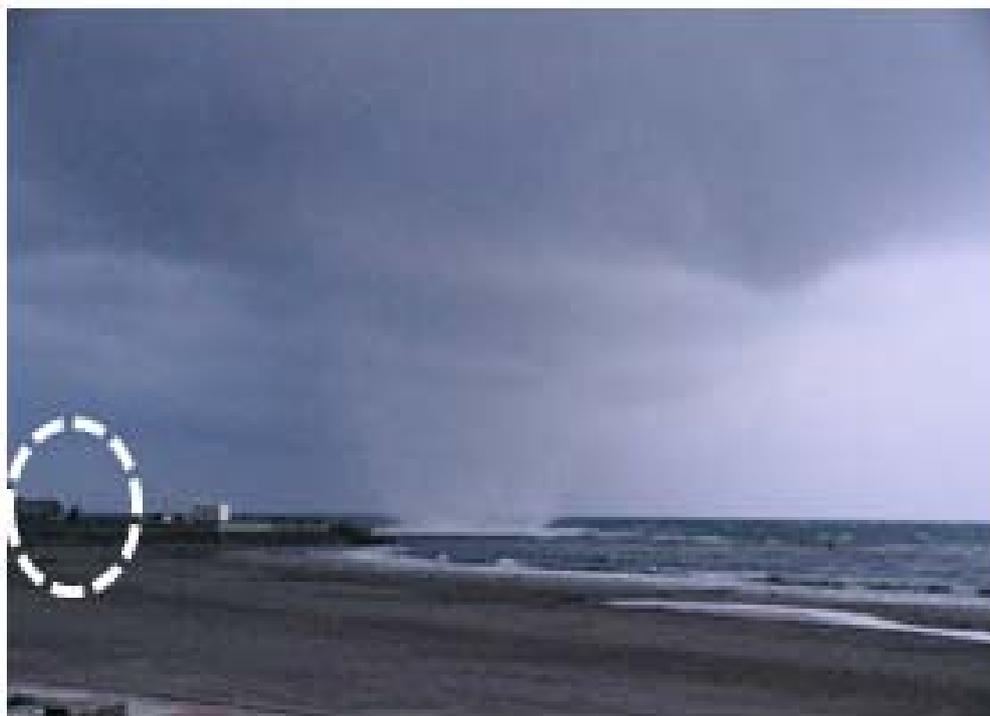
海水を巻き上げる竜巻、円内は①のボイラー小屋
(象潟海水浴場で北東から撮影、にかほ市役所提供)
