平成 26 年 10 月 16 日に青森県東通村で発生した突風について  
(現地調査結果の報告)

平成 26 年 11 月 18 日

青森地方气象台

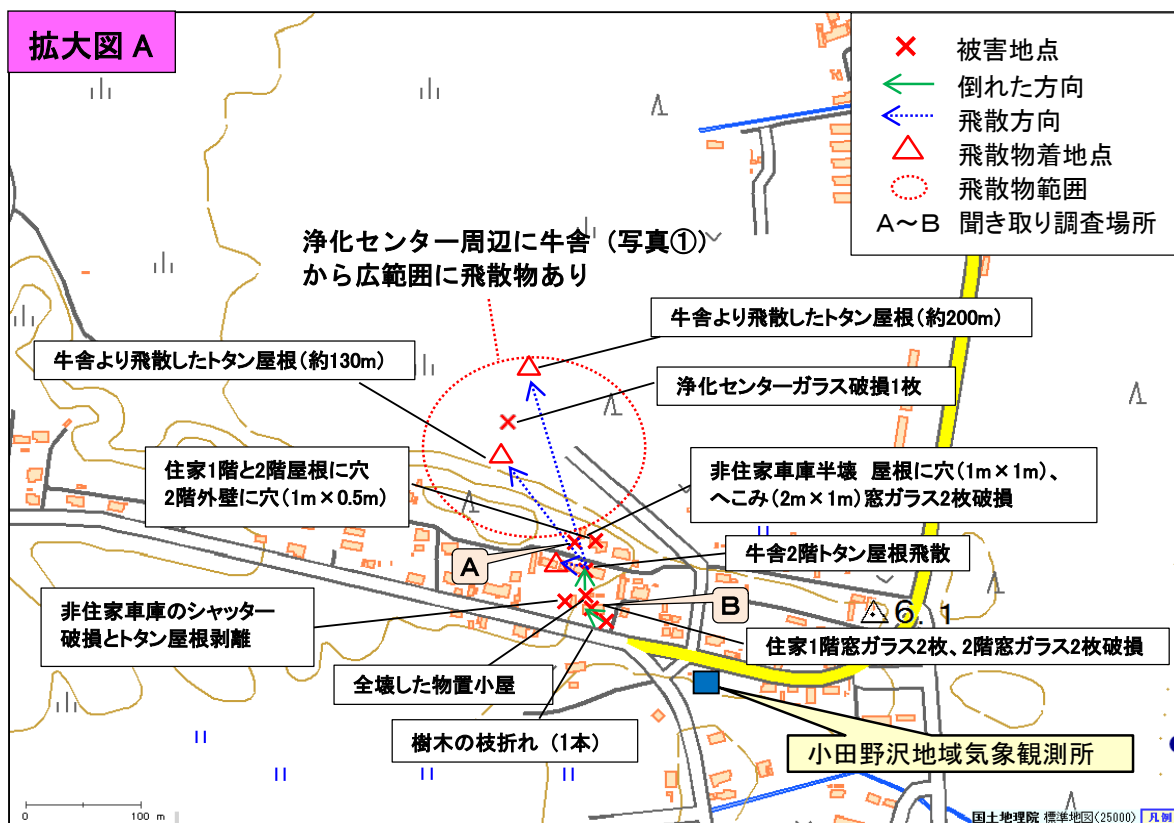
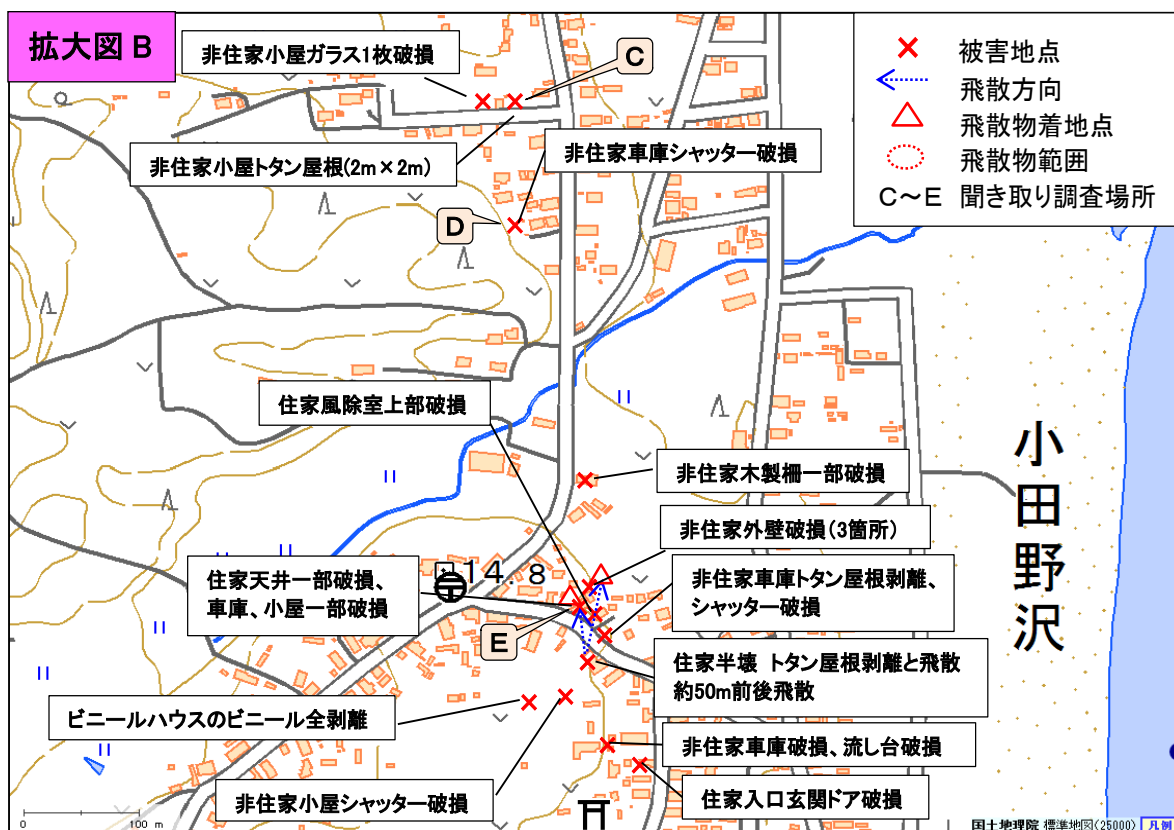
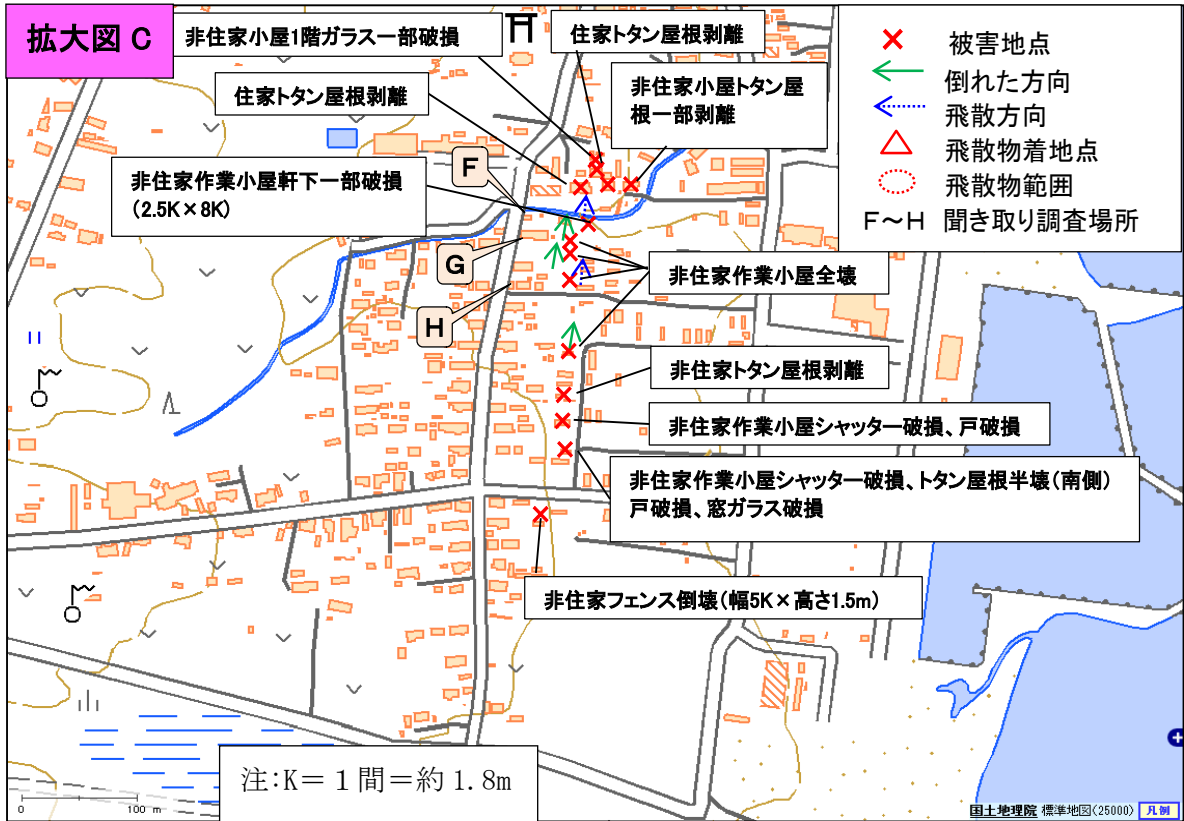
(2) 被害状況分布図

- ・被害の発生時刻に被害地付近を活発な積乱雲が通過中であった。
- ・被害や痕跡は断続的であるが帯状に分布していた。
- ・激しい風はごく短時間であったという証言が複数あった。

- ・被害や痕跡から推定した風向の分布に回転性や収束性がみられなかった。

被害範囲は、幅約100m、長さ約1.5km。

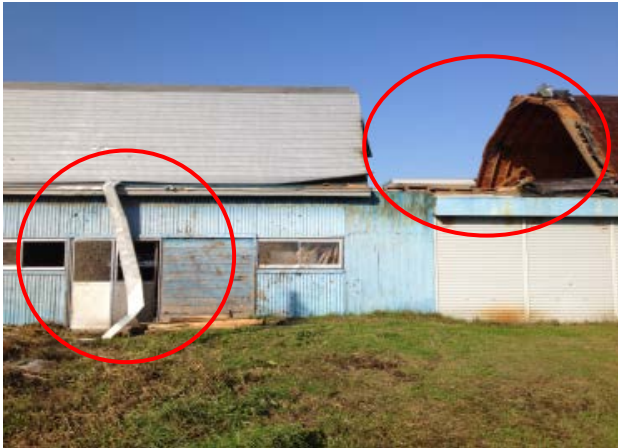
①屋根の一部が飛散し（右）トタンが西側に剥離した（左）非住家（牛舎）（南から撮影）

- ・21時過ぎ、雨や風が強く、雷が鳴っていた。強い風は1分から2分。このときに、自宅屋根のトタンが飛ぶような音がした。
- ・22時過ぎに外に出ると自宅物置が全壊、自宅車庫のシャッターが破損し屋根が飛ばされていた。
- ・牛舎の屋根の一部が浄化センターに飛散（北西約130m）していた。また屋根の破片の一部が、浄化センターを越えて飛散（北西約200m）していた。
- ・自宅敷地内の樹木1本（直径10cm）が、北西側に枝折れしていた。

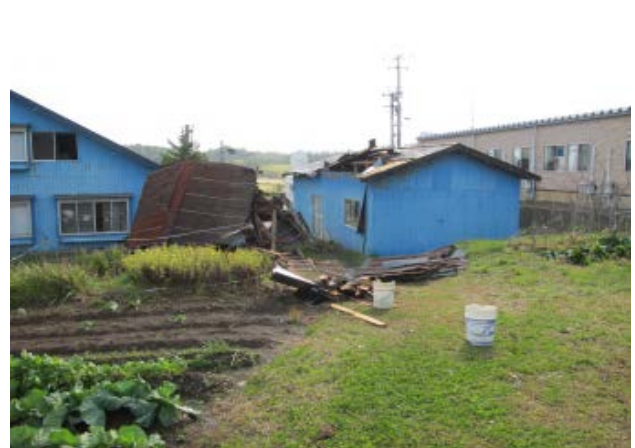
②北側に全壊した非住家（左の物置小屋）と全壊した非住家（右の作業小屋）（北東から撮影）

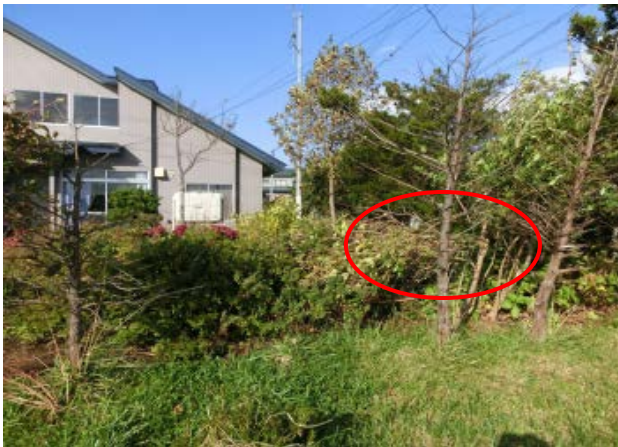
③北西側に枝折れした樹木  
（南西から撮影）

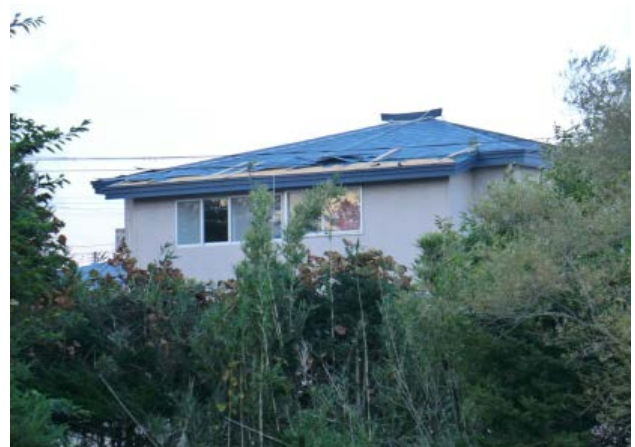
④屋根のトタンが北側に剥離した住家  
（南東から撮影）

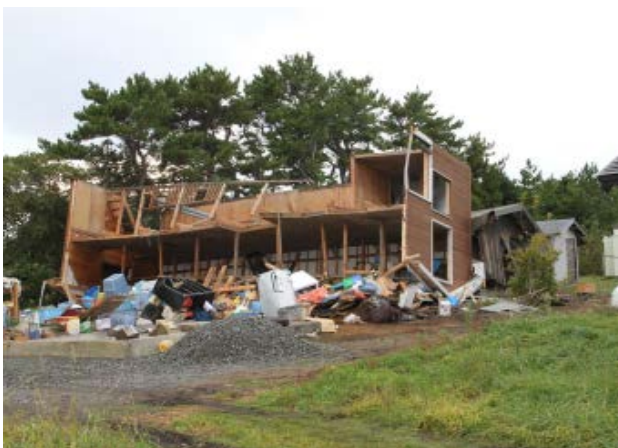
⑤北側に倒壊した非住家（作業小屋）  
（東通村役場提供：南東から撮影）

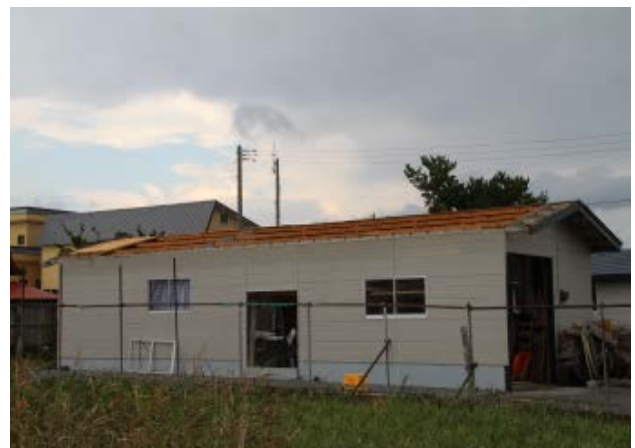
⑥屋根南面のトタンが飛散した非住家（作業小屋）  
（東通村役場提供：南東から撮影）
