平成 28 年 8 月 22 日に宮城県大崎市で発生した突風について

(現地調査結果の報告)

平成 28 年 12 月 27 日

仙台管区气象台

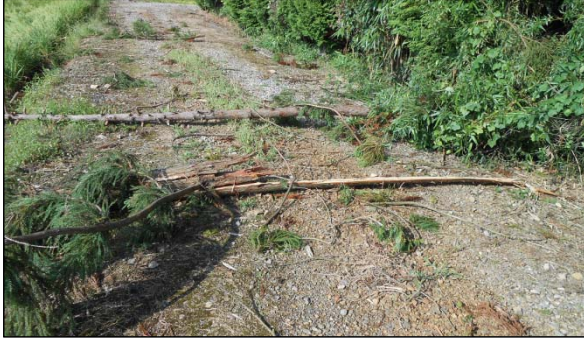
- ・樹木の幹折れ

《根拠に用いた被害指標(DI)及び被害度(DOD)》

DI：針葉樹

DOD：幹折れ。幹に亀裂又は折損。(代表値)

①幹折れした針葉樹（南から撮影）

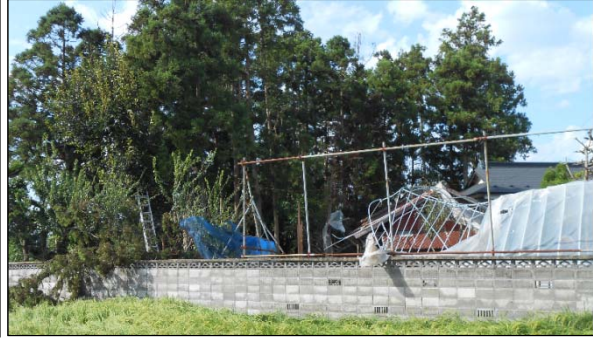
②変形したパイプハウス（南から撮影）

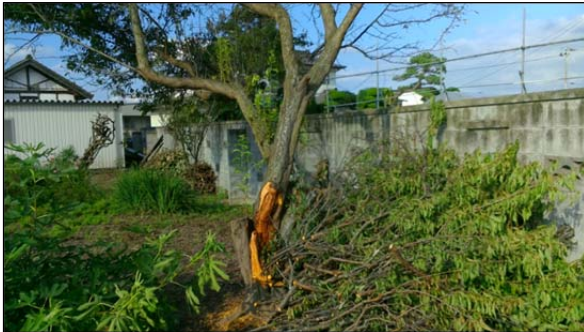
③枝折れした広葉樹（南から撮影）

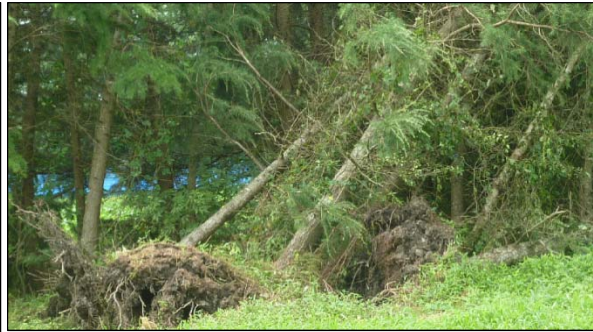
④多数の根返りした針葉樹（東から撮影）

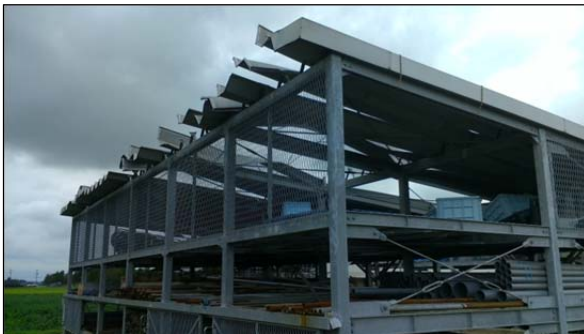
⑤屋根が飛散した資材倉庫（南西から撮影）

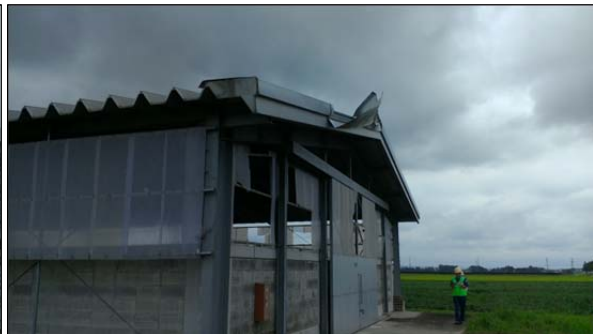
⑥庇と樹脂製波板パネルが破損した倉庫
（屋根と壁面の間に開口部あり）
（北西から撮影）

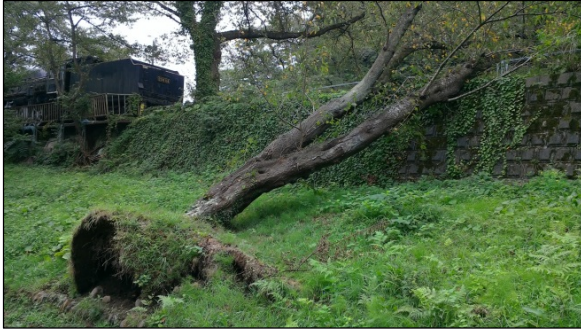
⑦根返りした広葉樹（北東から撮影）

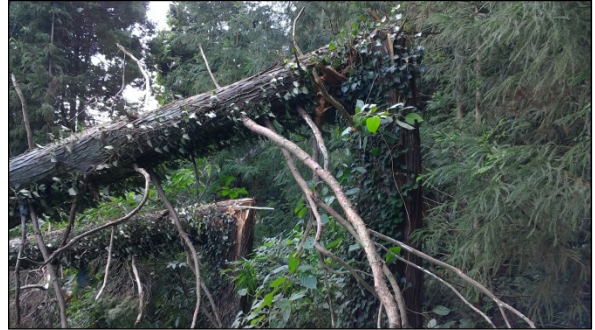
- ・ 樹木の幹折れ

《根拠に用いた被害指標 (DI) 及び被害度 (DOD)》

DI : 針葉樹

DOD : 幹折れ。幹に亀裂又は折損。(代表値)

⑧幹折れした針葉樹（北から撮影）

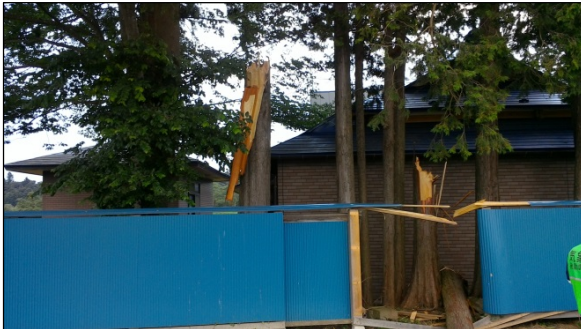
⑨幹折れした針葉樹（西から撮影）

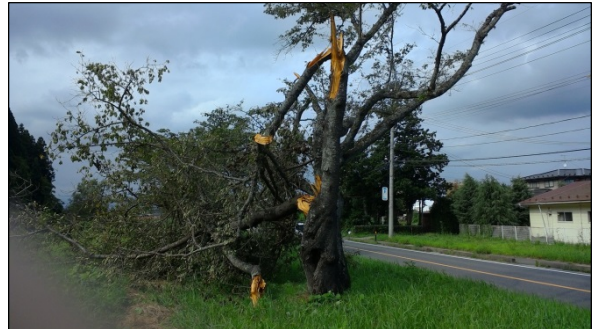
⑩枝折れした広葉樹（南から撮影）
