平成28年10月31日に秋田県秋田市で発生した突風について

(現地調査結果の報告)

平成29年1月10日

秋 田 地 方 気 象 台

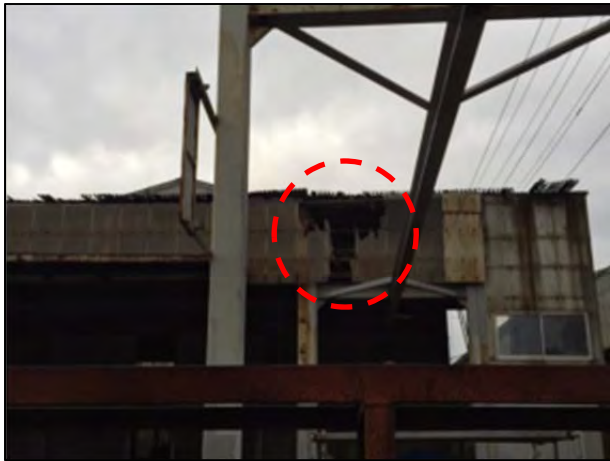
① 西面の外壁が破損した工場  
(西から撮影)

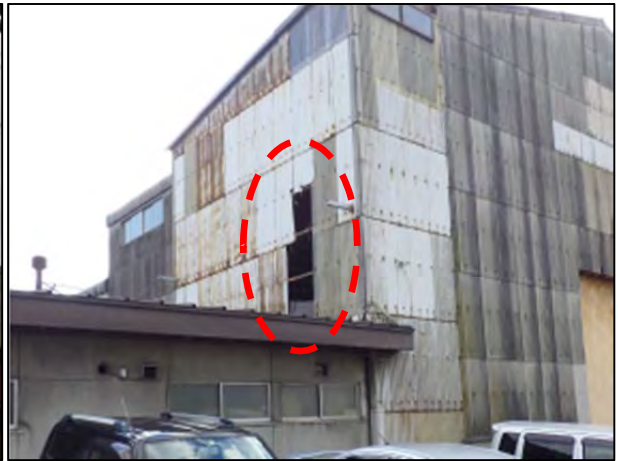
② 東面の外壁が破損した工場  
(北東から撮影)

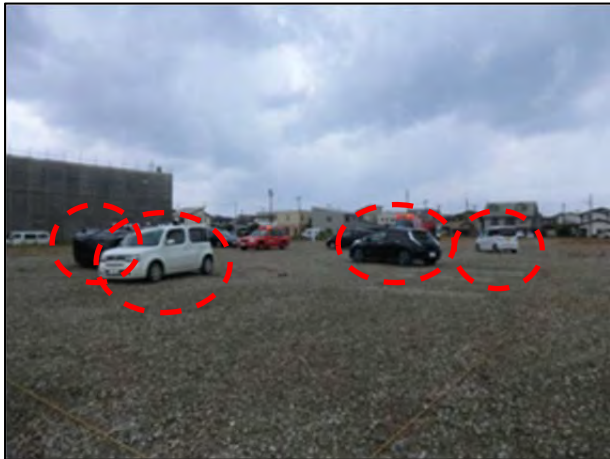
- ・普通自動車の横転

- ・DI：普通自動車[コンパクトカー]
- DOD：横転（代表値）

③ 横ずれ・横転した車両  
(北東から撮影)

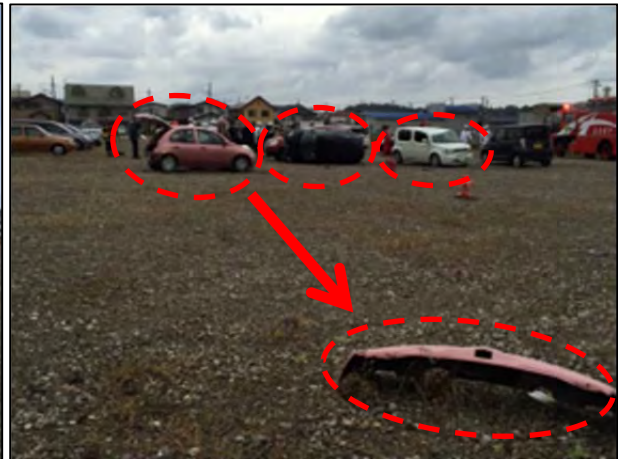
④ 横ずれ・横転した車両(手前のバンパーは、ピンク色の車から外れたもの)  
(東から撮影)

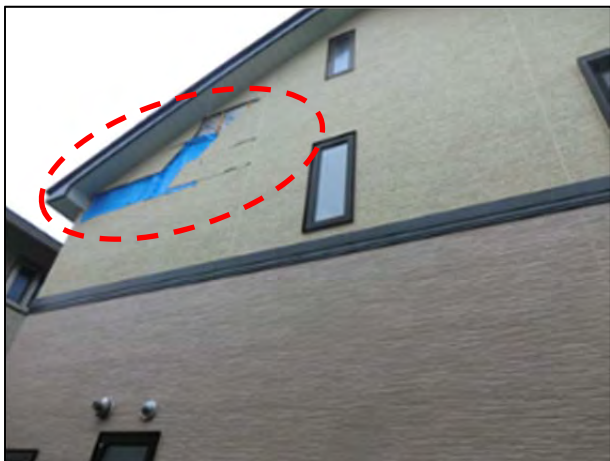
⑤ 北側の外壁が破損した住家  
(北から撮影)
