平成28年11月8日に秋田県秋田市で発生した突風について

(現地調査結果の報告)

平成29年1月10日

秋 田 地 方 気 象 台

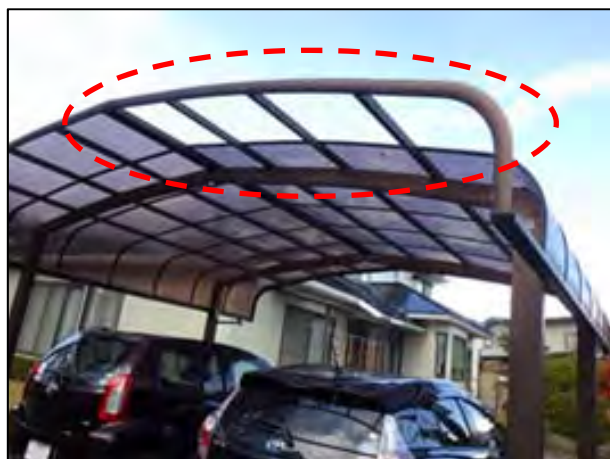
① 屋根パネルが破損したカーポート  
(南から撮影)

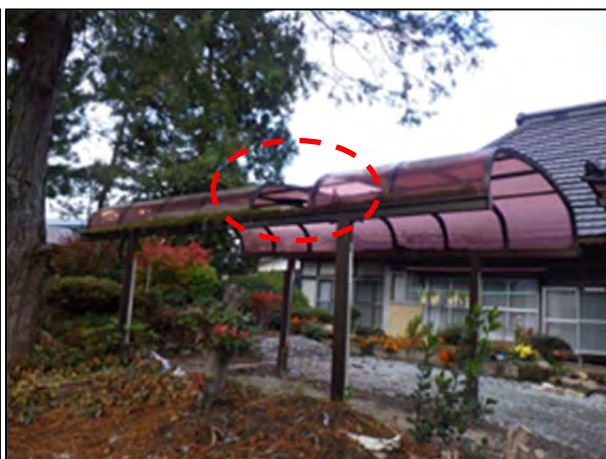
② 飛来物により屋根パネルが破損した  
カーポート(南東から撮影)

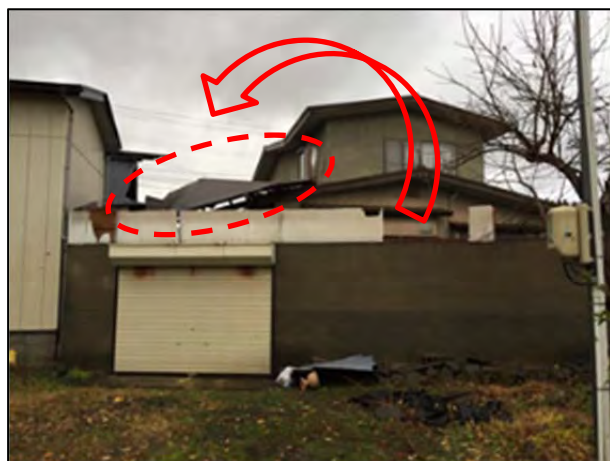
③ 屋根が骨組みごと飛ばされた物置小屋  
(南から撮影)

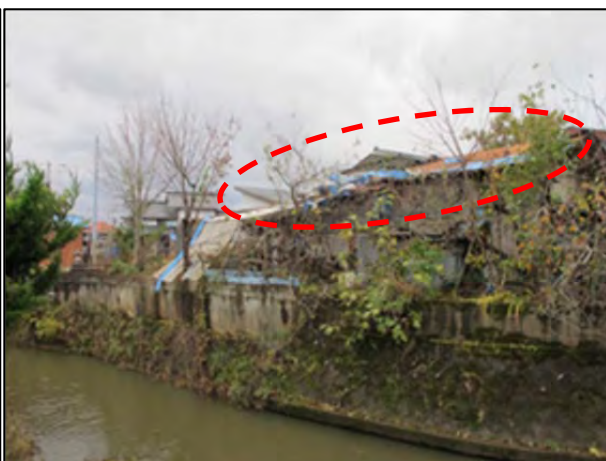
④ 屋根のトタンがはく離した倉庫  
(西北西から撮影)

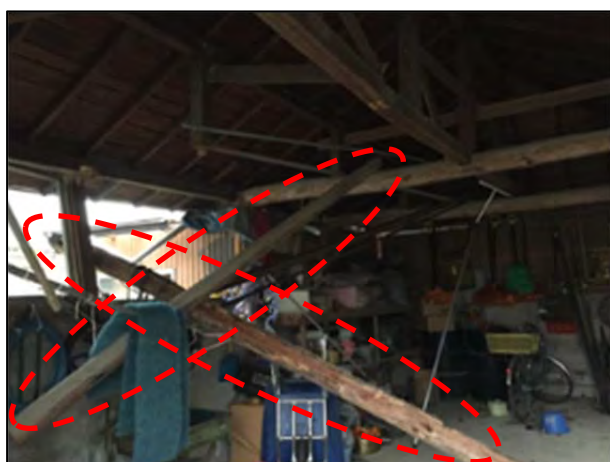
⑤ 屋根が破損し、梁が落下した作業小屋  
(西南西から撮影)

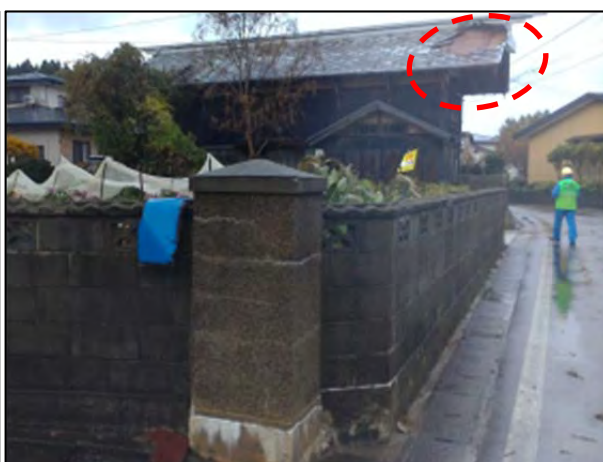
⑥ 屋根のトタンがはく離した蔵  
(西南西から撮影)
