# 現地災害調査報告

平成 29 年 7 月 14 日に山形県米沢市で発生した突風について

平成30年3月27日  
山形地方气象台

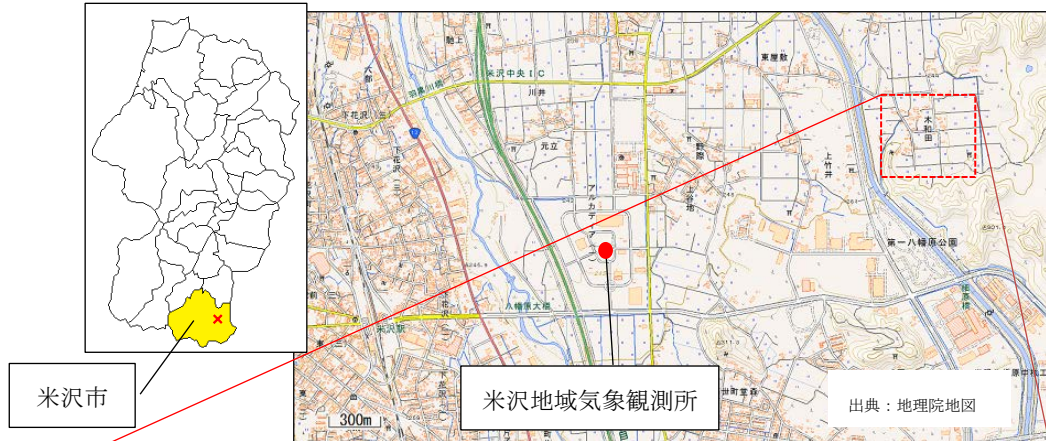
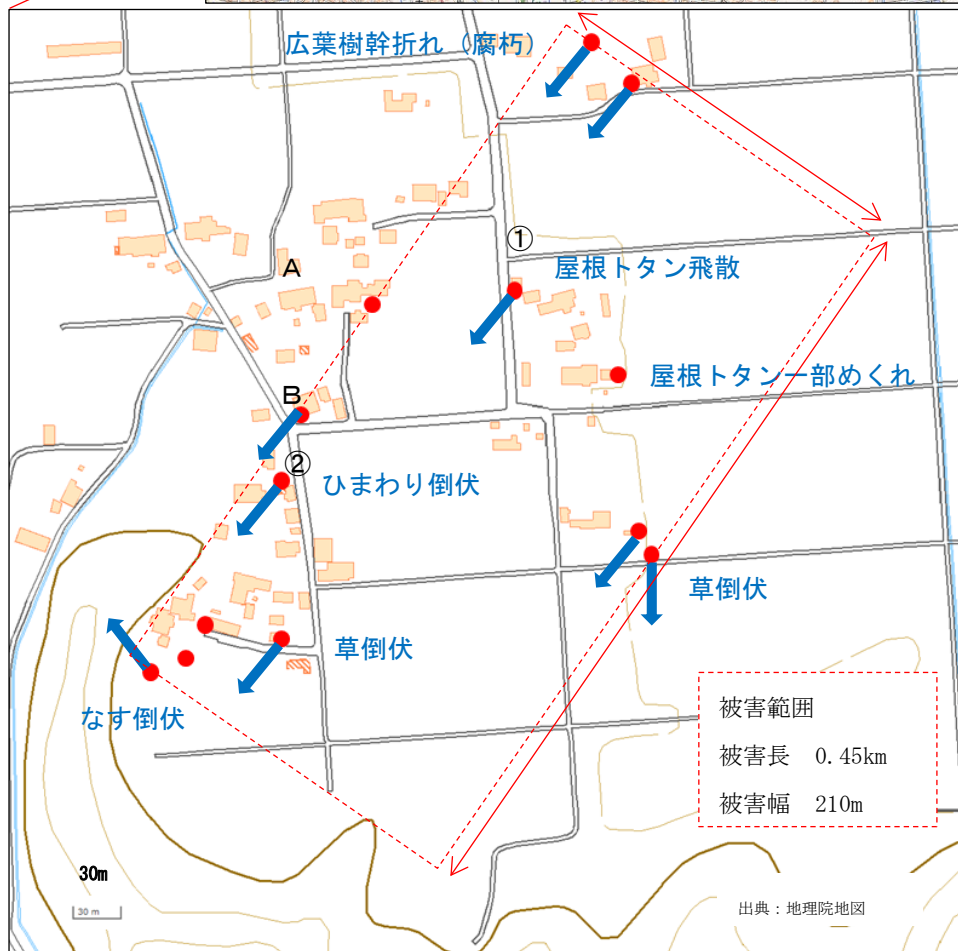
#### (1) 被害発生地域図

被害範囲の長さは約0.45km、幅は約210mであった。

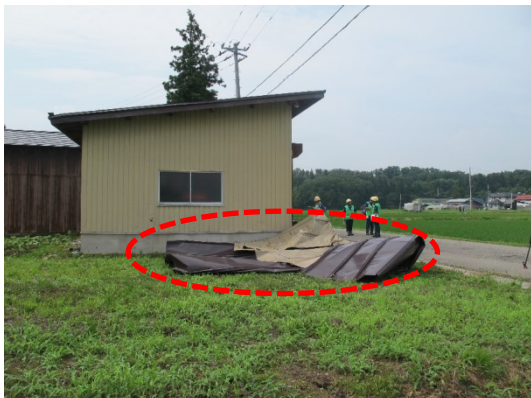
この突風の強さは、風速約30m/sと推定され、日本版改良藤田スケールでJEF0に該当する。

- ・非住家の屋根ふき材（トタン）の飛散

- ・DI：木造の非住家建築物
- ・DOD：比較的狭い範囲での屋根ふき材の浮き上がり又は剥離（代表値）

①トタン屋根が飛散した非住家  
(破線：電線から下ろしたトタン屋根)

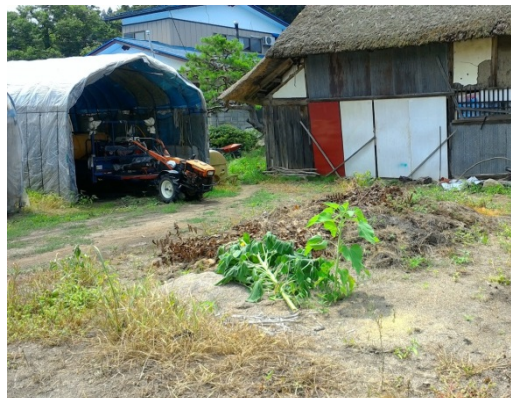
②ひまわり倒伏
