現地災害調査報告

平成30年7月3日に福島県会津若松市で発生した突風について

平成30年8月22日
福島地方気象台

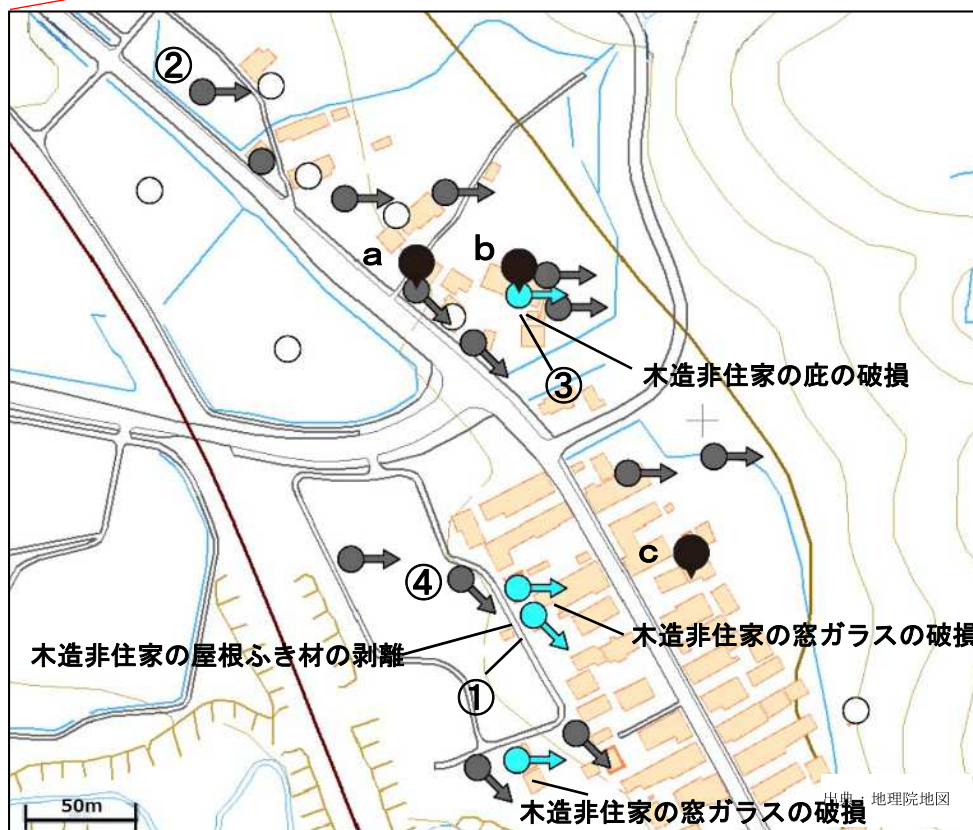
(1) 被害発生地域図

被害範囲の長さは約0.4km、幅は約170mであった。

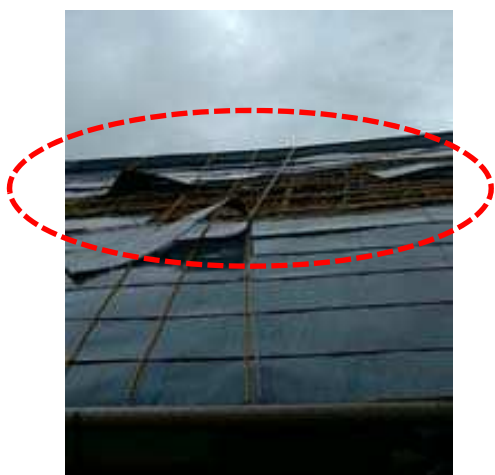
この突風の強さは、風速約35m/sと推定され、日本版改良藤田スケールでJEF0に該当する。

- ・木造の非住家の屋根ふき材（金属板ぶき）の剥離

①木造非住家の屋根ふき材（金属板ふき）の剥離

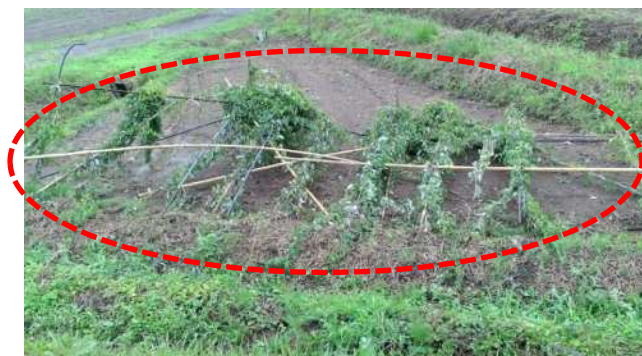
②農作物の倒伏

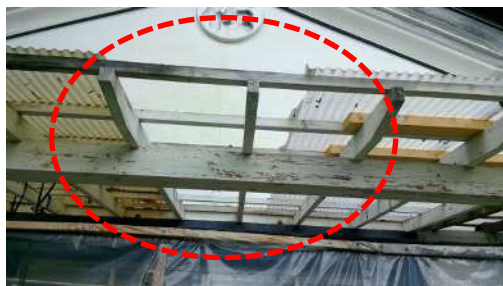
③木造非住家の庇の破損

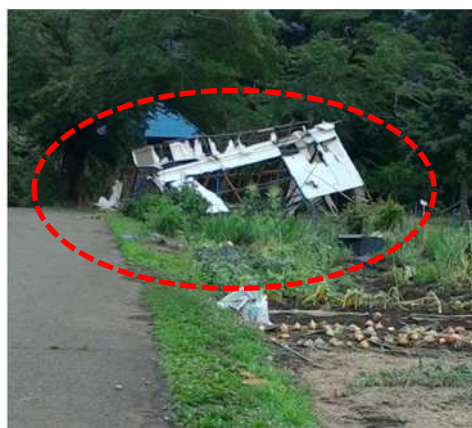
④農機具小屋の飛散
