# 現地災害調査報告

平成31年4月8日に秋田県由利本荘市で発生した突風について

令和元年6月11日  
秋田地方气象台

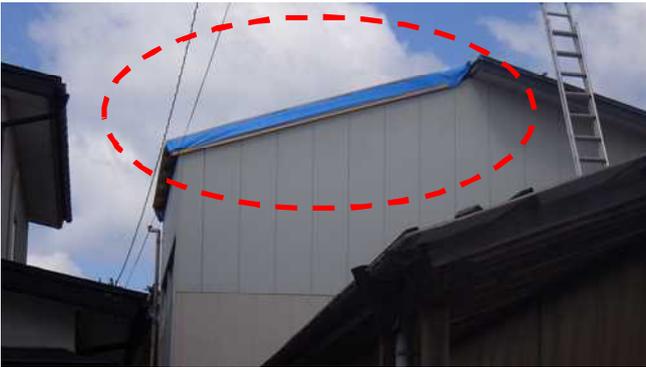
・木造住家の屋根の野地板のはく離があった。

屋根の野地板が南東へ飛散した木造住宅  
(東側から撮影)

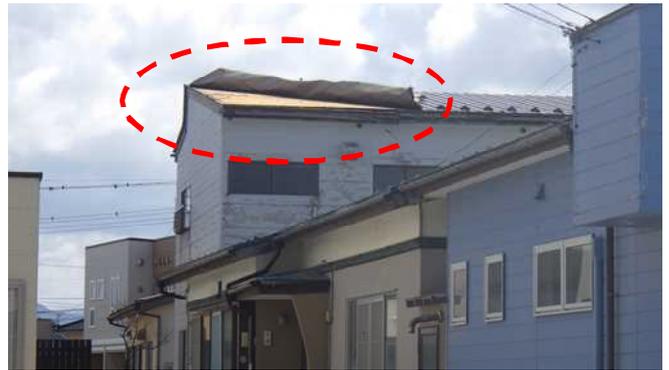
屋根ふき材がはく離した非住家(西側から撮影)

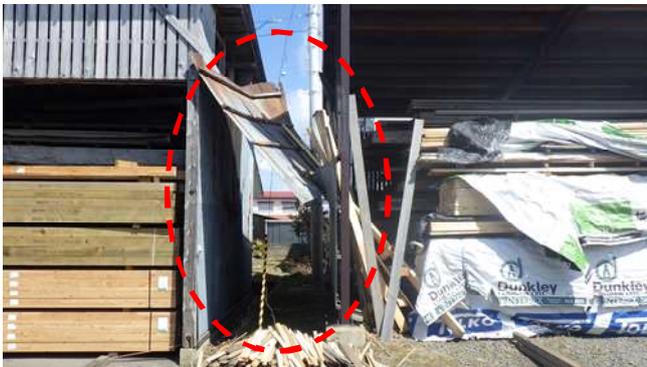
壁材がはく離(南側から撮影)

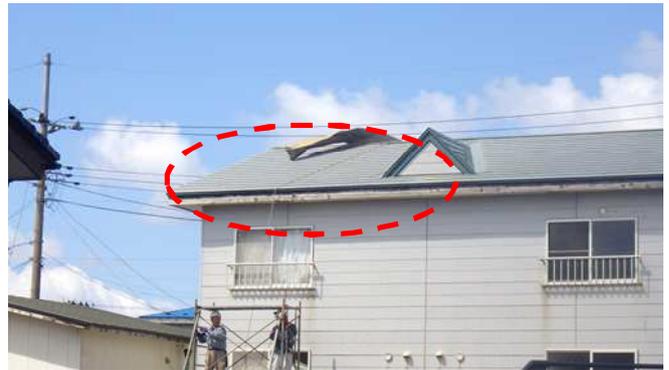
の屋根が飛散し屋根を破損した集合住宅  
(東側から撮影)

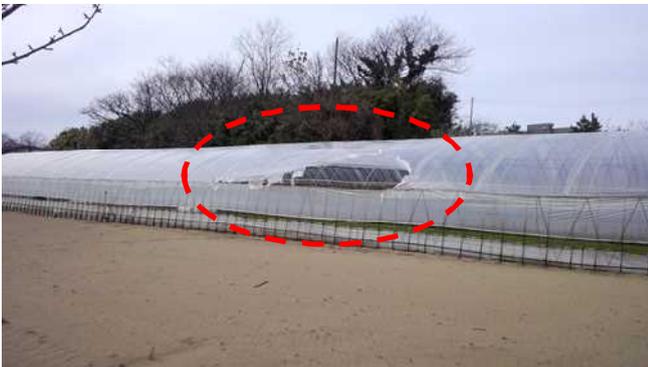
パイプハウスの被膜材のはく離(南側から撮影)

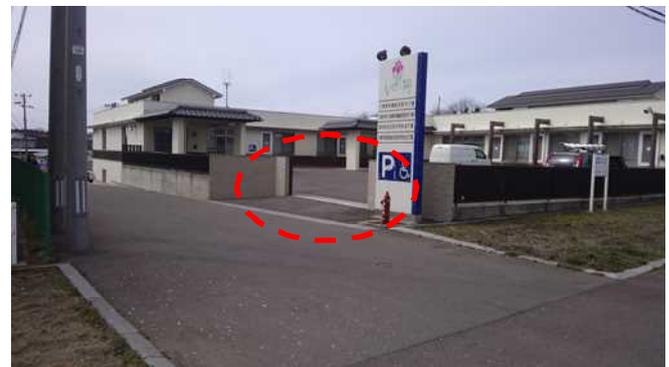
金属製の門扉が南東方向へ飛散(南東側から撮影)

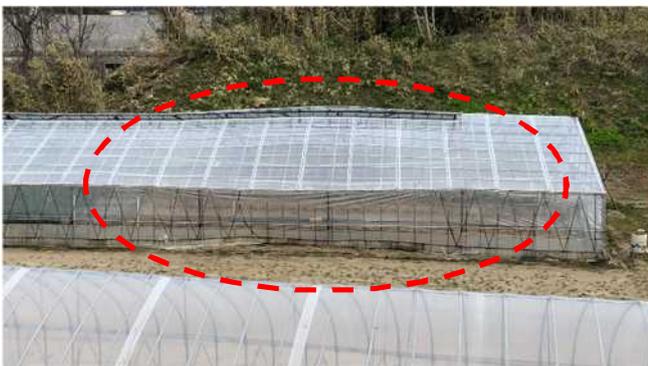
プラスチックハウスの変形(北西側から撮影)

・雷が鳴って強い風が吹いた日の翌朝(9日)にハウスの変形に気が付いた。風が原因だと思う。
