# 現地災害調査報告

令和2年5月25日に秋田県秋田市で発生した突風について

令和2年7月20日

秋田地方気象台

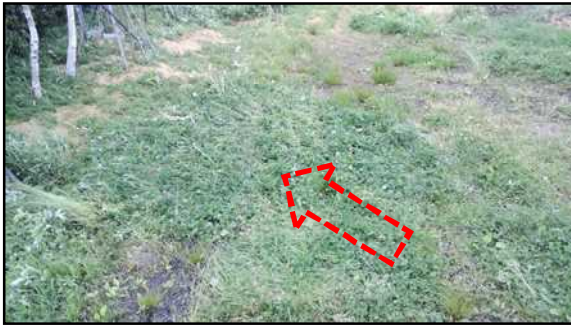
-1 草が南東方向へ倒伏（北から撮影）

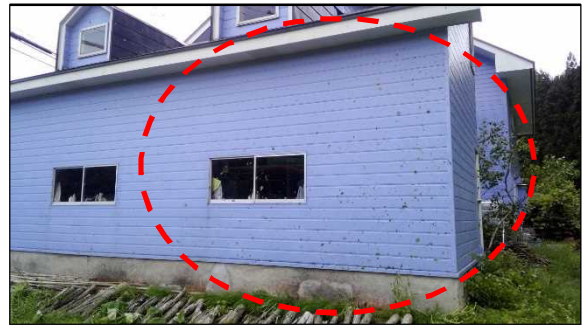
-2 北西の壁に草が付着（北から撮影）

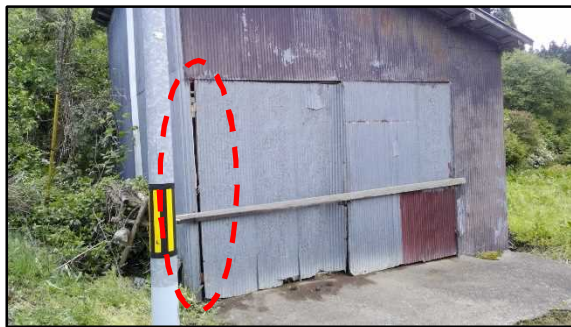
古い物置小屋の蝶番のねじが外れた

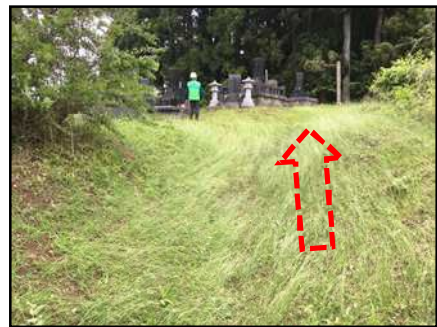
草が南西方向へ倒伏（北東から撮影）

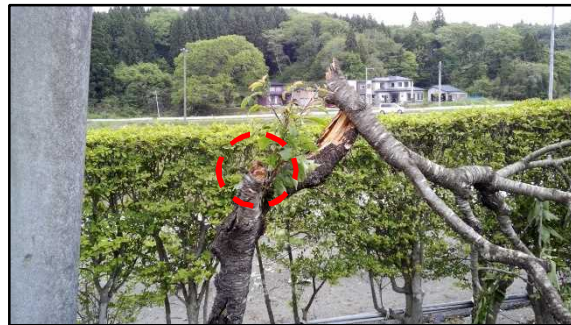
・樹木の枝折れがあった。

・DI:樹木(広葉樹)の枝折れ

・DOD:直径2cm~8cmの枝折れ(代表値)

-1 広葉樹の枝折れ（折れた枝は東側に飛散）

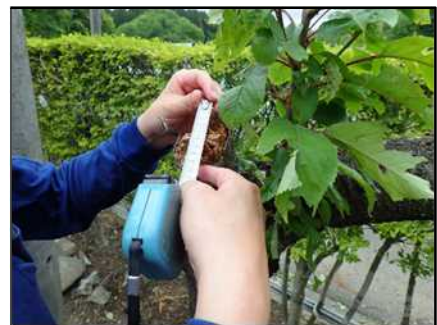
-2 折れた枝の直径、8cm

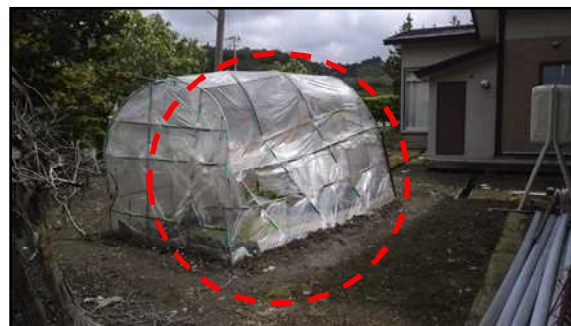
ビニールハウスの破損（南西から撮影）

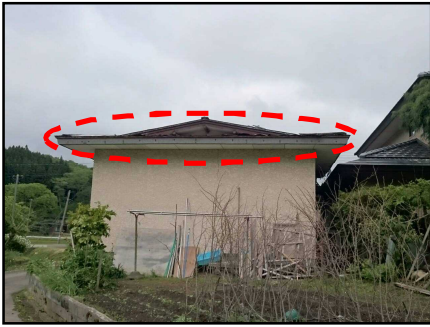
・木造住宅の屋根ふき材のはく離があった。

・DI:木造住宅又は店舗

・DOD:屋根ふき材(金属板ぶき)の浮き上がり又ははく離(下限値)

-1 住家の屋根ふき材はく離  
(南西から撮影)

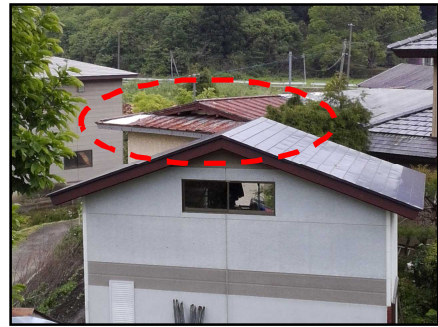
-2 住家の屋根ふき材はく離  
(南から撮影)

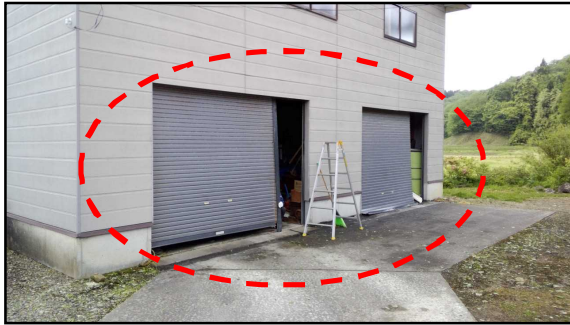
車庫のシャッター破損

・シャッターが壊れた車庫に入っていた車についているドライブレコーダーに、「02時08分に衝撃を感知しました。」というメッセージが残っていた。

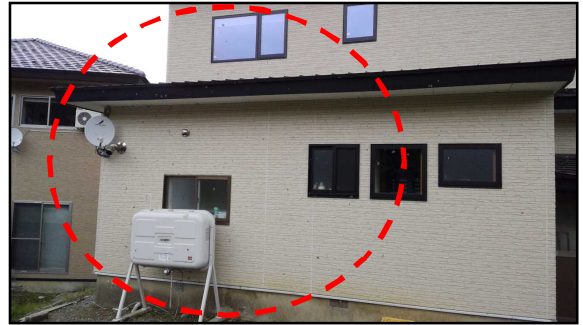
壁に草が付着(南西から撮影)

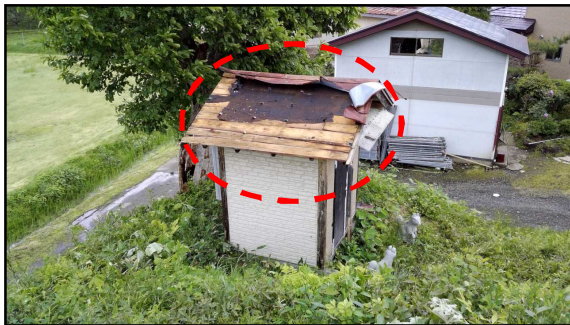
古い祠の屋根ふき材はく離(南から撮影)

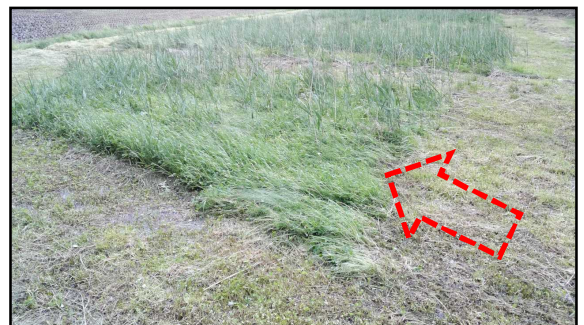
草が北東へ倒伏(西から撮影)
