# 現地災害調査報告

令和4年5月25日に福島県二本松市で発生した突風について

令和4年8月9日

福島地方気象台

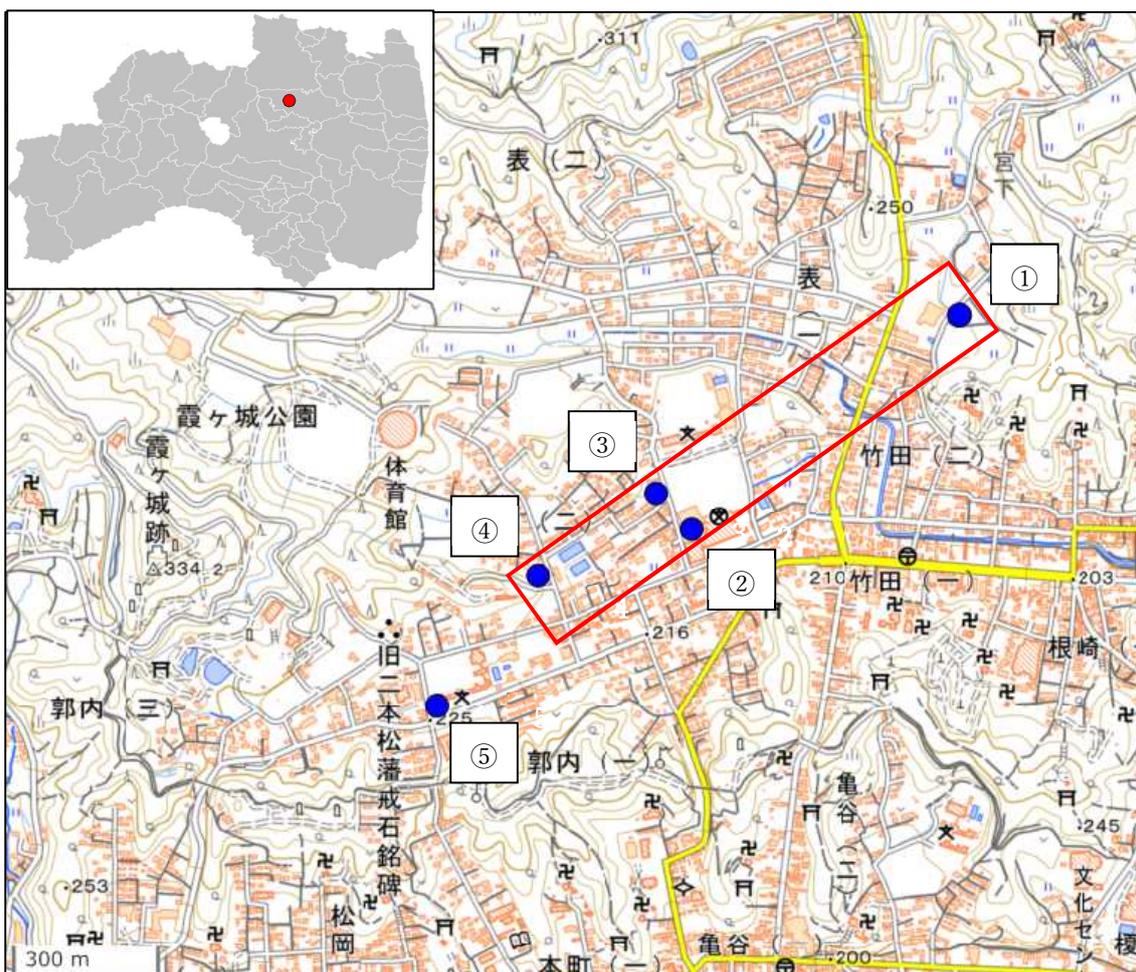
#### (1) 被害発生地域

※ ①～⑤は、被害や痕跡・聞き取りの地点と対応

※ 赤枠は、この突風による被害範囲（長さ約1.1km、幅約150m）

- ・ 駐車していた普通自動車（コンパクトカー）が浮き上がり横転。
- ・ 2階建て木造集合住宅の粘土瓦のはく離があった。

- ・ 広葉樹の枝折れがあった。

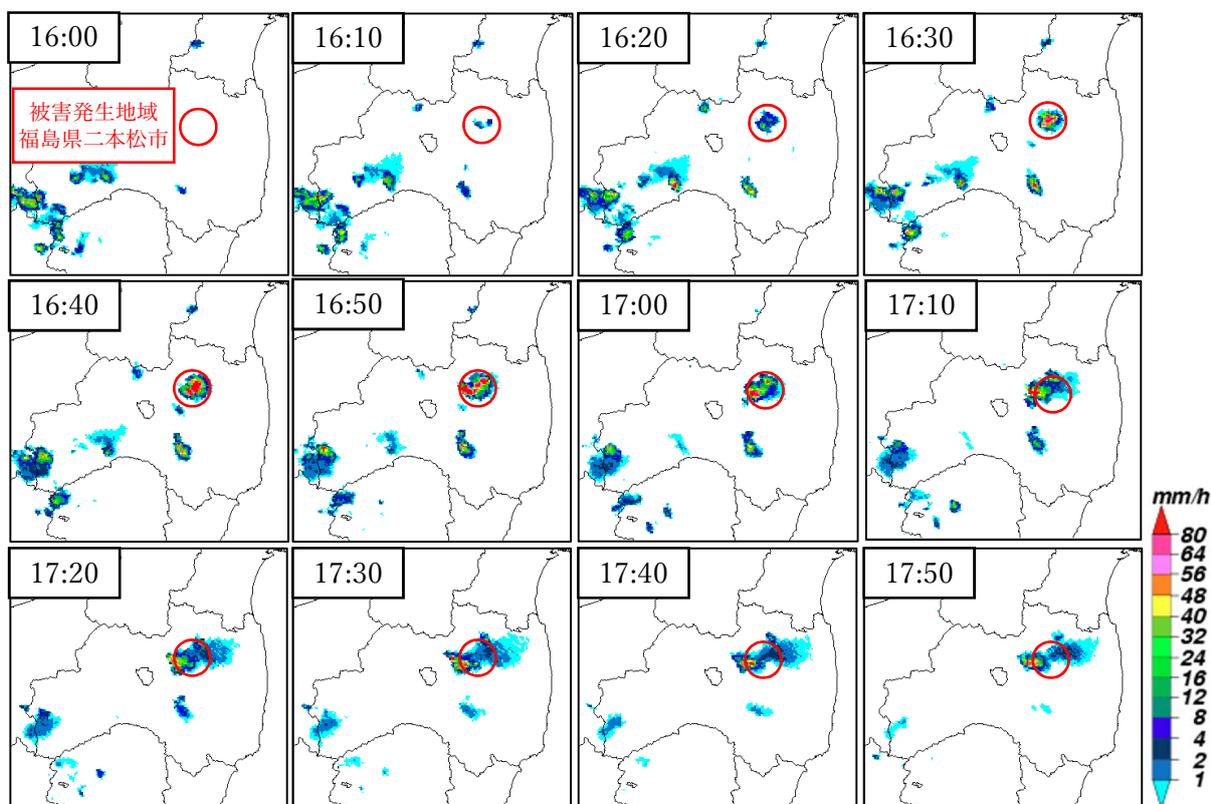
気象レーダー画像 (令和4年5月25日16時~17時50分)

本州付近は高気圧に覆われ、福島県では晴れて気温が高くなった。一方、午後は上空の寒気の影響により大気の状態が非常に不安定となり、福島県内の所々で発達した積乱雲が発生した。
