現地災害調査報告

令和5年10月20日に青森県西津軽郡深浦町で発生した突風について

令和5年11月29日
青森地方气象台

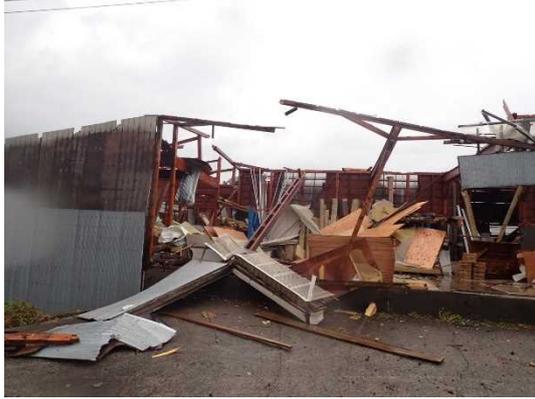
- ・木造倉庫の屋根の構成部材破損又は飛散。

① 小屋組や外壁が破損・飛散した倉庫
(西から撮影)

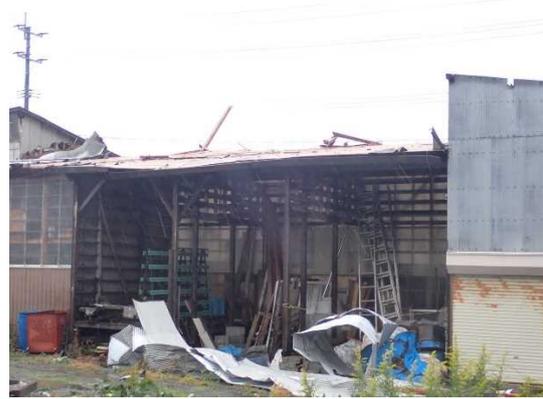
①-2 屋根部分や外壁が破損・飛散した
倉庫 (東から撮影)

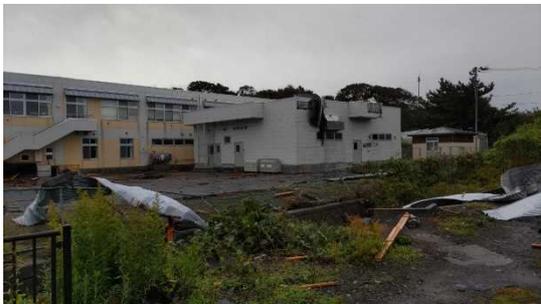
② ①からの飛散物により被害を受け
た小学校校舎
(写真提供：深浦町、北西から撮影)

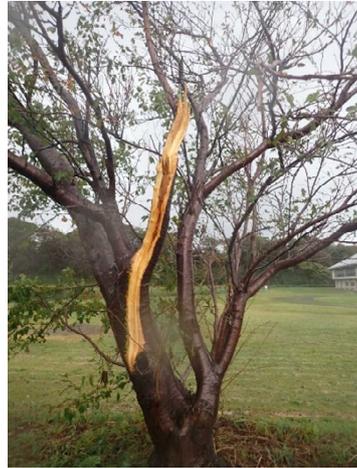
③ 広葉樹 (桜) の損傷。
(北東方向から撮影)
