現地災害調査報告

令和6年1月24日に青森県つがる市で発生した突風について

令和6年3月27日
青森地方气象台

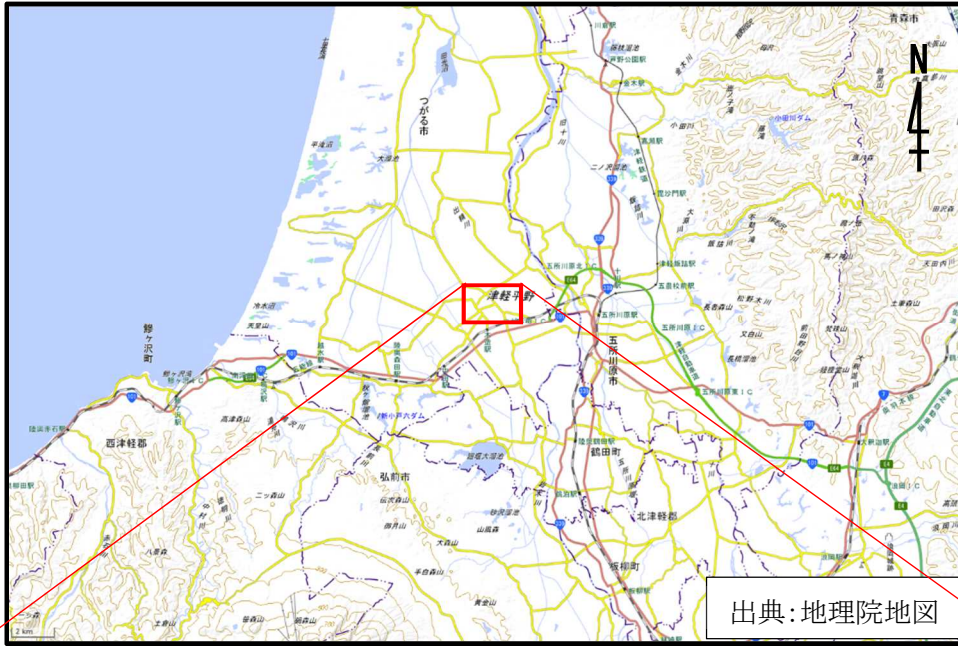
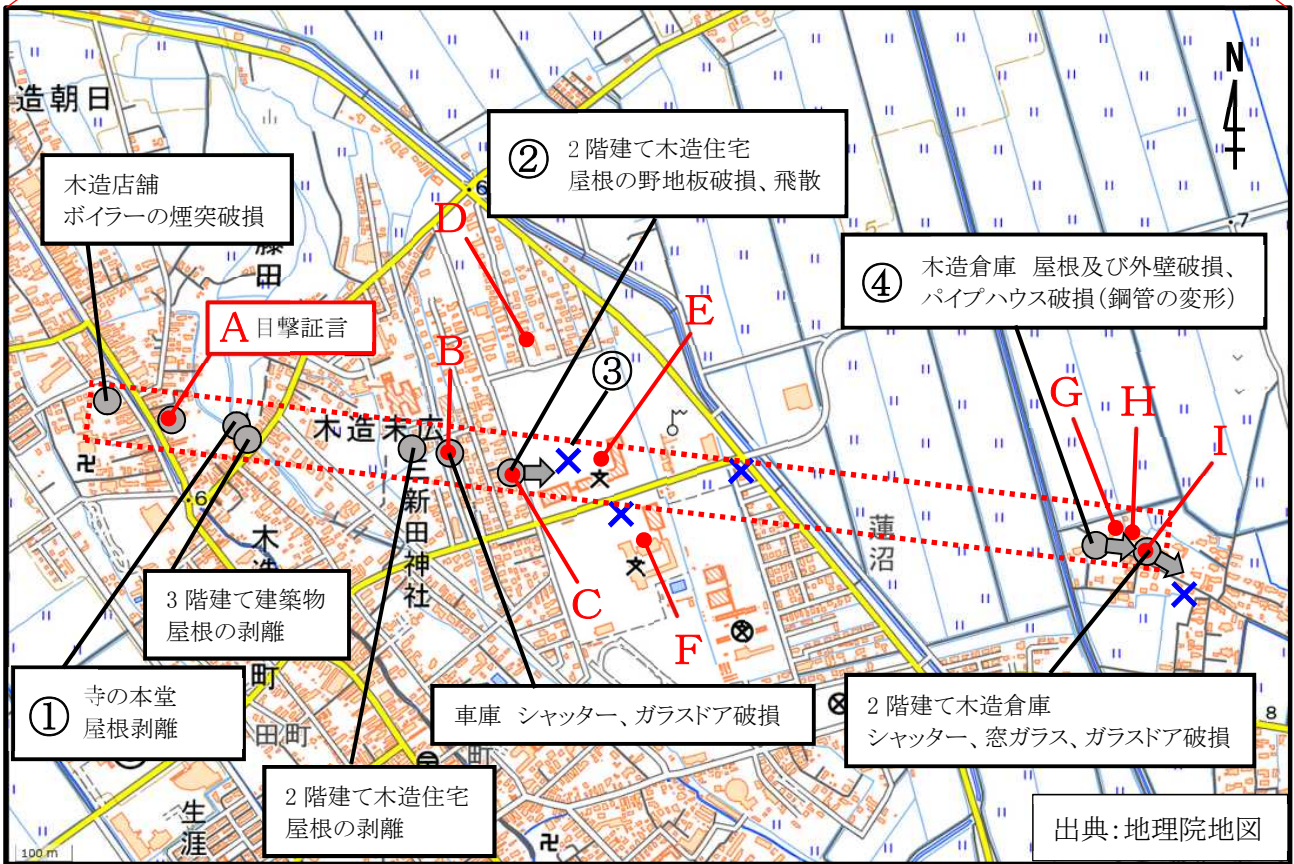
(2) 被害発生地域拡大図

被害範囲の長さは約1.8km、幅は約15mであった

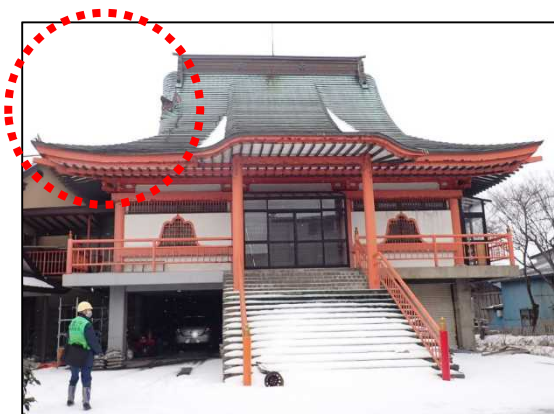
① 屋根の一部が剥離した寺の本堂
(南東から撮影)

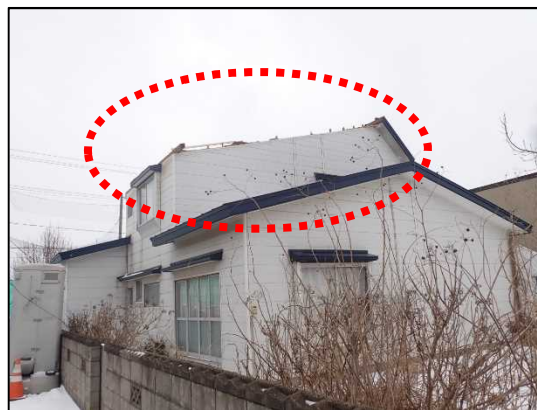
この突風の強さは、風速約50m/sと推定され、日本版改良藤田スケールでJEF1に該当する。

- ・木造住宅の屋根の野地板の破損及び飛散
《根拠に用いた被害指標(DI)及び被害度(DOD)》
 - ・DI: 木造の住宅又は店舗
 - ・DOD: 屋根の軒先又は野地板の破損又は飛散(代表値)

② 屋根の野地板が破損、飛散した2階建て木造住宅(北西から撮影)

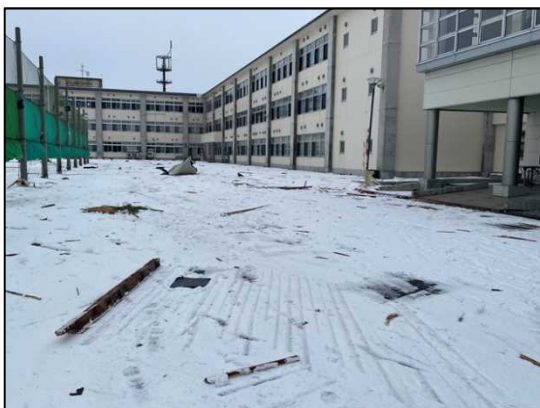
③ ②からの飛散物が散乱した中学校敷地内
(写真提供：つがる市、西から撮影)

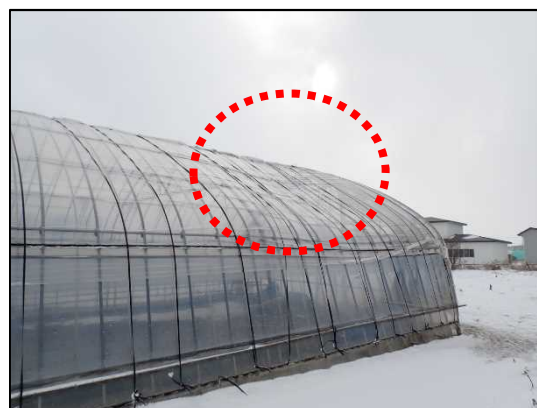
④ 鋼管が変形したパイプハウス
(北から撮影)
