# 現地災害調査報告

令和7年8月7日に秋田県秋田市で発生した突風について

令和8年3月31日

秋田地方气象台

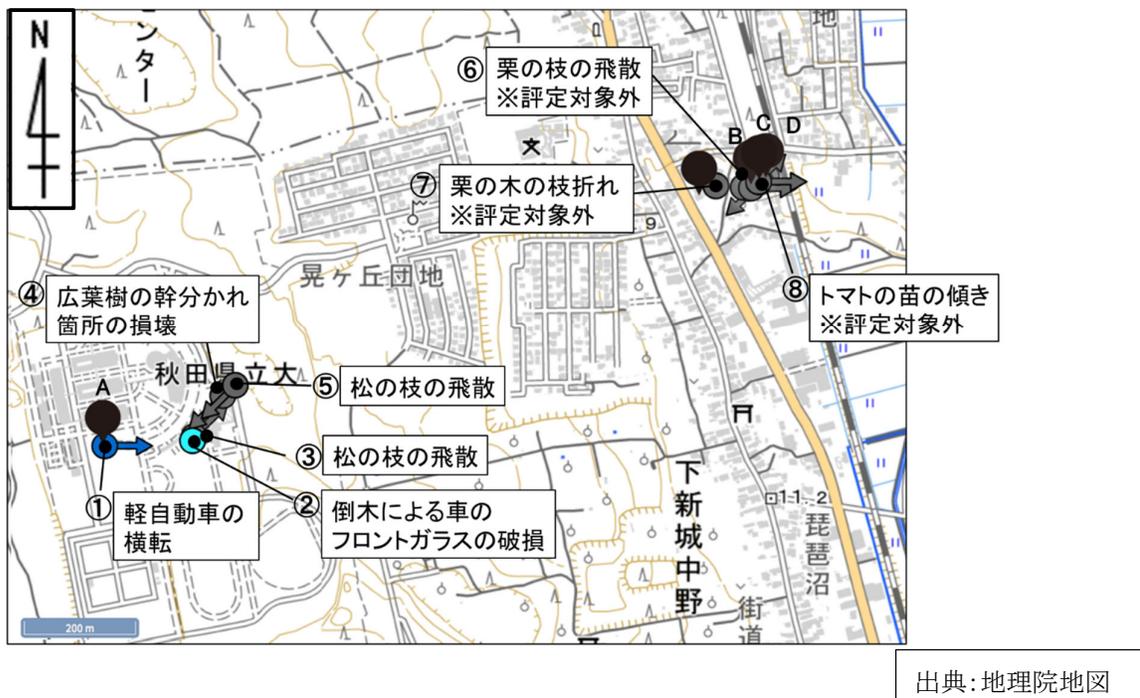
(2)被害発生地域拡大図

被害範囲の長さは約1.3km、幅は約70mであった。

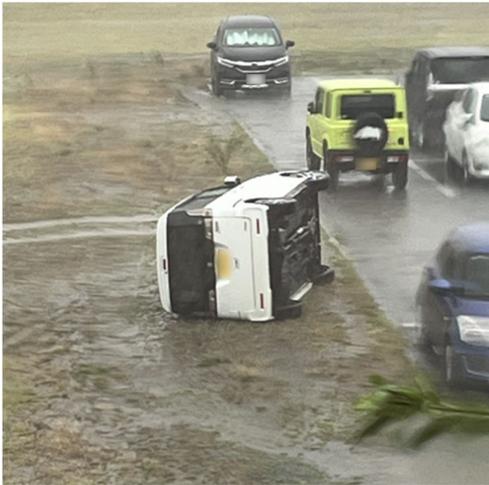
この突風の強さは、風速約40m/sと推定され、日本版改良藤田スケールでJEF1に該当する。

- ・軽自動車の横転

- ・DI:軽自動車(ワンボックス)
- ・DOD:横転(代表値)

①軽自動車の横転  
(秋田県立大学提供)  
(北から撮影)

- ・急に雨が強まり、西風で横殴りになった。駐車中の車両が西から順番に揺さぶられて、一番東側の軽自動車が少し浮いて東に横転した。
- ・強い風は1分もないくらいの短時間だった。
- ・雷や風の音は聞こえなかった。
- ・15時40分頃に軽自動車の横転を目撃し、15時43分にスマートフォンにて職員に連絡した。

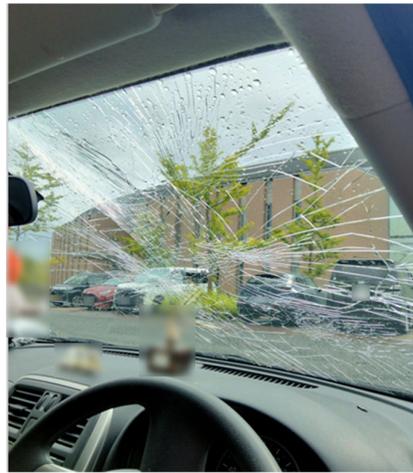
②倒木による車のフロントガラスの破損  
(秋田県立大学提供)

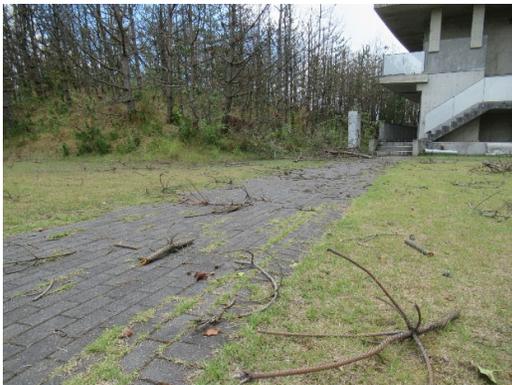
③松の枝の飛散

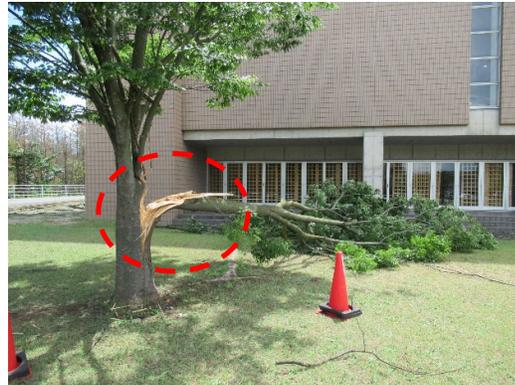
④広葉樹の幹分かれ箇所の損壊  
(北から撮影)

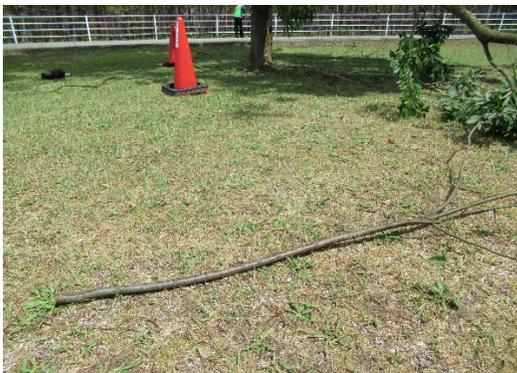
⑤松の枝の飛散

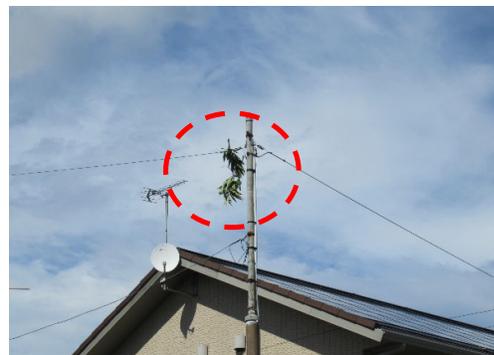
⑥栗の枝の飛散

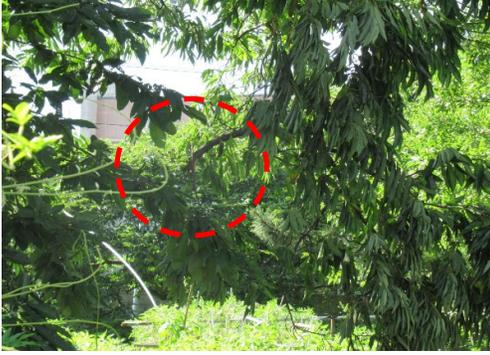
⑦栗の木の枝折れ

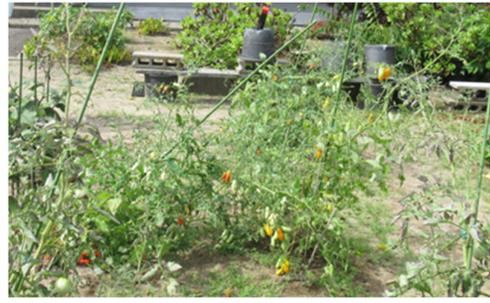
⑧トマトの苗の傾き
