# 現地災害調査報告

令和元年8月28日に静岡県三島市で発生した突風について

令和元年10月30日

静岡地方気象台

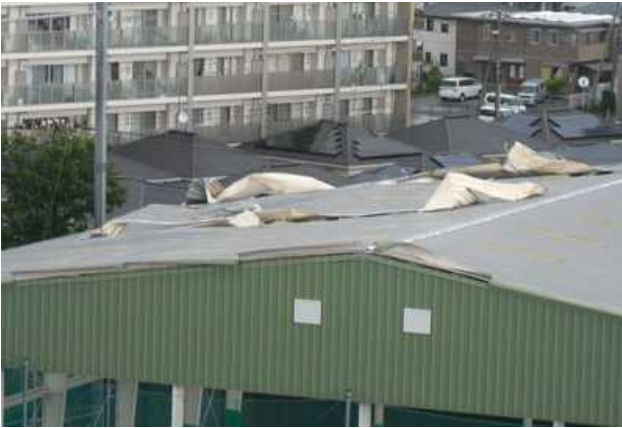
① 屋根がめくれたテニスコート  
(南西方向から撮影、  
日本大学三島高校提供)

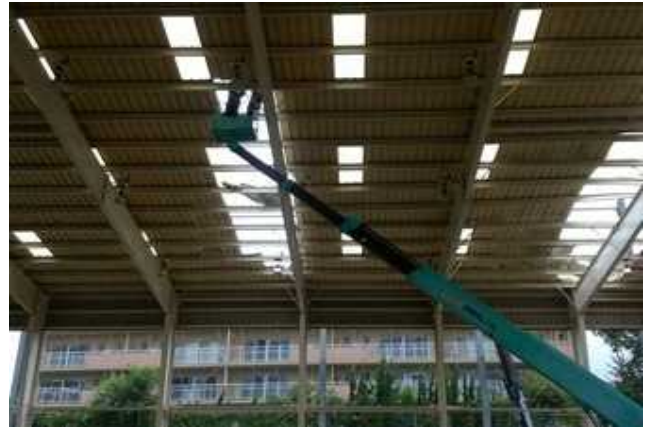
② 屋根がめくれたテニスコート  
(南南東方向から撮影)

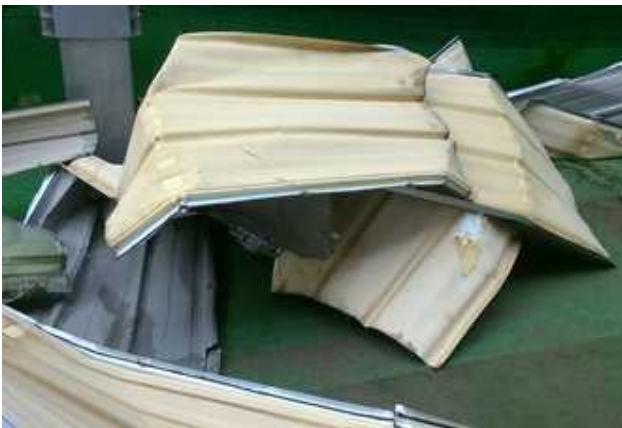
③ めくれたテニスコートの屋根材  
(西南西方向から撮影)

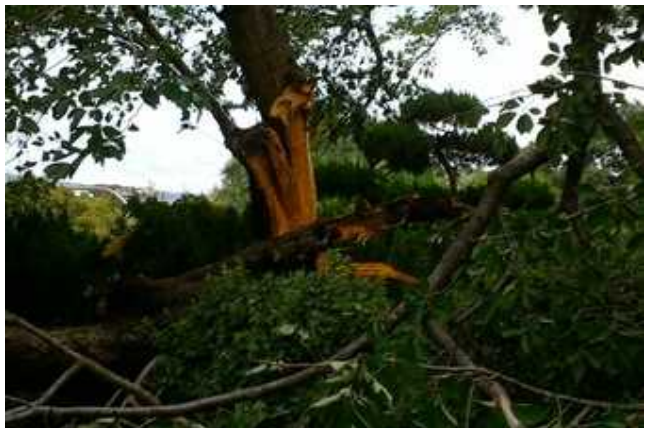
④ 幹折れした桜の木  
(北西方向から撮影)

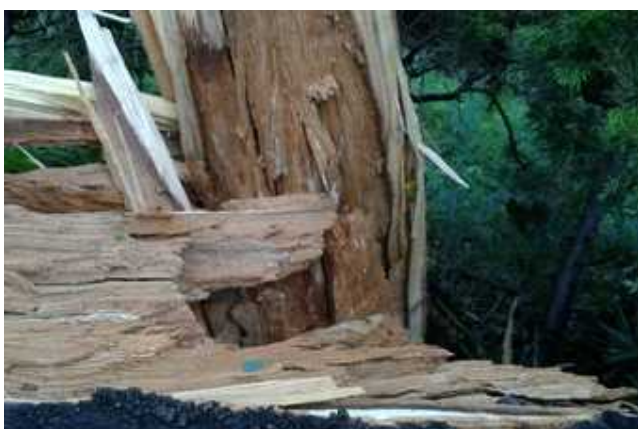
⑤ 幹折れした桜  
(北西方向から撮影)

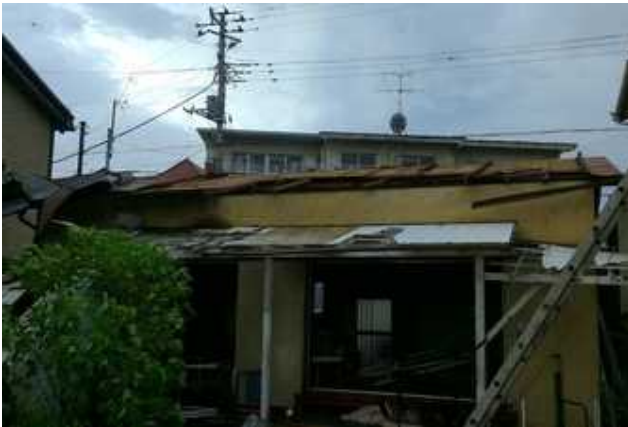
① トタン屋根が飛んだ住宅  
(南方向から撮影)

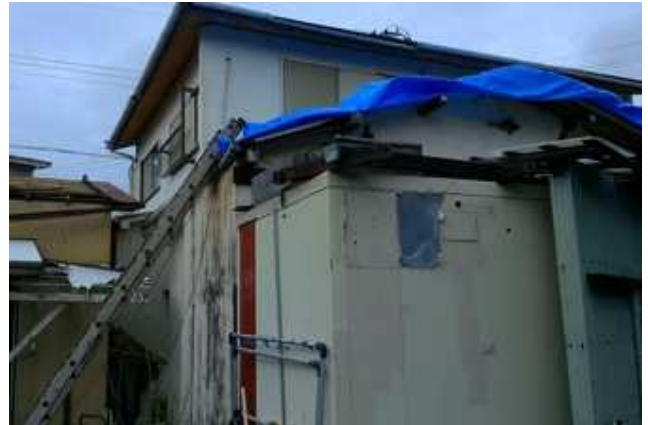
② 屋根が破損した住宅兼店舗  
(南方向から撮影)

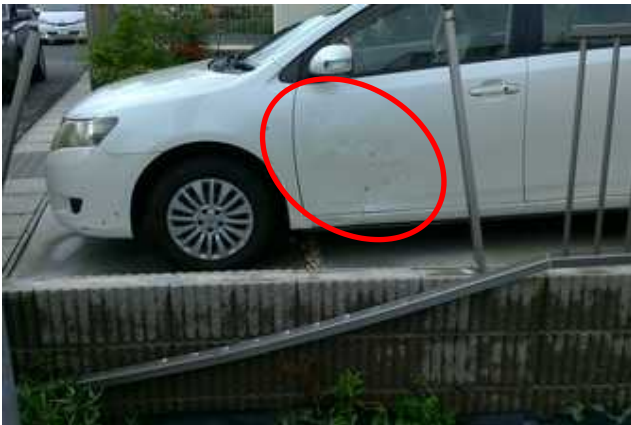
③ 飛散物によりへこんだ車と破損したフェンス  
(南東方向から撮影)

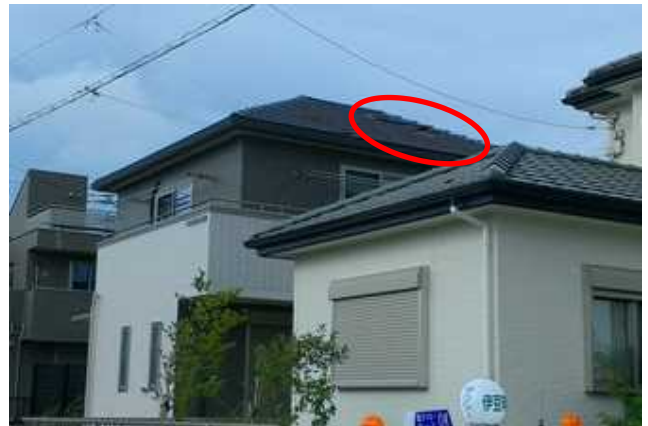
④ 屋根瓦のめくれた住宅  
(南西方向から撮影)

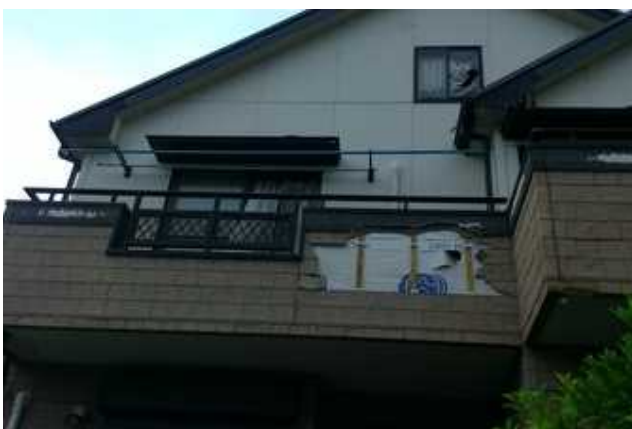
⑤ 飛散物により壁が剥がれた住宅  
(南東方向から撮影)

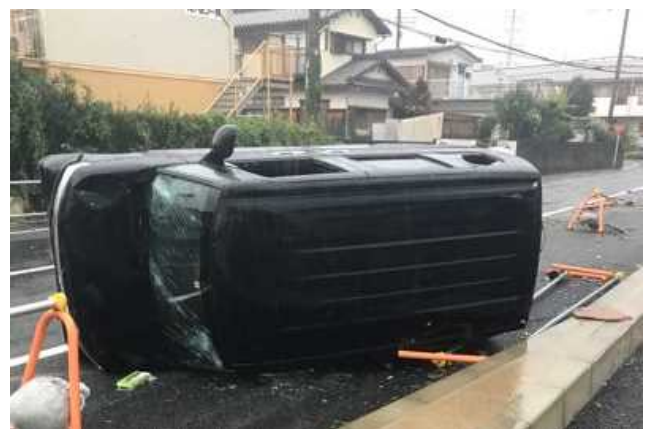
⑥ 走行中に横転した車 (三島市提供)  
(南東方向から撮影)

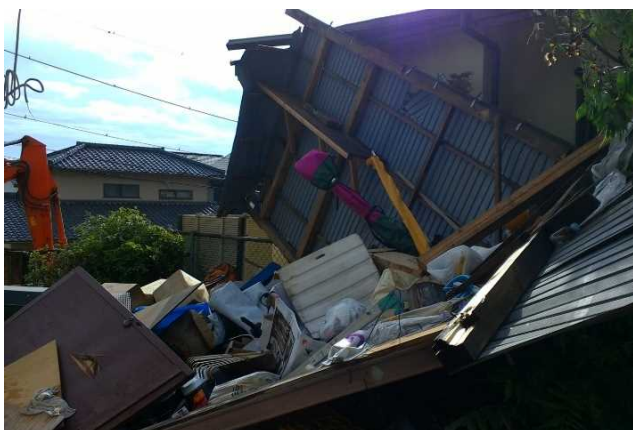
① 倒壊した物置  
（東方向から撮影）

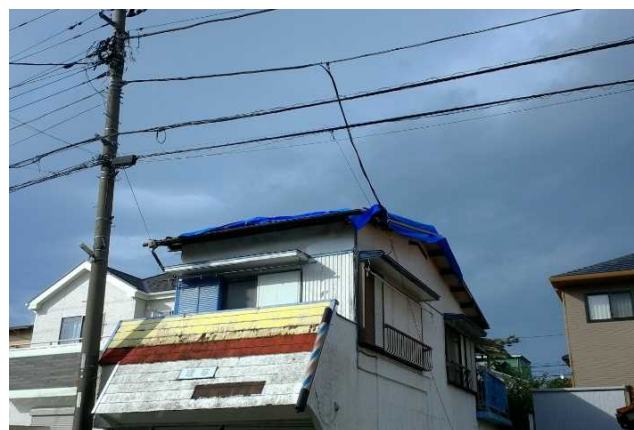
② トタン屋根のめくれた理容店  
（南東方向から撮影）
