# 現地災害調査報告

令和2年7月8日に静岡県浜松市で発生した突風について

令和2年10月27日

静岡地方気象台

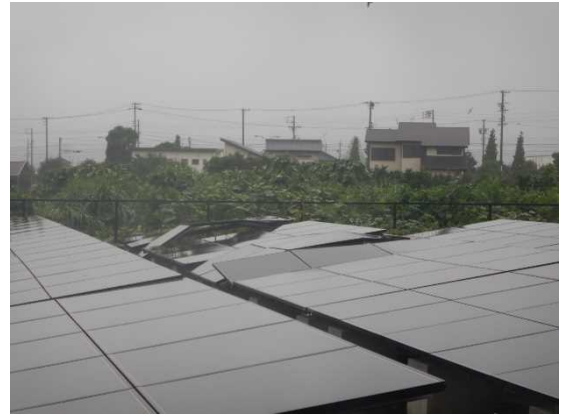
② めくれた太陽光パネル  
(東南東方向から撮影)

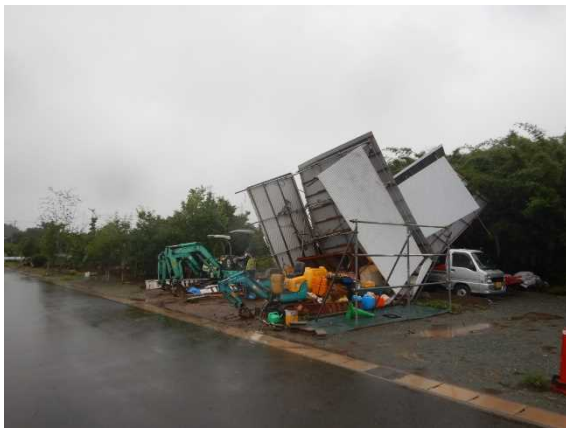
③ 倒壊した重機のプレハブ小屋  
(東南東方向から撮影)

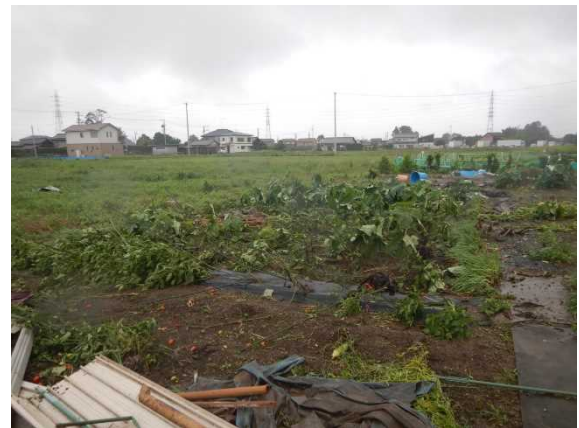
④ 倒れた畑の作物  
(北方向から撮影)

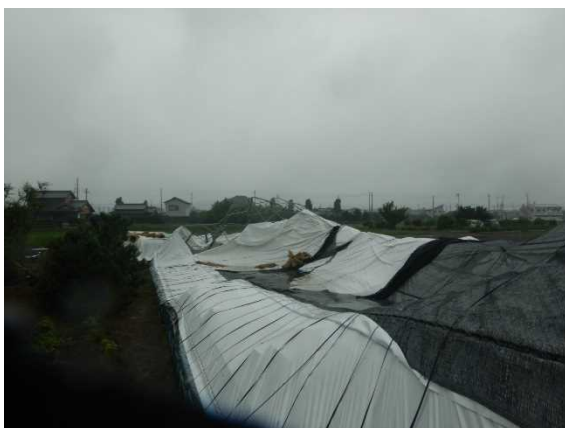
この突風の強さは、風速約35m/sと推定され、日本版改良藤田スケールでJEF0に該当する。

農業用ハウスの鋼管の変形

DOD：パイプハウスの鋼管の変形（代表値）

⑤ 変形したパイプハウス  
(南方向から撮影)

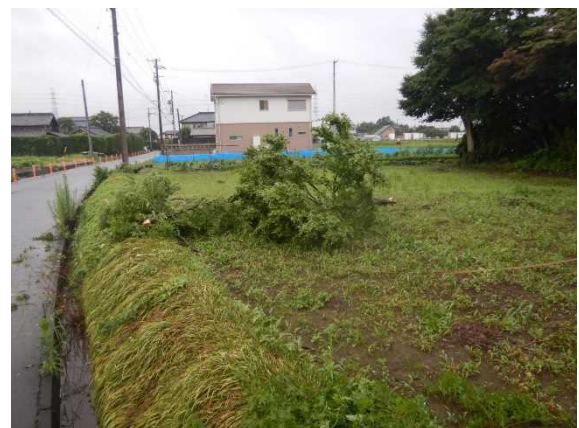
⑥ 折れた枝  
(北方向から撮影)

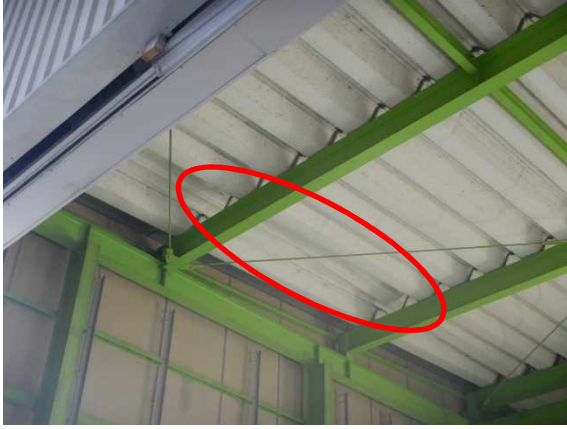
⑦ 屋根が変形した店舗のガレージ  
(南東方向から撮影)

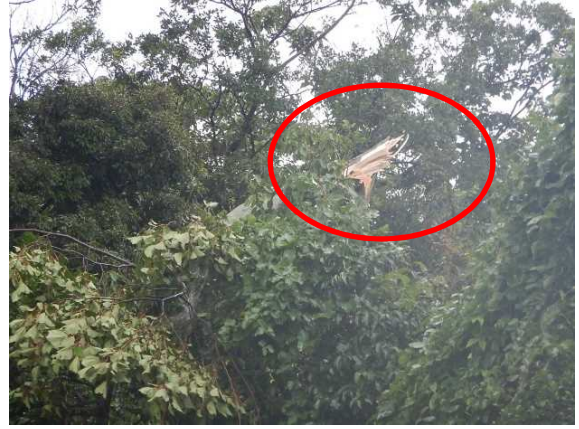
⑧ 折れた枝  
(西方向から撮影)
