# 現地災害調査報告

令和2年7月26日に静岡県浜松市で発生した突風について

令和2年11月25日

静岡地方気象台

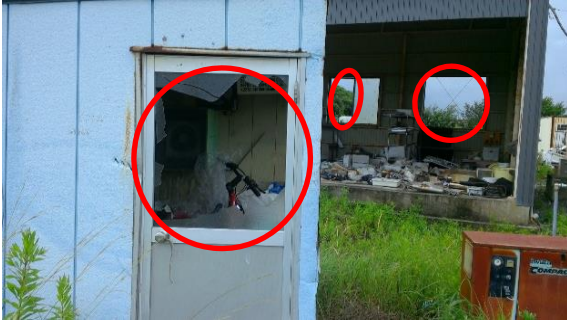
① 窓ガラスが割れた倉庫  
(南方向から撮影)

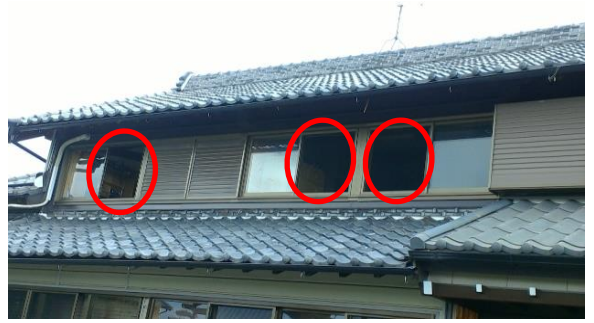
- ・ 17時30分頃、激しい風が吹いた。
- ・ 風の強い時間は比較的短かった。
- ・ ゴーという音の移動があった。
- ・ 南側にあるカーポートの一部が北側に飛ばされ、住家の窓ガラスを直撃した。

② 窓ガラスが割れた住家  
(南東方向から撮影。  
割れた窓ガラスはすでに撤去済み)

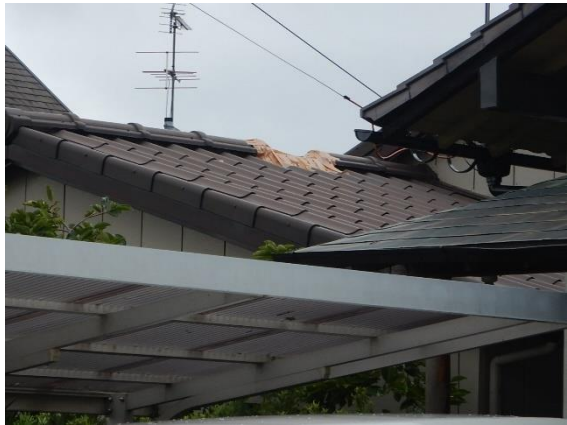
③ 屋根瓦がめくれた住家  
(北東方向から撮影)

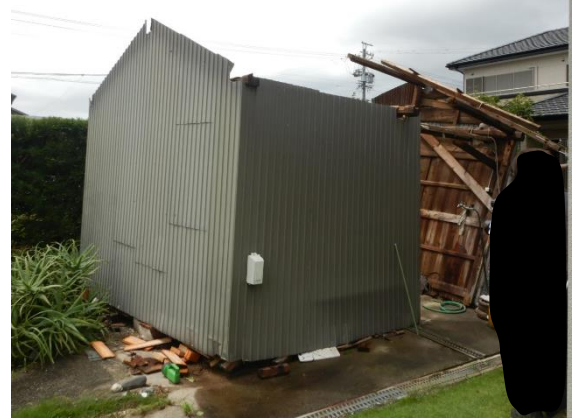
この突風の強さは、風速約35m/sと推定され、日本版改良藤田スケールでJEF0に該当する。

- ・非住家の倒壊

④ 変形した作業小屋  
(北東方向から撮影)

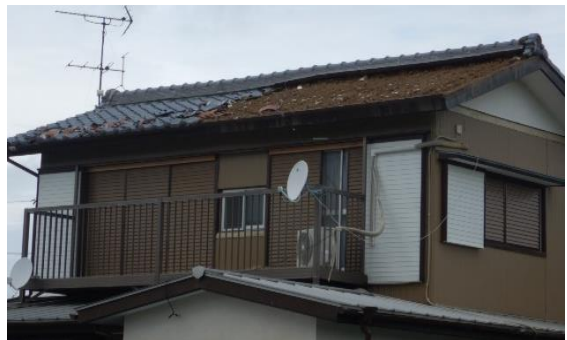
⑤ 屋根瓦が飛散した住家  
(南東方向から撮影)

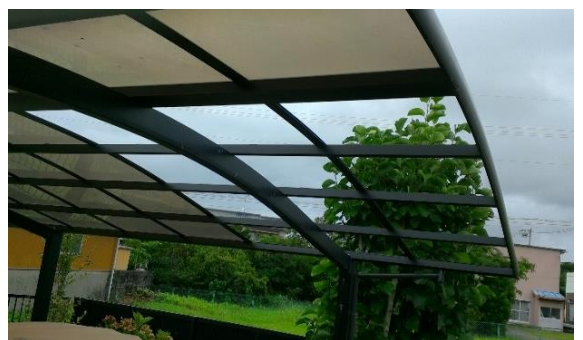
⑥ パネルが飛散したカーポート  
(南方向から撮影)
