現地災害調査報告

令和5年7月4日に静岡県掛川市、菊川市及び御前崎市で発生した
突風について

令和5年10月6日

静岡地方気象台

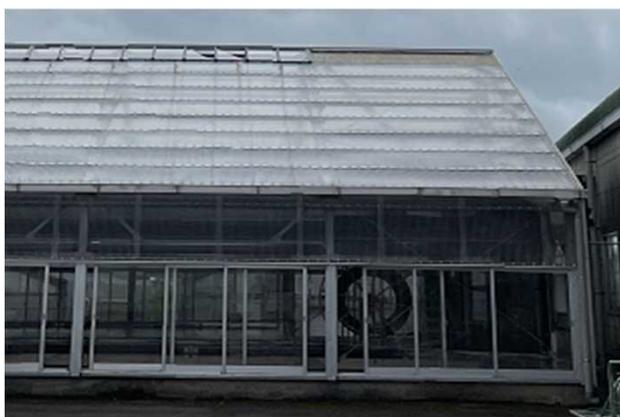
① 園芸施設上部の窓ガラス破損
(北方向から撮影)

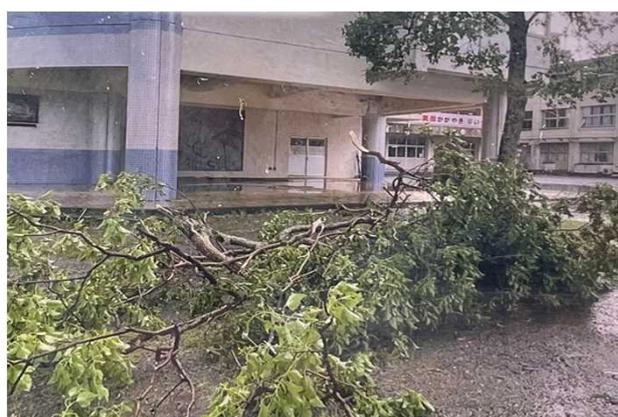
② 枝が折れた広葉樹
(南方向から撮影)

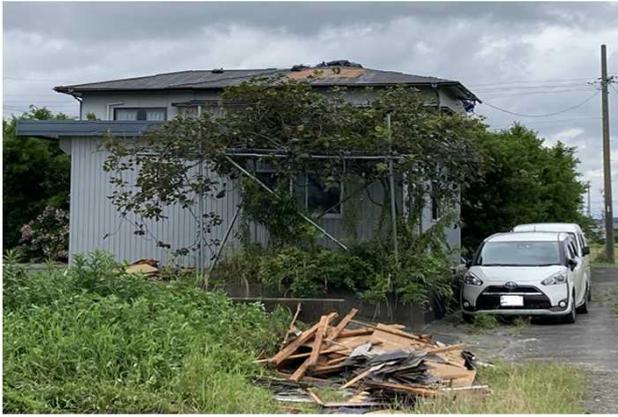
この突風の強さは、風速約50m/sと推定され、日本版改良藤田スケールでJEF1に該当する。

- ・木造住宅の野地板の飛散

- ・DI：木造の住宅又は店舗
- DOD：屋根の軒先又は野地板の破損又は飛散（代表値）

③ 木造住宅の野地板の飛散
(南方向から撮影)

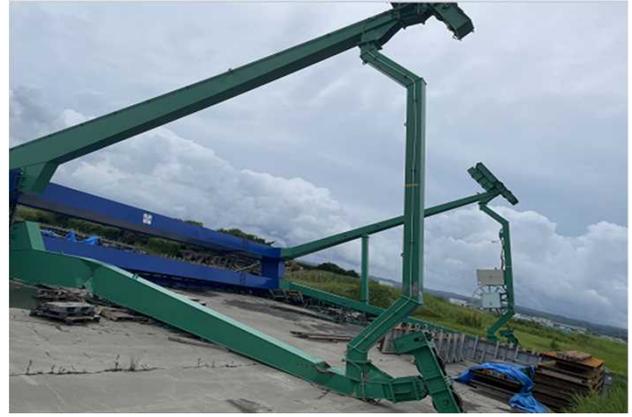
④ 固定が外れ滑走後転倒したクレーン
(南西方向から撮影)

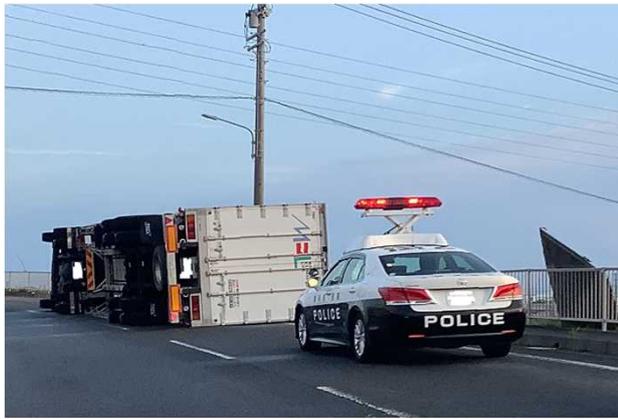
※1（補足）7月6日に発表した現地調査速報では、「突風の強さは風速約55m/sと推定され、日本版改良藤田スケールでJFF2に該当する」と公表したが、その後、被害の状況など精査し再評価した結果、大型自動車が横転した風速は約55m/sから約45m/sとなった。そのため、この突風による最も大きい被害は木造住宅の野地板の飛散となり、「この突風の強さは風速約50m/sと推定され、日本版改良藤田スケールでJEF1に該当する」に変更した。

⑤ 大型自動車の横転
(北方向から撮影)

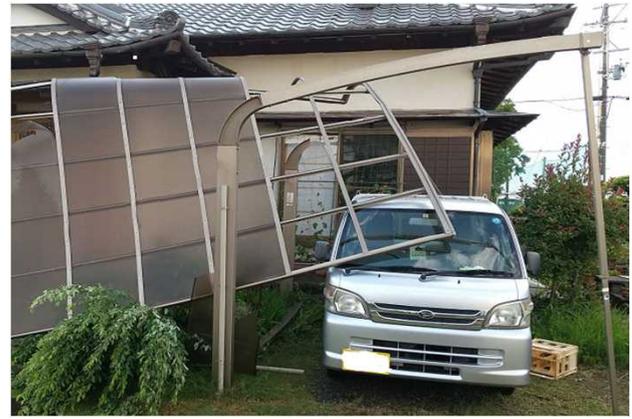
⑥ カーポートの破損
(南方向から撮影)

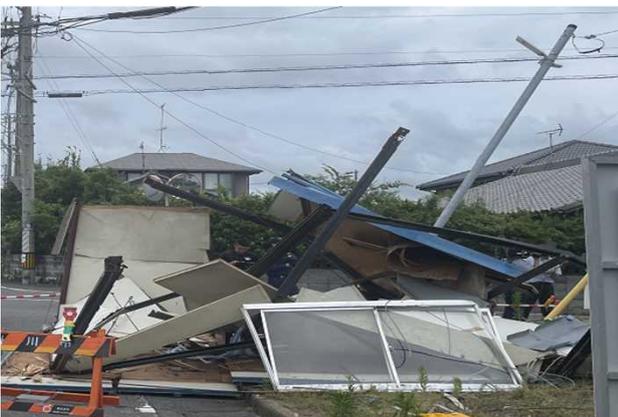
⑦ プレハブ小屋が飛ばされ倒壊
(西方向から撮影)

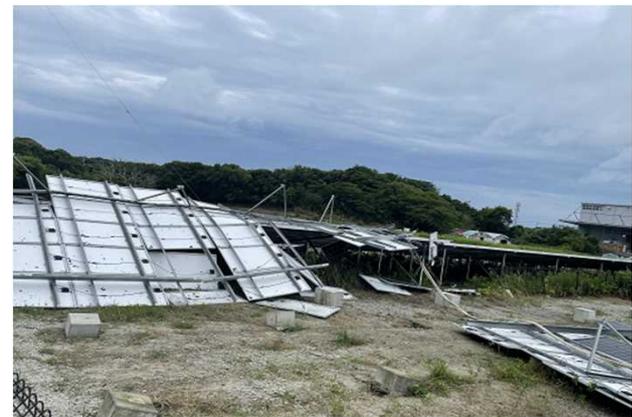
⑧ 太陽光パネルの倒壊
(北方向から撮影)

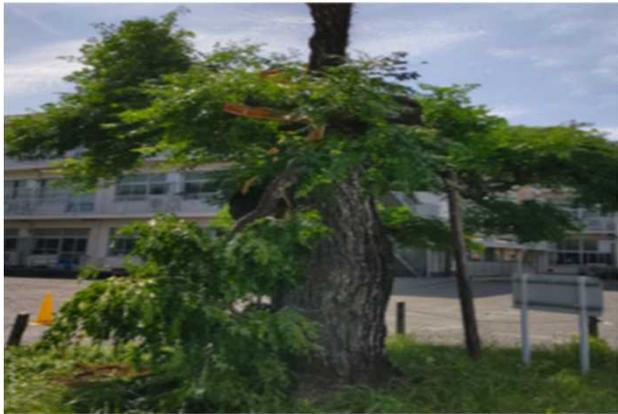
① 二股になった部分で折れた樹木(腐朽あり)
(南東方向から撮影)

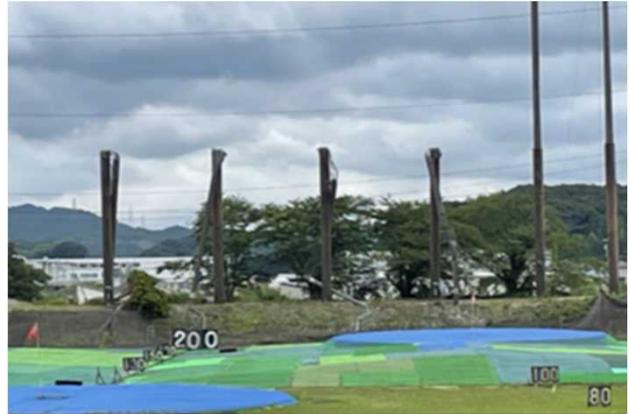
② 一部の支柱が倒壊したゴルフ練習場
(西方向から撮影)

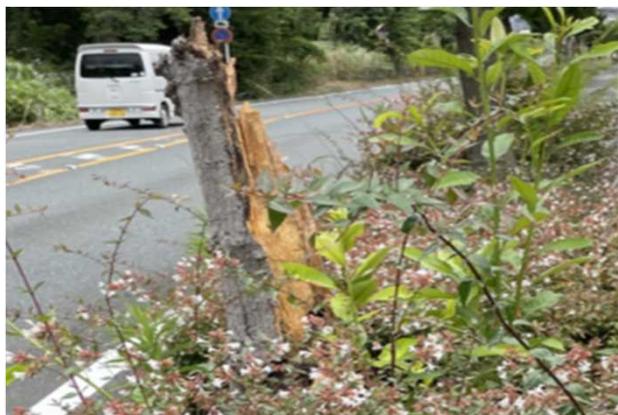
③ 幹が折れた街路樹
(東方向から撮影)
