現地災害調査報告

令和5年8月15日に静岡県静岡市で発生した突風について

令和6年1月9日

静岡地方気象台

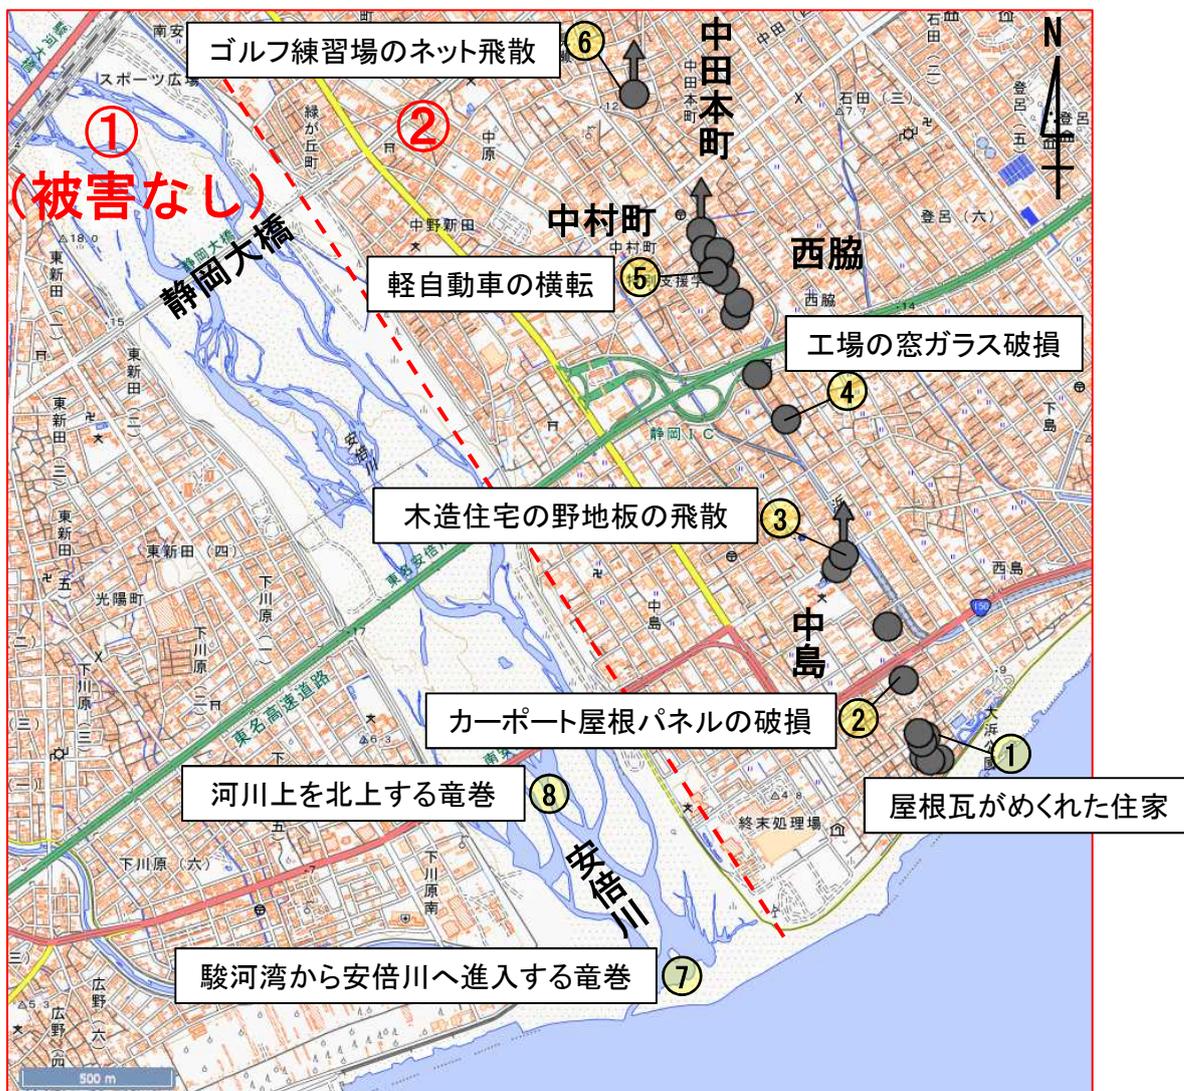
(1) 被害発生地域拡大図

被害の範囲の長さは約2.5km、幅は約80mであった。

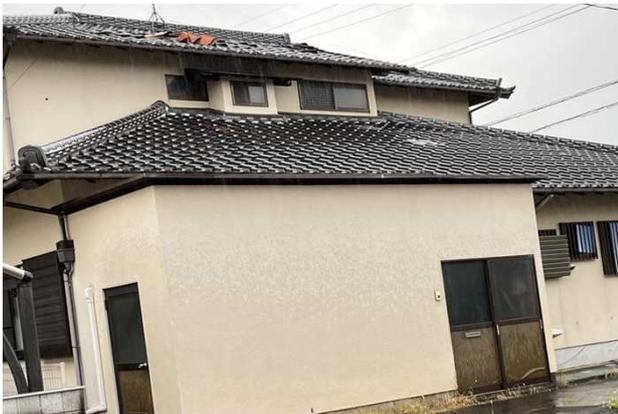
① 屋根瓦がめくれた住家
(静岡市提供)
(北東方向から撮影)

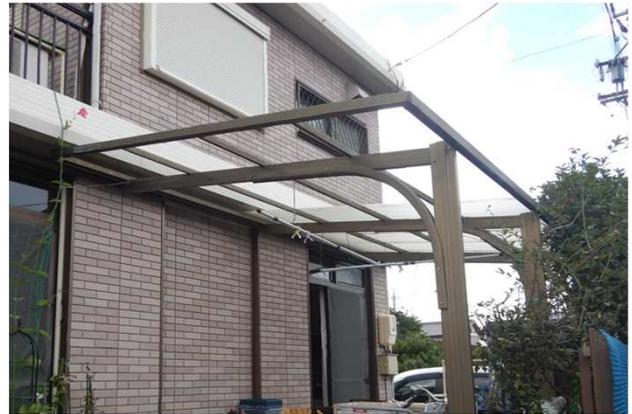
② カーポート屋根パネルの破損
(南西方向から撮影)

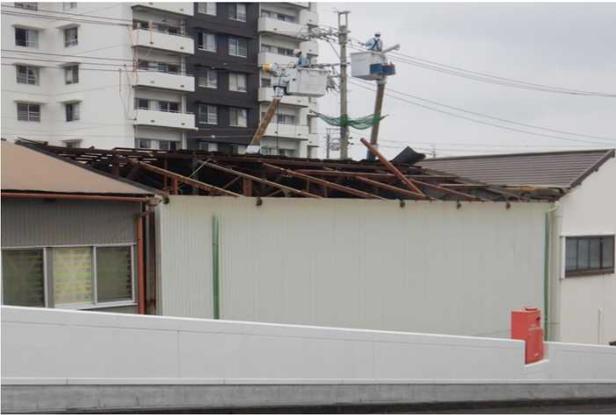
この突風の強さは、風速約40m/sと推定され、日本版改良藤田スケールでJEF1に該当する。

- ・ 木造住宅の野地板の飛散

- ・ DI : 木造の住宅又は店舗

DOD : 屋根の軒先又は野地板の破損又は飛散 (下限値)

③ 木造住宅の野地板の飛散
(南西方向から撮影)

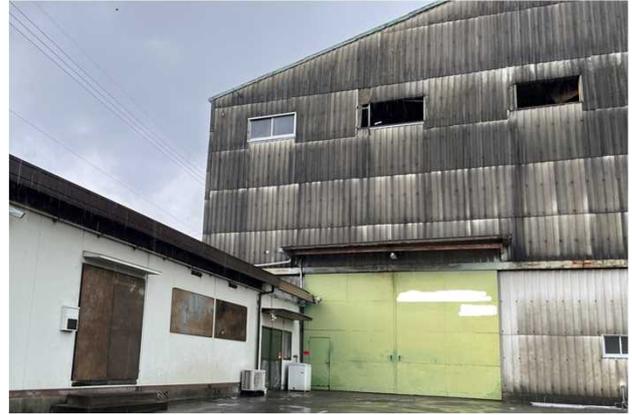
④ 工場の窓ガラス破損
(静岡市提供)
(南西方向から撮影)

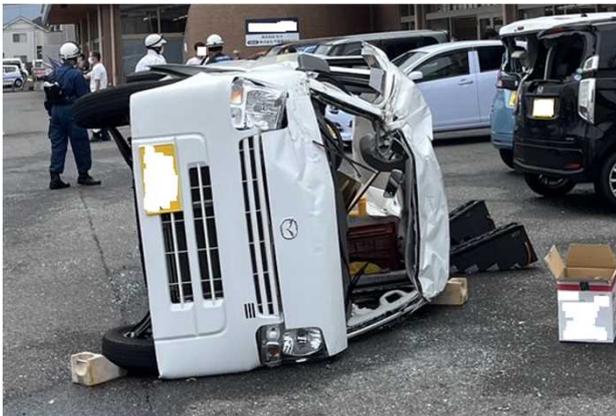
現地調査後の速報では、突風の強さの評定の根拠の一つに「非住家の屋根のトタンの飛散」を示したが、その後、被害状況などを精査した結果、「木造住家の野地板の飛散」とした。また、「住家の屋根のトタンめくれ」及び「軽自動車の横転」も示したが、ともに突風の強さは日本版改良藤田スケールでJEF0に該当した。

⑤ 軽自動車の横転
(静岡市提供)
(東方向から撮影)

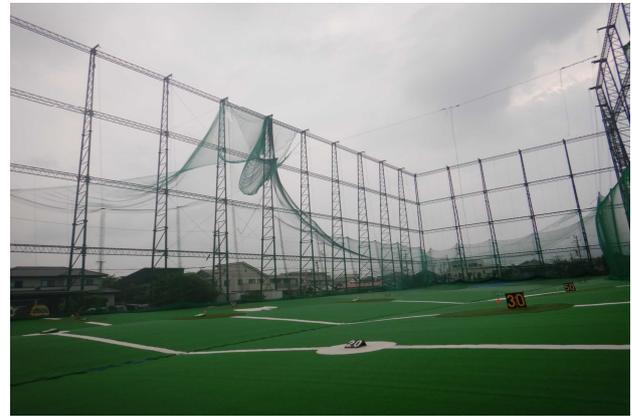
⑥ ゴルフ練習場のネット飛散
(西方向から撮影)

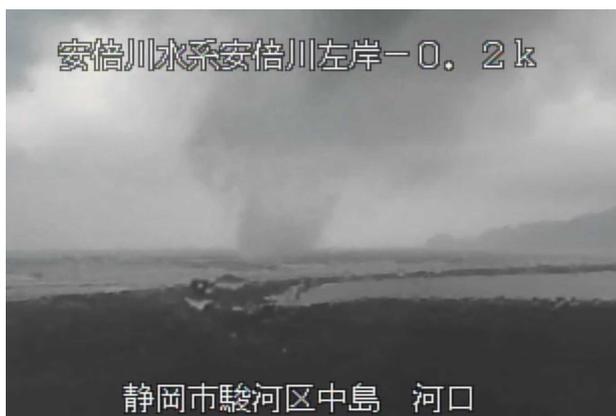
駿河湾から安倍川へ進入した竜巻は、河川上を北上して静岡大橋付近で消滅した。

⑦ 駿河湾から安倍川へ進入する竜巻
(国土交通省 静岡河川事務所提供)
(北東方向から撮影)

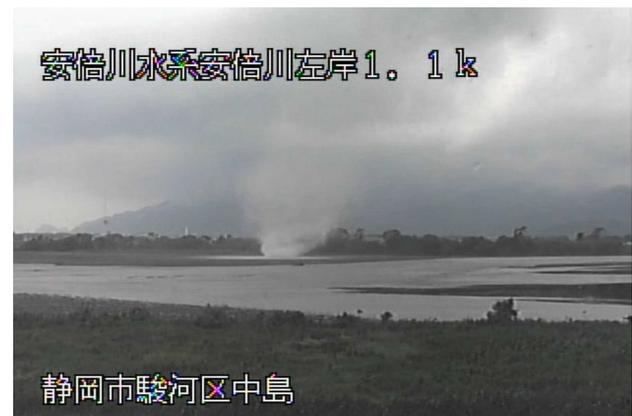
⑧ 河川上を北上する竜巻
(国土交通省 静岡河川事務所提供)
(北東方向から撮影)
