# 現 地 災 害 調 査 報 告

令和 6 年 4 月 17 日に静岡県浜松市中央区で  
発生した突風について

令和 6 年 6 月 24 日  
静岡地方気象台

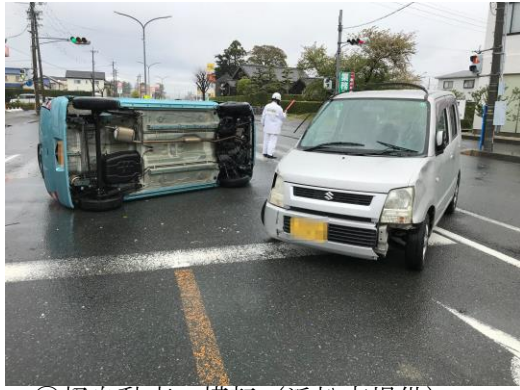
この突風の強さは、風速約40m/sと推定され、日本版改良藤田スケールでJEF1に該当する。

- ・ 軽自動車の横転

- ・ DI：軽自動車〔ワンボックス、幌付きの軽トラック〕

DOD：横転（代表値）

①軽自動車の横転（浜松市提供）

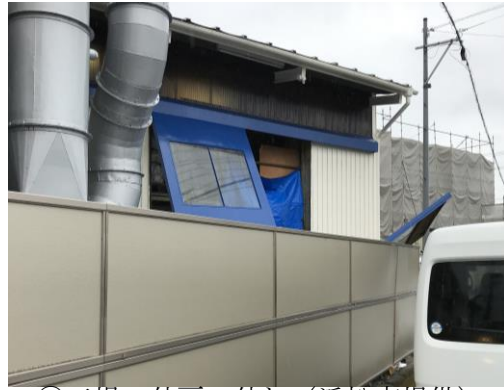
②工場の外扉の外れ（浜松市提供）

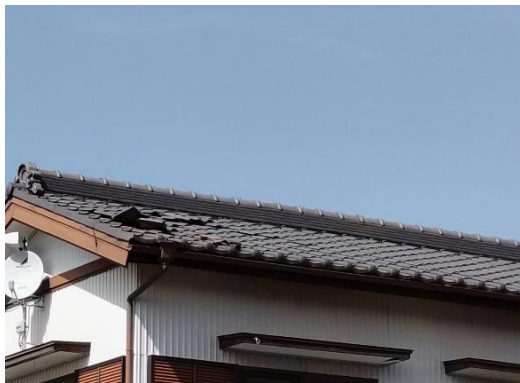
③住家屋根瓦の浮き上がり（南西から北東へ撮影）

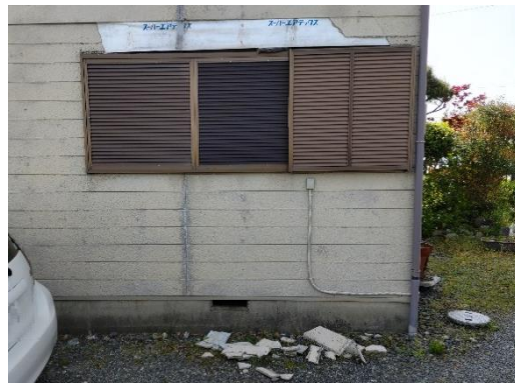
④住家外壁材の一部破損（東から西へ撮影）
