現地災害調査報告

令和6年10月3日に静岡県浜松市中央区で
発生した突風について

令和7年12月2日
静岡地方気象台

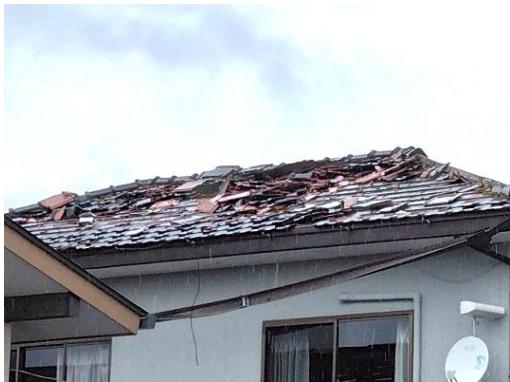
① 木造家屋の屋根瓦の飛散（北から南へ撮影）

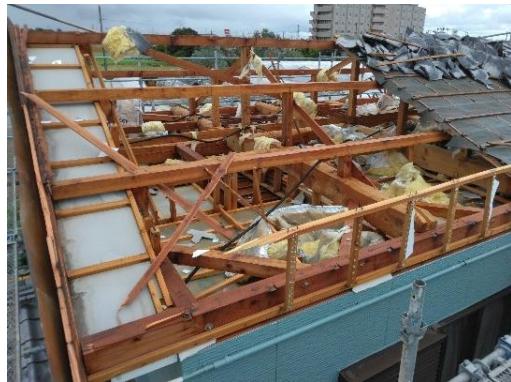
この突風の強さは、風速約65m/sと推定され、日本版改良藤田スケールでJEF2に該当する。

- ・ 木造住宅の小屋組の損壊

・ DI：木造の住宅

DOD：小屋組の構成部材の損壊（代表値）

（補足）令和6年10月4日に発表した現地調査速報では「突風の強さは風速約50m/sと推定され、日本版改良藤田スケールでJEF1に該当する」と発表したが、その後、被害の状況などを精査し再評定した結果、この突風による最も大きい被害は木造住宅の小屋組の損壊と

なり「この突風の強さは風速約 65m/s と推定され、日本版改良藤田スケールで JEF2 に該当する」に変更した。

② 木造家屋の小屋組の損壊（東から西へ撮影）

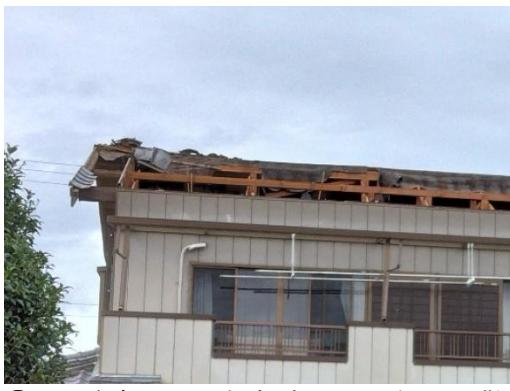
③ 木造家屋の屋根軒先と野地板の飛散（南西から北東へ撮影）

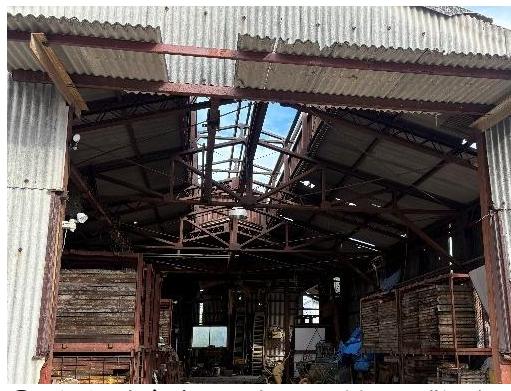
④ 鉄骨造倉庫の屋根ふき材の飛散（西から東へ撮影）

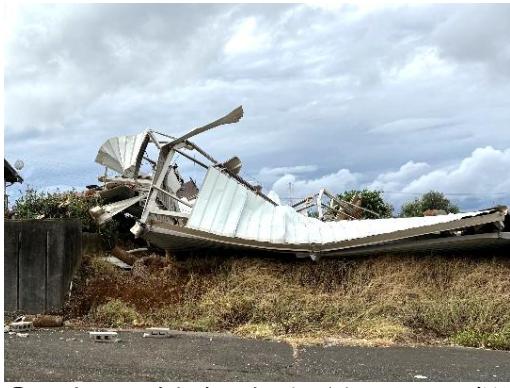
⑤ プレハブ車庫の倒壊（東から西へ撮影）

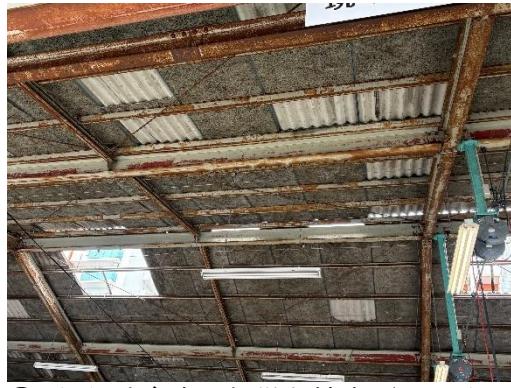
この突風の強さは、風速約 30m/s と推定され、日本版改良藤田スケールで JEF0 に該当する。

- ・鉄骨造倉庫の軽微な被害

・DI：鉄骨造倉庫

DOD：軽微な被害（代表値）

⑥ 鉄骨造倉庫の軽微な被害（明り取り用の屋根材の一部はがれ）（南から北へ撮影）

- ・ 17 時 30 分の終業チャイムが鳴る少し前に風が吹いた。先にゴーという音がした。北へ、明り取り用の軽い屋根材が飛んで行った。
