# 現 地 災 害 調 査 速 報

平成13年9月10日に発生した竜巻による風害  
について

平成13年9月13日

東 京 管 区 気 象 台

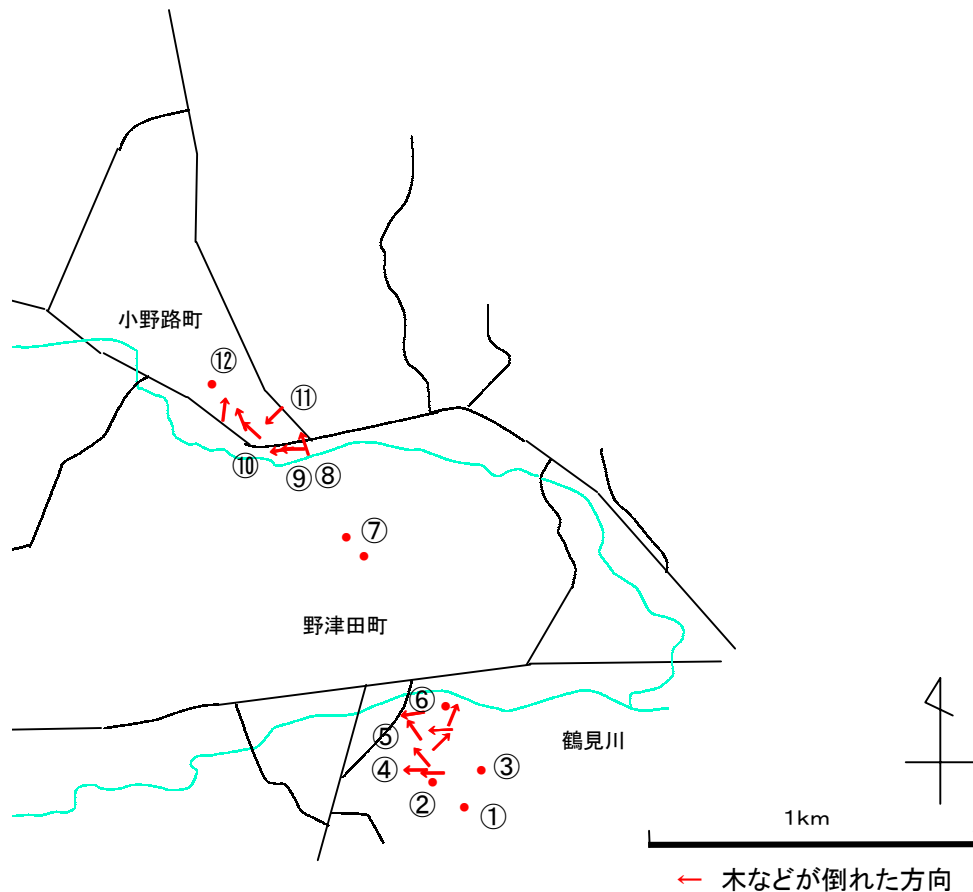
付図4-2 災害状況調査地図  
町田市(野津田町から小野路町にかけて)の被害状況図

- ① 竜巻が発生したと思われる地点
- ② 2階東側窓ガラス破損、カーポート屋根破損
- ③ テレビ用アンテナが西側へ折れ曲がり破損(写真1)
- ④ 電柱が北西側に傾く
- ⑤ 物置が北北西に約10m飛ぶ
- ⑥ 柿木数本が折り倒され、比較的太い木が根こそぎ西側へ倒れる(写真2)
- ⑦ 直径30cmほどの木が根元付近から割れていた
- ⑧ 屋根瓦が飛び、家屋の北側に落ちる(写真3)
- ⑨ トタン屋根のはく離、シャッターの破損  
看板が根元から西側に折れ曲がる(写真4)
- ⑩ トタン屋根が北西側に剥ぎ取られ、柿木も北西側に倒れる
- ⑪ 軽トラックが南西側に移動
- ⑫ 屋根の一部が破損

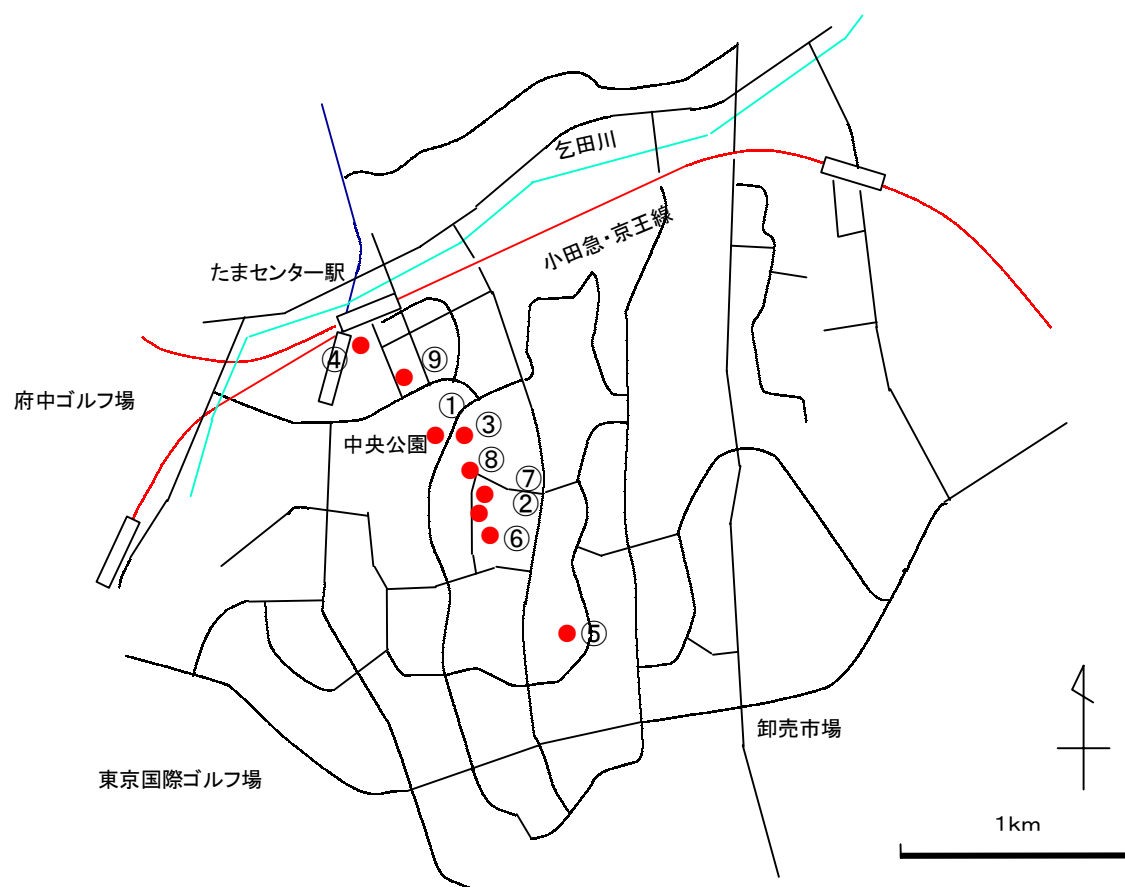
付図4-3 災害状況調査地図  
多摩市多摩センター駅付近の被害状況図(多摩市役所調べ)

- 駐車場の屋根破損
- 物置破損し樹木2本が倒壊
- 駐車場の屋根破損
- 倒木
- 倒木
- 倒木
- 倒木
- 倒木
- 1名軽傷

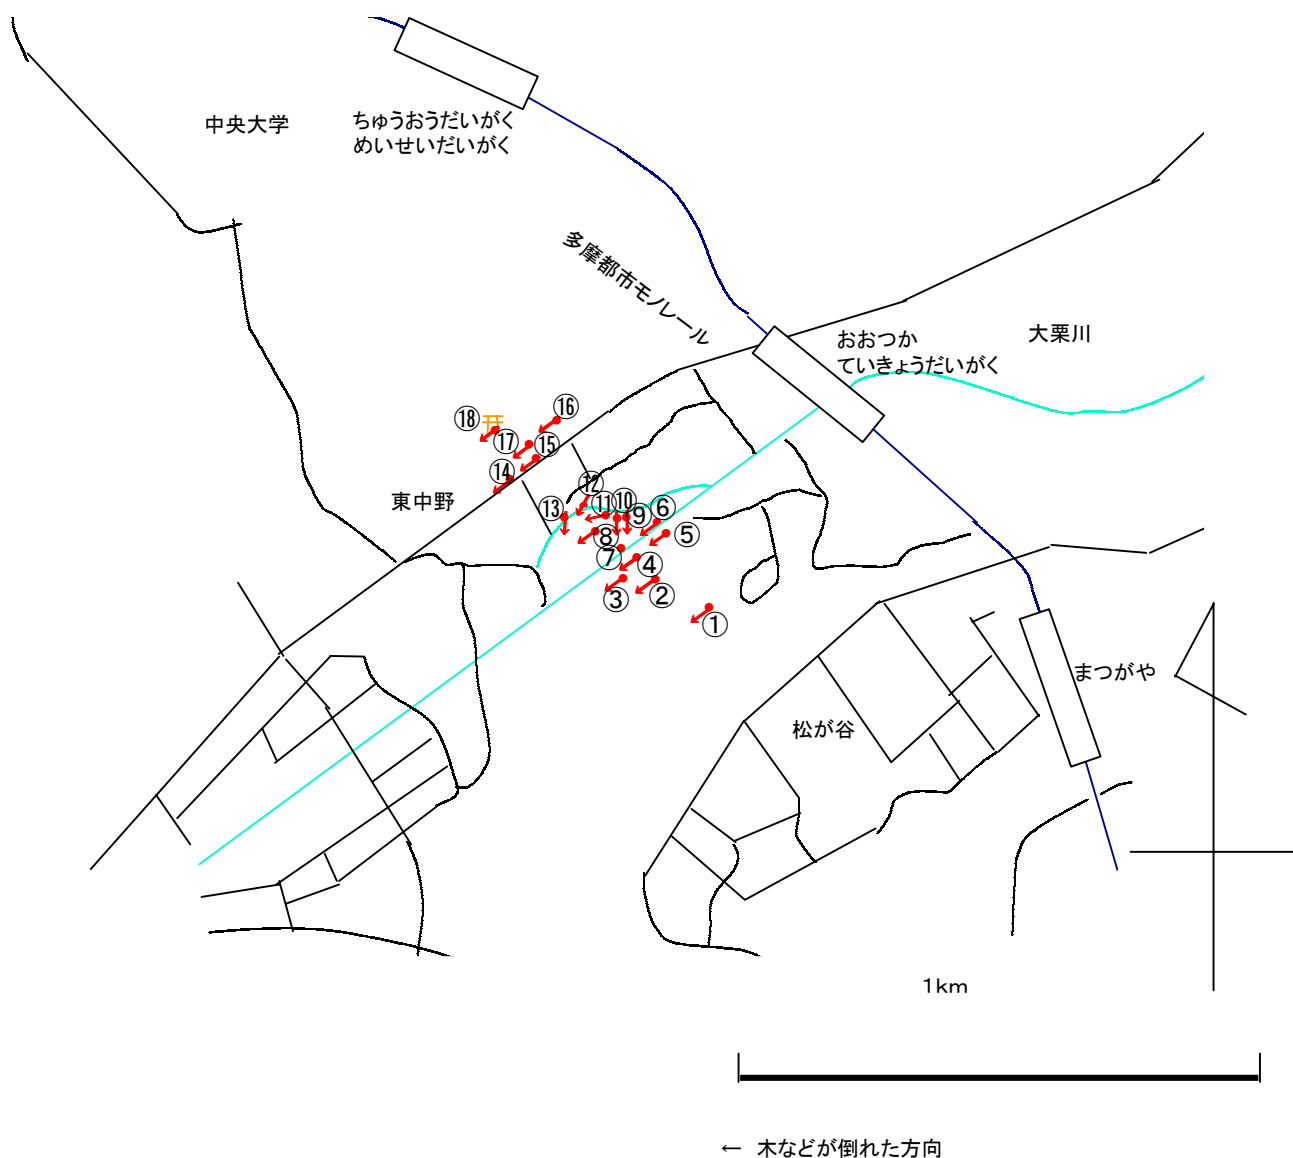
付図4-4 災害状況調査地図  
八王子市東中野地区の被害状況図

| ①車庫倒壊 | ⑩雨戸巻き上げ、隣家屋根に落下 |
| ②倒木 | ⑪倒木(写真6) |
| ③屋根瓦飛散 | ⑫倒木 |
| ④草倒伏 | ⑬木折損・飛散し対岸に落下 |
| ⑤木折損し倒れる(写真5) | ⑭看板剥離 |
| ⑥倒木 | ⑮看板飛散 |
| ⑦テラス屋根, 屋根瓦巻き上げ 行方不明, 川から水巻き上げ | ⑯草倒伏 |
| ⑧屋根瓦飛散 | ⑰プレハブ小屋倒壊(写真7) |
| ⑨屋根瓦飛散 | ⑱神木折損(写真8) |

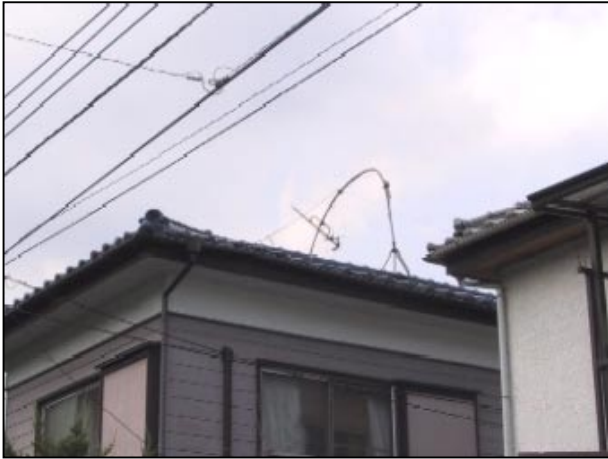
写真1（町田市 野津田地区）  
屋根のテレビアンテナが、西側へ折れ曲がり破損。

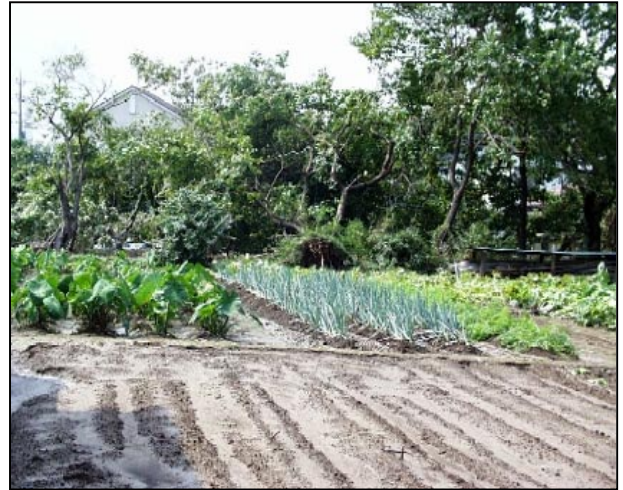
写真2（町田市 野津田地区）  
柿の木数本と、比較的太い木が、西側に倒れる。

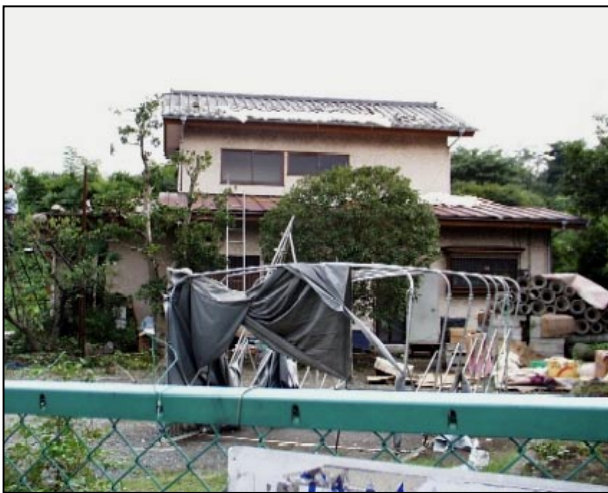
写真3（町田市 小野路交差点付近）  
屋根瓦が飛び、家屋の北側に落ちる。

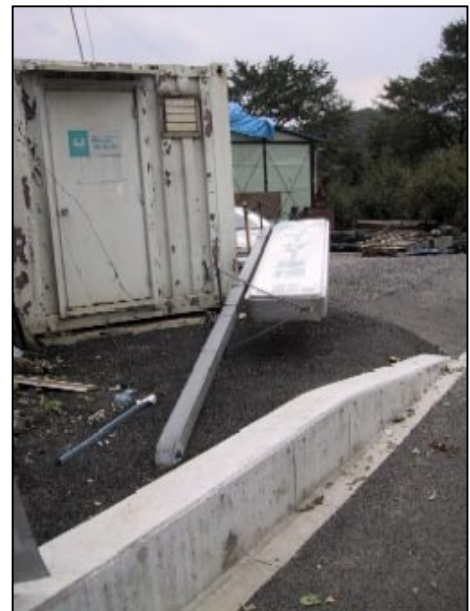
写真4（町田市 小野路交差点付近）  
看板が根本から、西側に折れ曲がる。

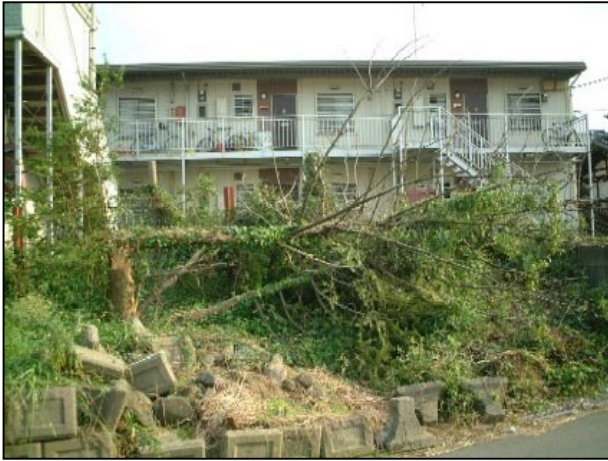
写真5（八王子市 東中野地区）  
幹の途中より折れ、西側に倒れる。（直径25cm位）。

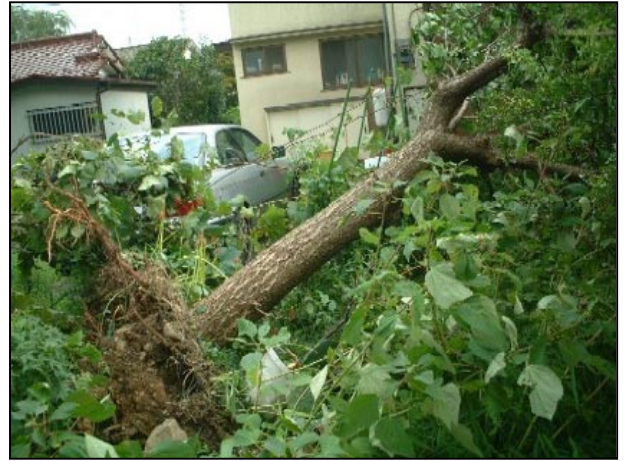
写真6（八王子市 東中野地区）  
直径25cm程の木が、根こそぎ西側に倒れる。

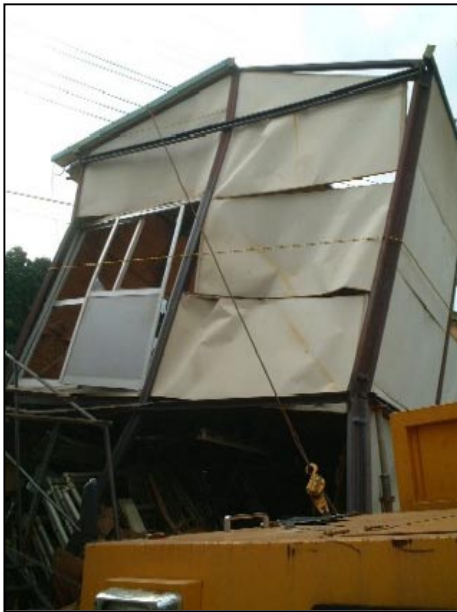
写真7（八王子市 東中野地区）  
プレハブ全壊。西側へ傾く。

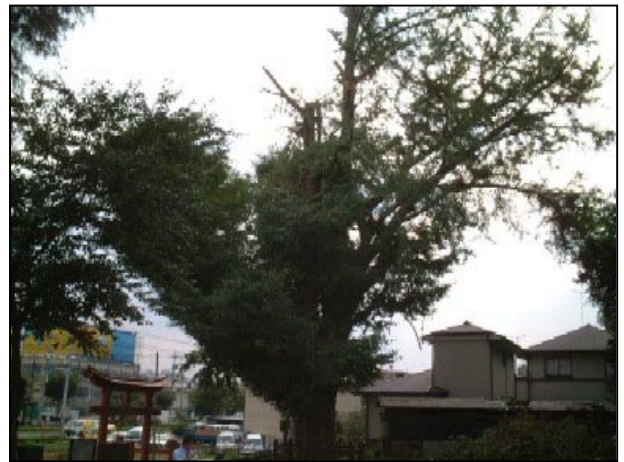
写真8（八王子市 東中野地区）  
熊野神社の神木が、途中から折れる。

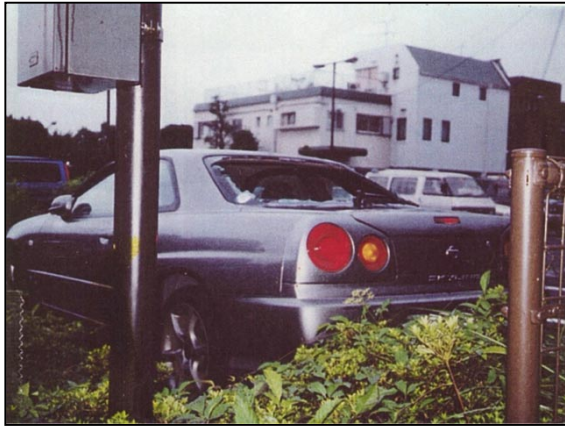
写真9（多摩市 落合地区）  
乗用車のリアウインドウが割れる。  
（写真提供：多摩市役所）

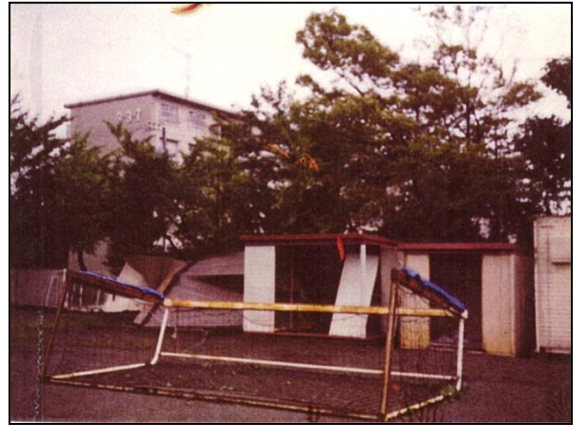
写真10（多摩市 豊ヶ丘地区）  
サッカーゴールが倒れ、物置も破損している。  
（写真提供：多摩市役所）

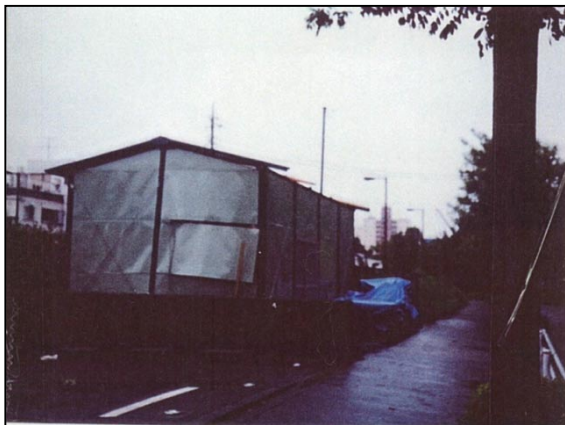
写真11（多摩市 落合地区）  
プレハブの倉庫が破損。屋根がなくなっている。  
（写真提供：多摩市役所）

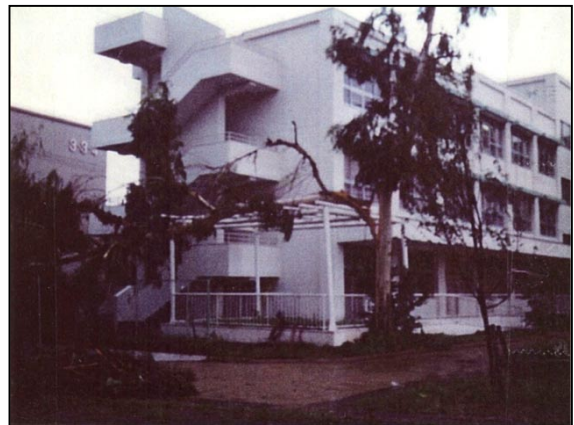
写真12（多摩市 落合地区）  
木が幹の途中より折れている。  
（写真提供：多摩市役所）
