# 現 地 災 害 調 査 速 報

平成 1 6 年 2 月 2 3 日に  
東京都世田谷区で発生した突風による風害について

平成 1 6 年 2 月 2 3 日

東 京 管 区 気 象 台

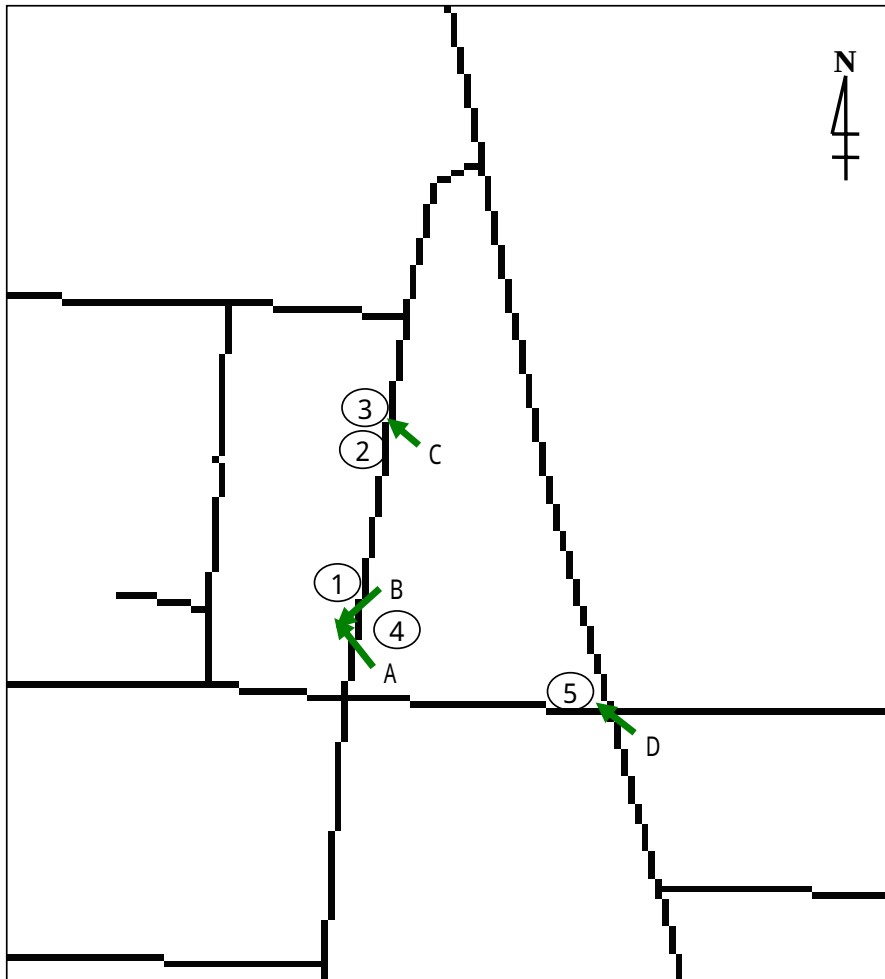
被害発生地域拡大図

- 1 排気ダクトの倒壊。
- 2 トタン屋根が飛散。
- 3 物置のドアの破損。
- 4 ガラス窓が破損。
- 5 物置の壁（パネル）が飛散。

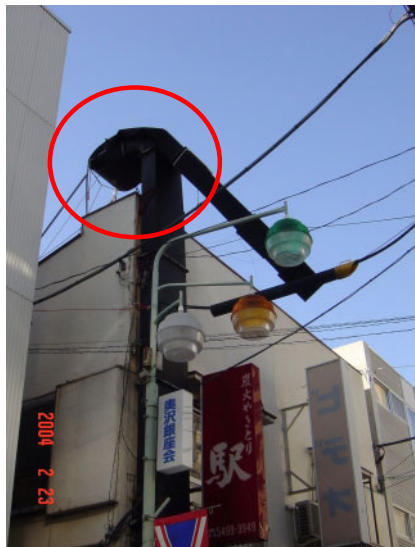
排気ダクトが途中で折れ曲がった（記号 写真A，B）

A 折れた排気ダクト

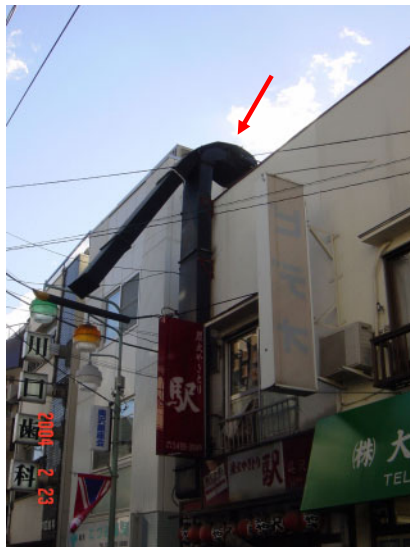
B 折れた排気ダクト  
(矢印のところで折れた)

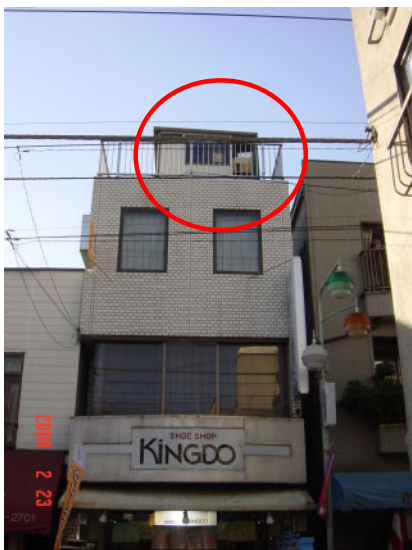
物置小屋のドアの破損（記号 写真C）

C ドアの破損

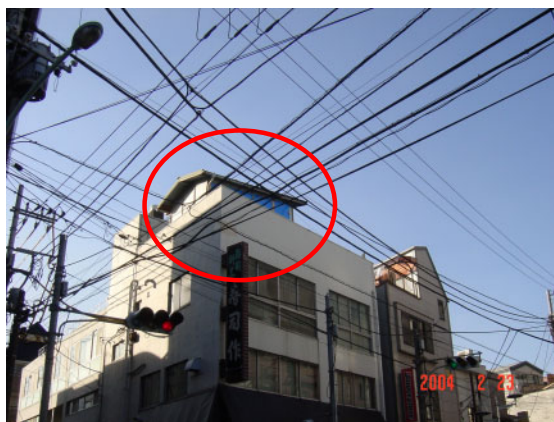
トタン屋根等の飛散（記号 写真D）

D 壁 (パネル) の飛散
