現地災害調査速報

平成17年5月15日に東京都八王子市、町田市と
神奈川県相模原市で発生した
突風による風害について

平成17年5月16日

東 京 管 区 気 象 台
横 浜 地 方 気 象 台

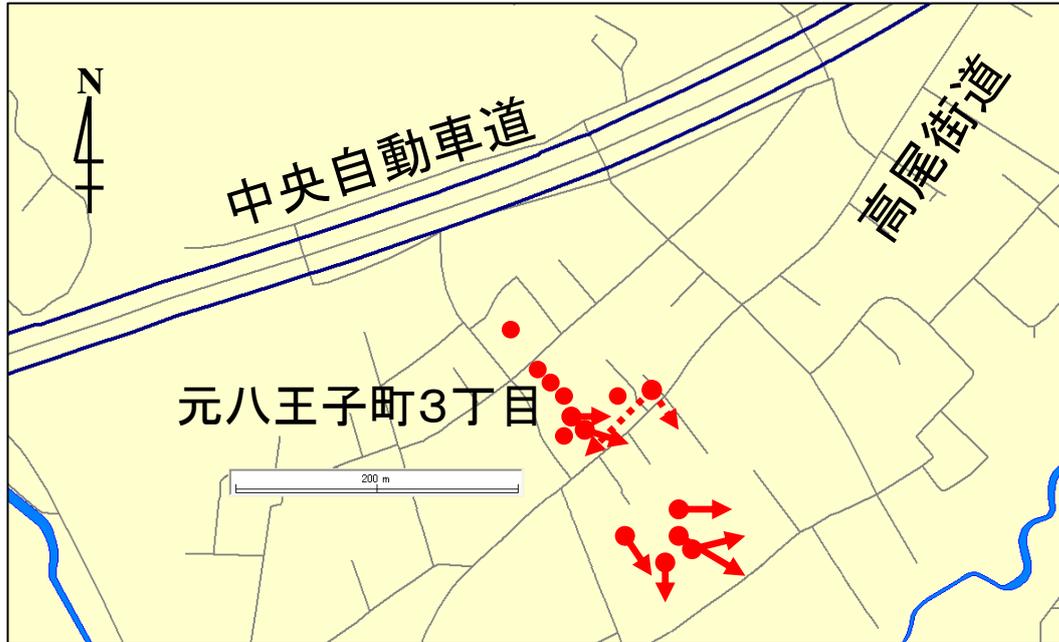
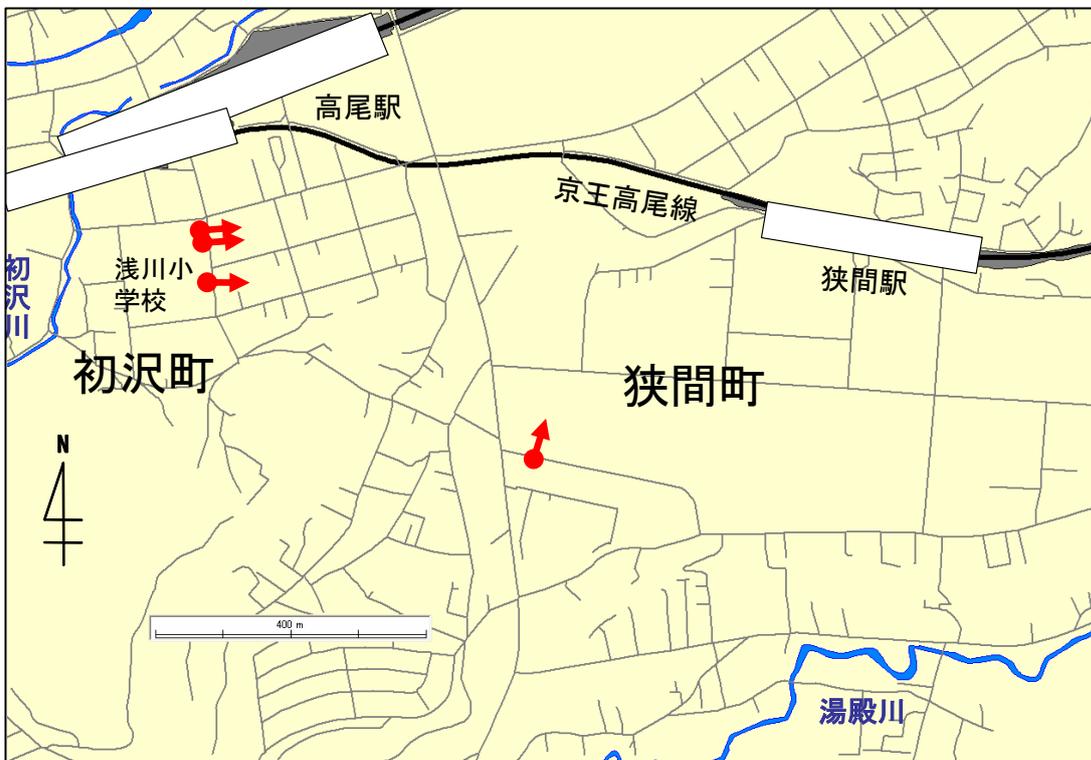
○被害発生地域①②拡大図（東京都八王子市）

被害は、北西-南東方向に長さ約7kmの範囲で発生していた。

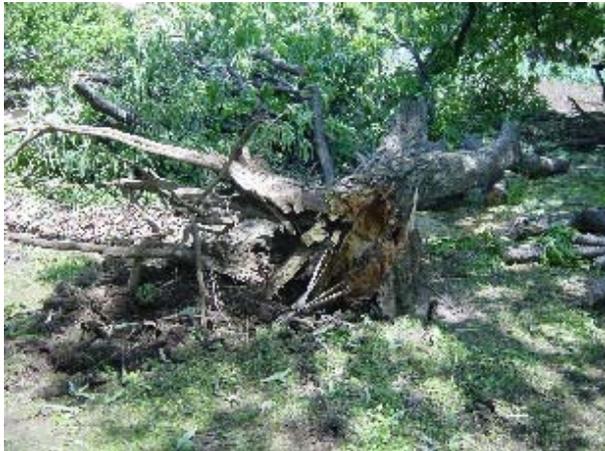
- ・栗の木が5本折損。南東側に倒れていた。
- ・屋根瓦がはがれた。
- ・プレハブのテラス一部が南西方向に約20m飛んだ。
- ・柿の木の枝が折れ、東側の家屋の壁に突き刺さっていた。

1. 南東方向に倒れた栗の木

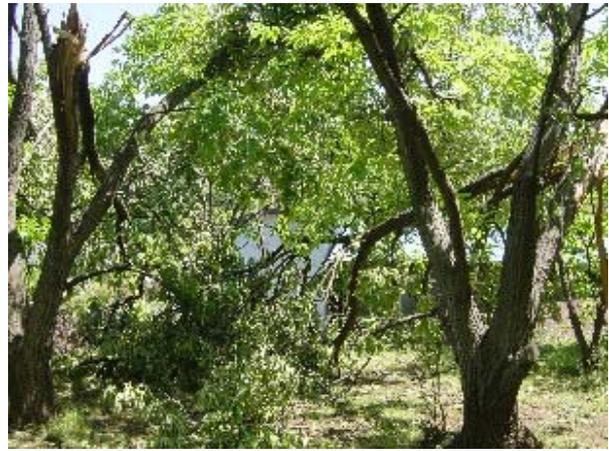
2. 南方向に折れた栗の木の枝

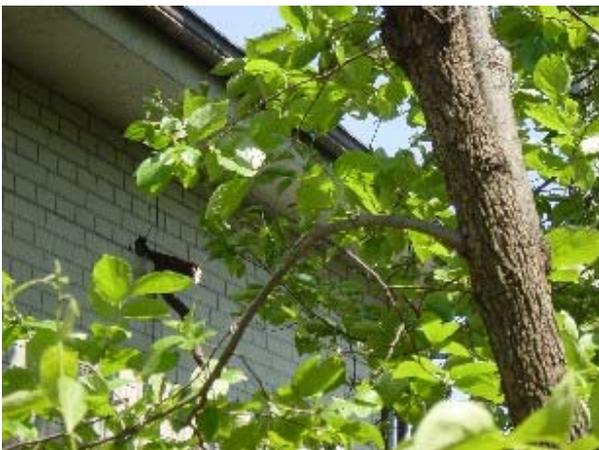
3. 住宅の壁に刺さった柿の木の枝

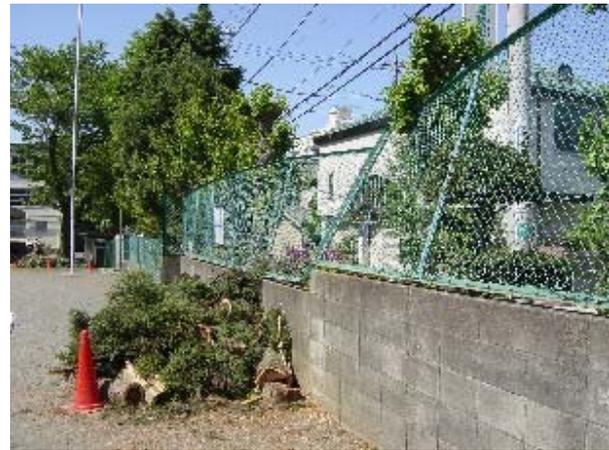
- ・小学校東門の前で、杉の木(直径40cm程度)が途中から東側に倒れていた。
- ・工場のトタン屋根がめくれて北北東側の道路に落下。

4. 杉の木が折れてフェンスに倒れかかった跡(倒木は片付けられている)

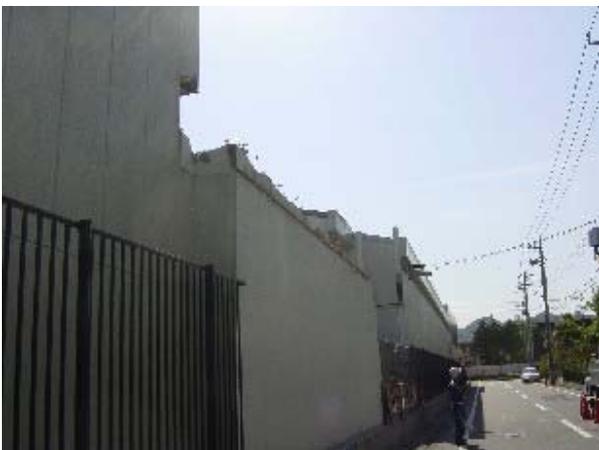
5. 飛来したトタン屋根によって崩れたブロック塀

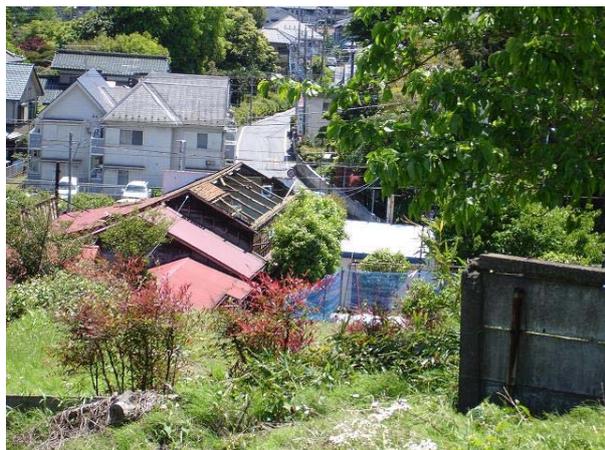
- ・倉庫屋根の西側半分が、南東側の3階建て住居や林を越えて、東南東約120m先の川の橋下まで飛散。
- ・屋根瓦が飛散。
- ・物置小屋が東側へ倒れていた。
- ・林の中の立木が所々で倒れたり折れたりしていた。
- ・畑の野菜が倒れていた。

1. 倉庫の屋根の西側半分が
東南東へ飛散した

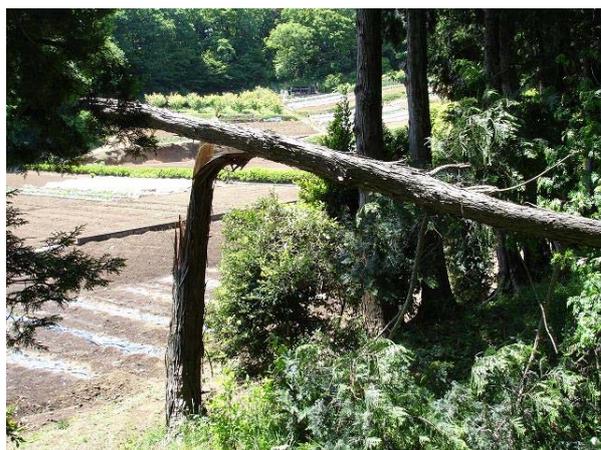
2. 立ち木が北東側に折れた

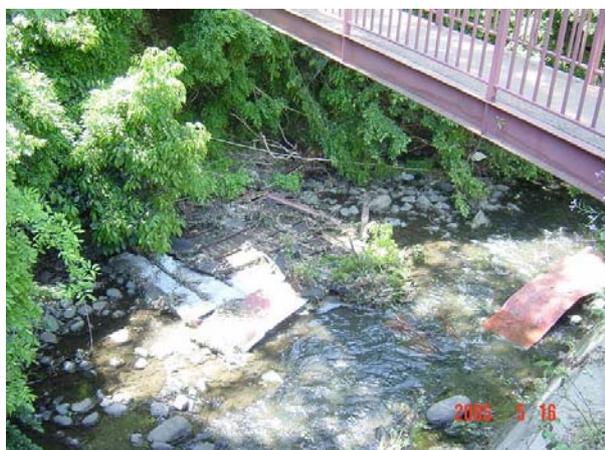
八王子市狭間町で工場のトタンが隣接する道路に落下した被害や町田市相原町で倉庫の屋根が約120m飛ばされるなどの被害が発生した。

3. 飛散し長寿橋下に落下した
倉庫屋根

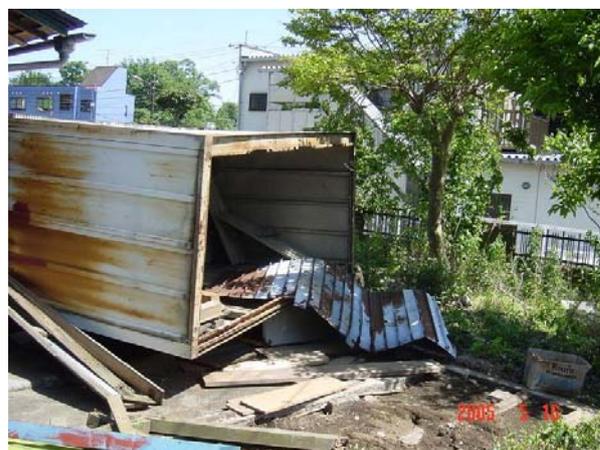
4. 東側に倒れた小屋

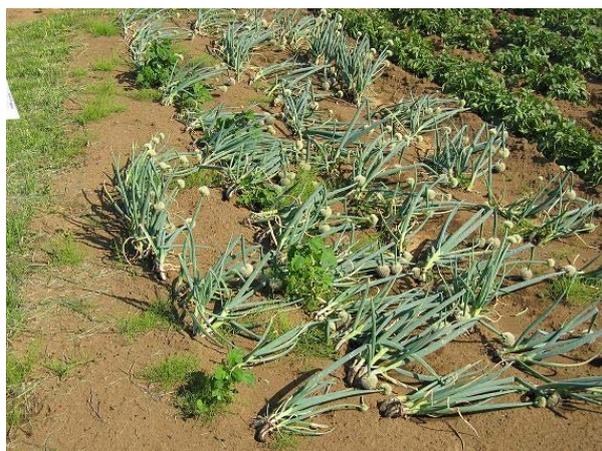
5. 南西側に倒れたネギ

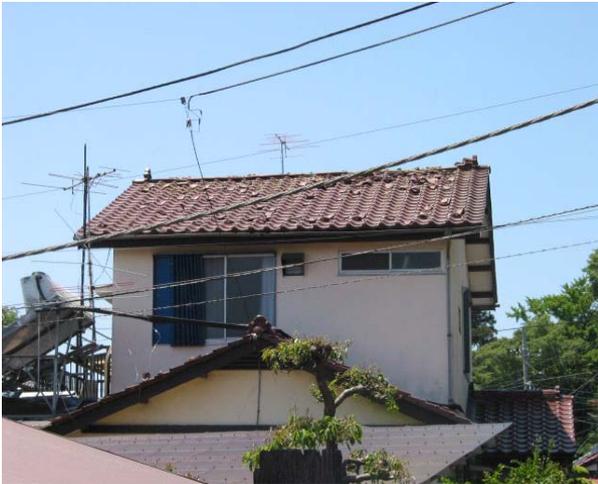
家屋の瓦が飛ばされたり、約10mの樹木が約10本折れるなどの被害が発生した。

1. 屋根瓦が飛ばされた住家

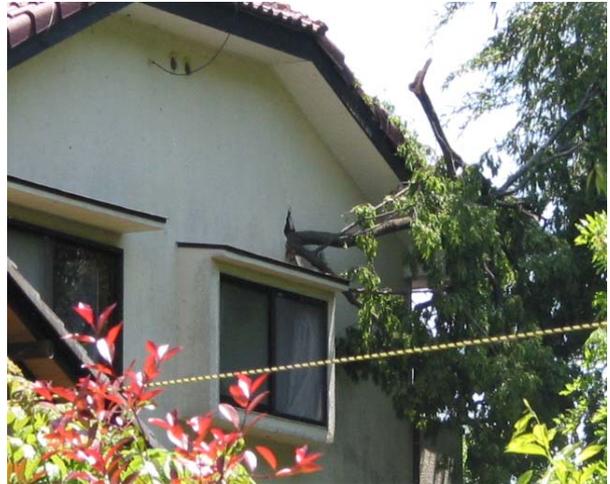
家屋の屋根のトタンが東南東方向に約100m飛ばされたり、2階のベランダが東南東方向に約15m飛ばされた。約10棟の屋根のアンテナが東側に倒れた。また、樹木の枝が折れて飛来し、家の壁に刺さっていた。

2. 折れた枝が西向きの壁に
突き刺さった

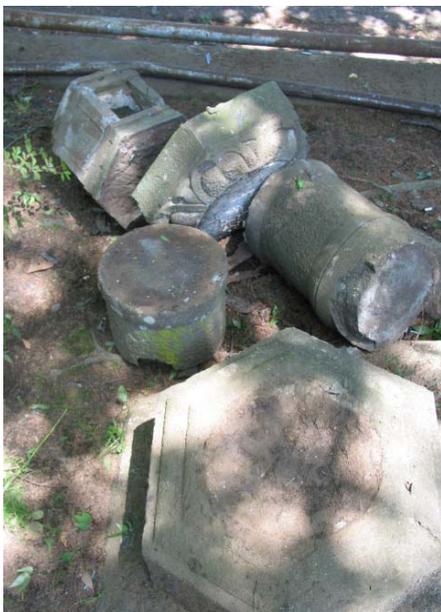
- ・風、雨、雹がすごかった。雹の大きさは1～2cmくらいあった。雷もあった。時間は10～15分くらいであった。風向は、西だった。
- ・石灯籠も倒れている。こんなことは、ここに住んで初めてだ。(この灯籠は調査によれば、飛来してきたベランダが当たった可能性が高い。)

3. 倒れた灯籠

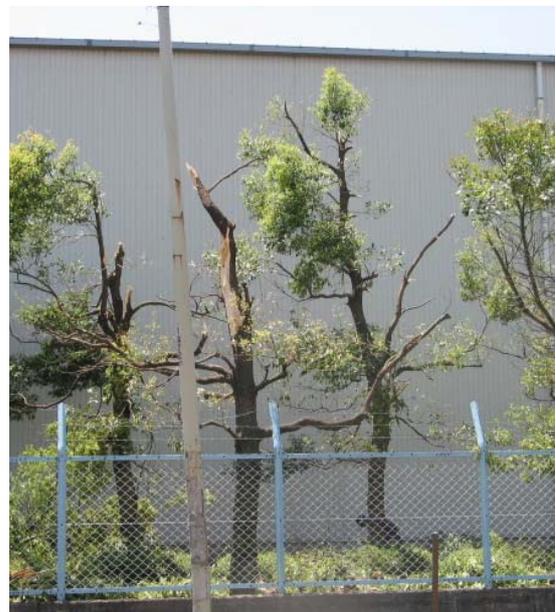
4. 折れた樹木
