現地災害調査速報

平成24年5月6日に茨城県筑西市から桜川市にかけて
発生した突風について

平成24年5月11日

水 戸 地 方 気 象 台
東 京 管 区 気 象 台

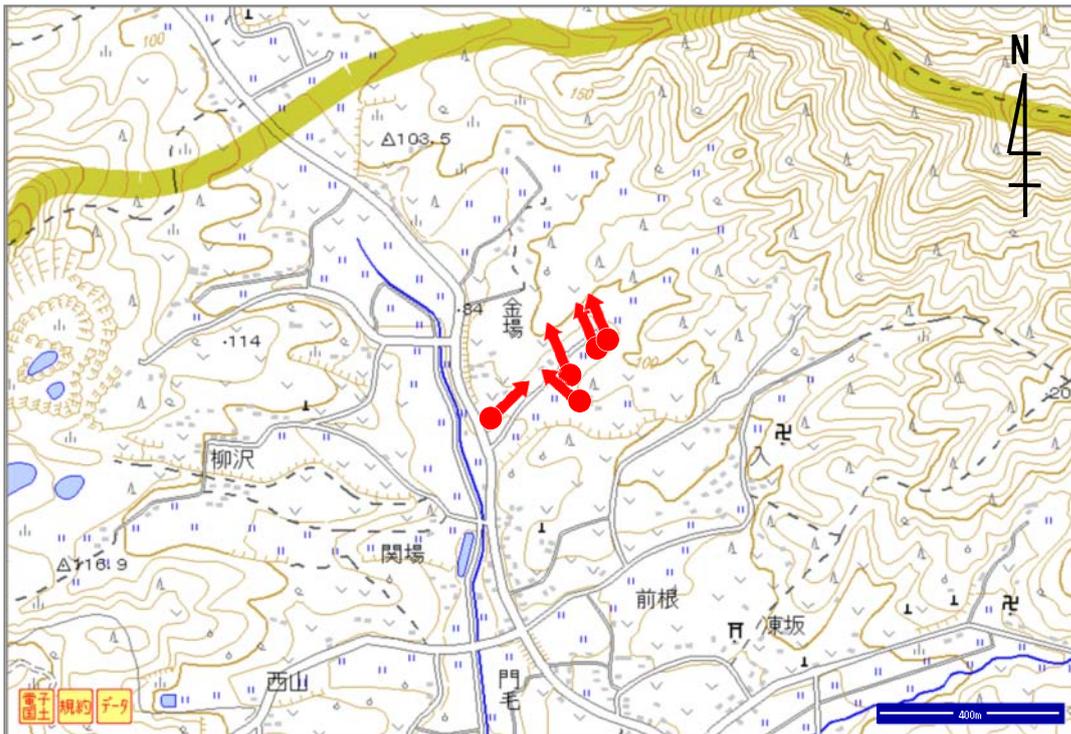
⑤桜川市 門毛地区

- ・ 12時40分頃、突然周りが真っ暗になった。ゴーッという音を一瞬聞いた。
- ・ 1分前後吹いた強い風が止んだ後に庭を見ると、物置の屋根の一部が10m位飛んでいた。
- ・ 裏山の木や竹が北西側に倒れていた。

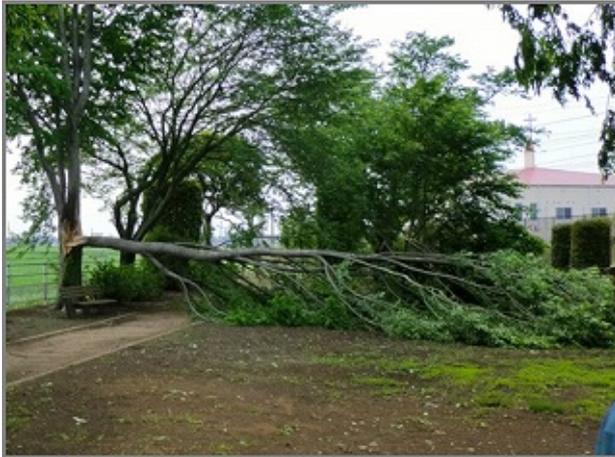
① 根元から折れた枝
（筑西市玉戸）

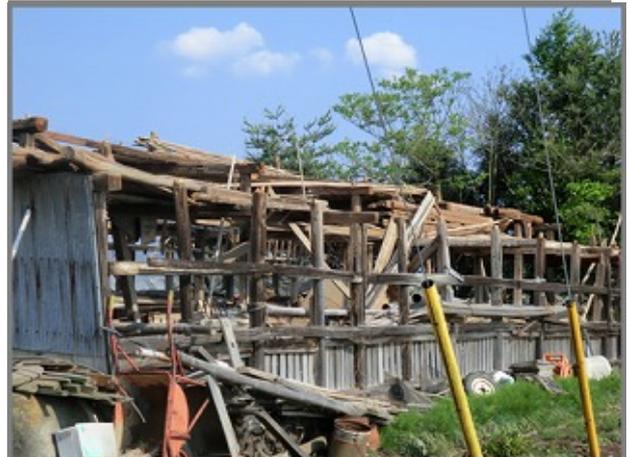
② 損壊した豚舎
（筑西市高島）

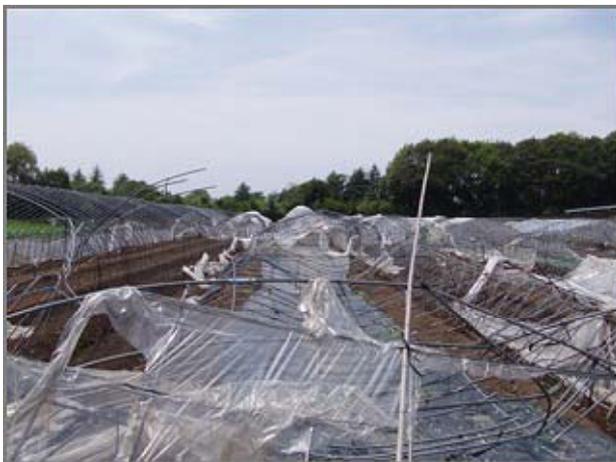
③ 倒壊したビニールハウス
（筑西市蓬田）

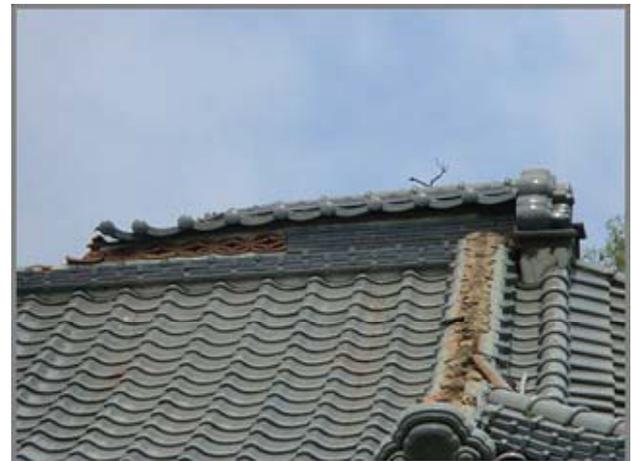
④ 破損した瓦屋根
（筑西市蓬田）

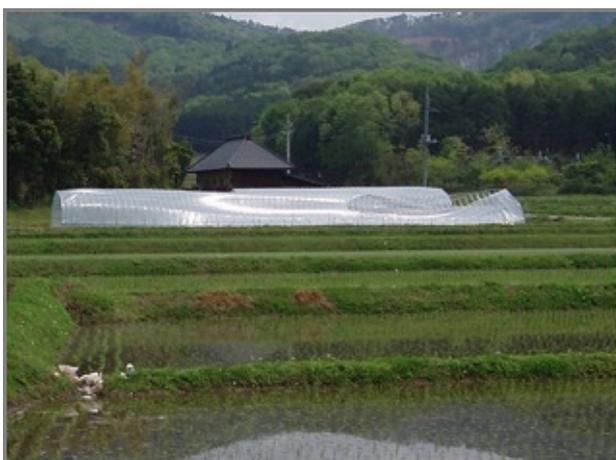
⑤ 損壊したビニールハウス
（桜川市飯淵）

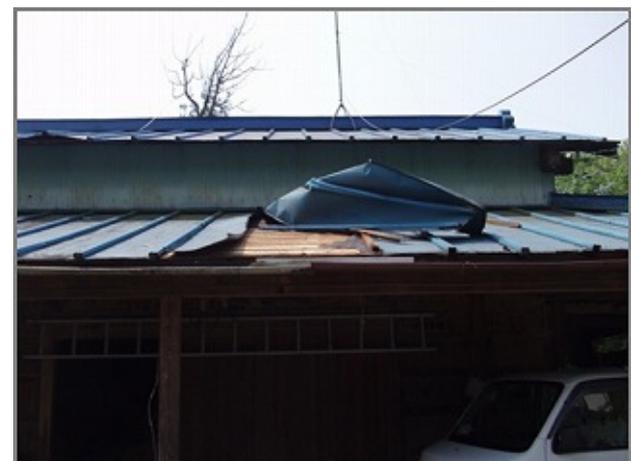
⑥ 剥離したトタン屋根
（桜川市門毛）
