現地災害調査速報

平成24年5月6日に栃木県真岡市から茨城県常陸大宮市
にかけて発生した突風について

平成24年5月11日

宇 都 宮 地 方 気 象 台
水 戸 地 方 気 象 台
東 京 管 区 気 象 台

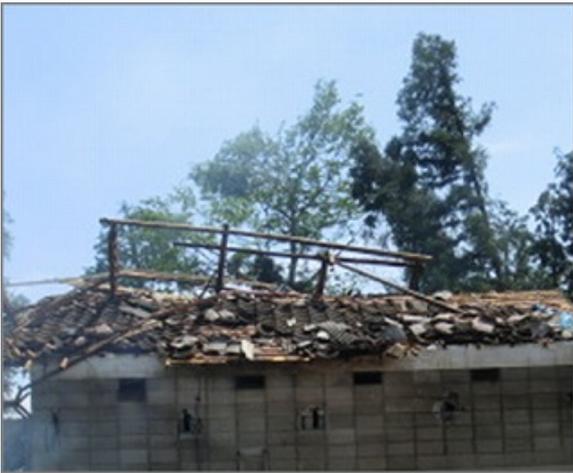
① 屋根が損壊した非住家
（栃木県真岡市西田井）

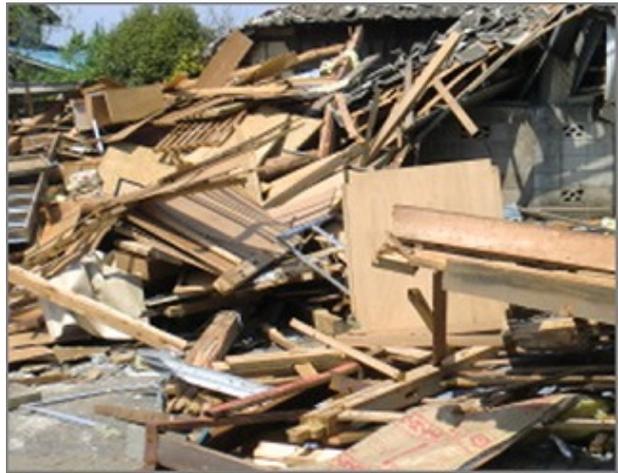
② 倒壊した納屋
（栃木県真岡市西田井）

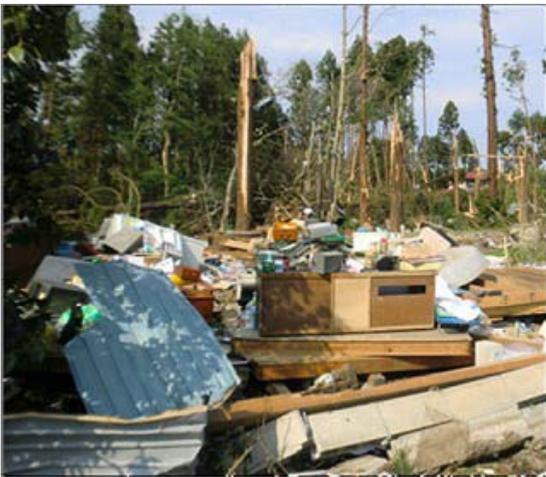
③ 倒壊した住宅と折れた樹木
（栃木県真岡市西田井）

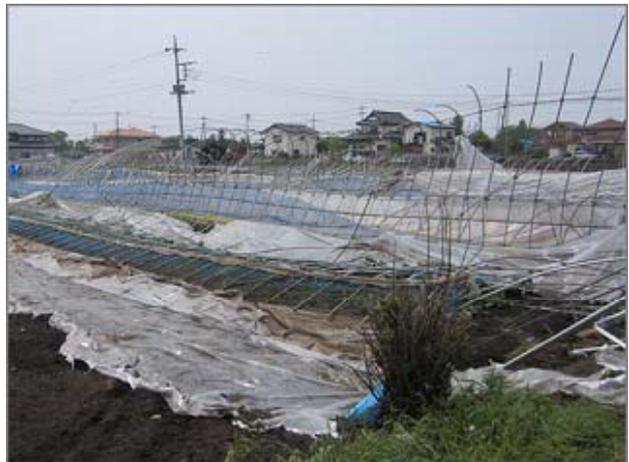
④ 倒壊したビニールハウス
（栃木県益子町塙）

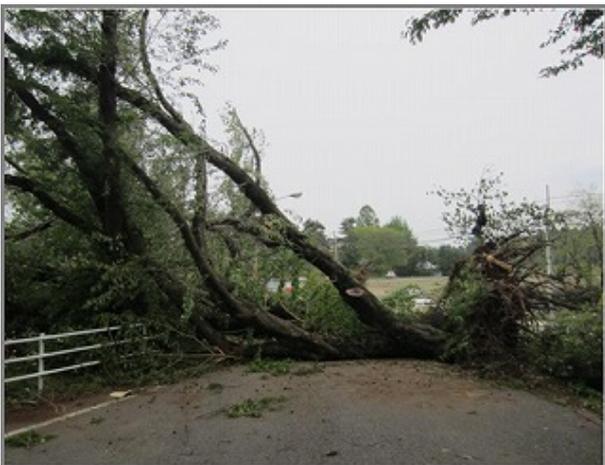
⑤ 倒れた樹木
（栃木県益子町塙）

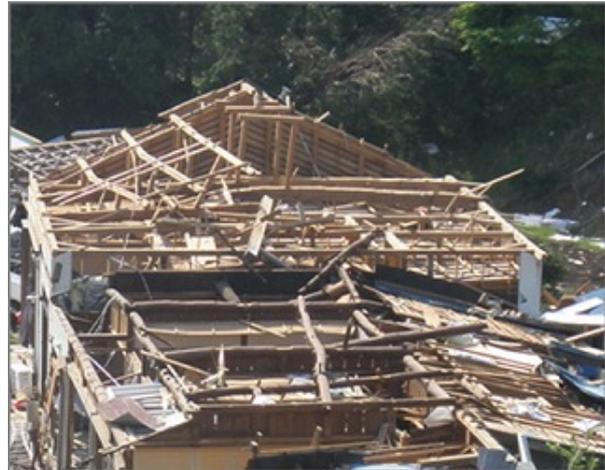
⑥ 屋根が損壊した住家
（栃木県益子町大沢）

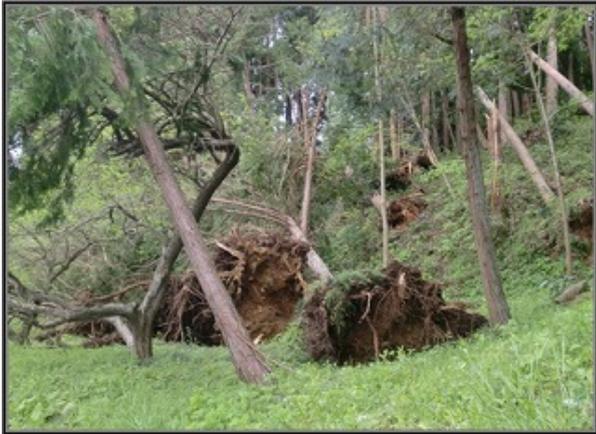
⑦ 根から倒れた樹木
（栃木県茂木町北高岡）

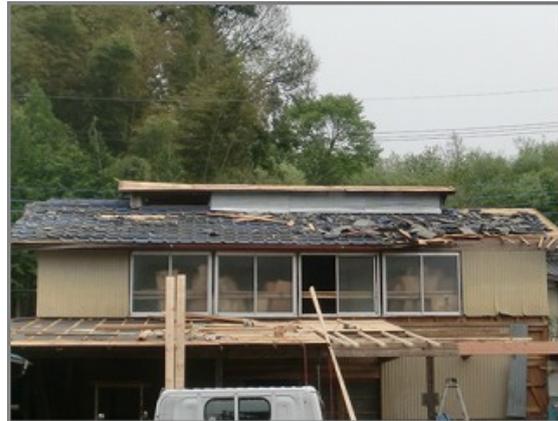
⑧ 屋根が剥離した非住家
（栃木県茂木町北高岡）

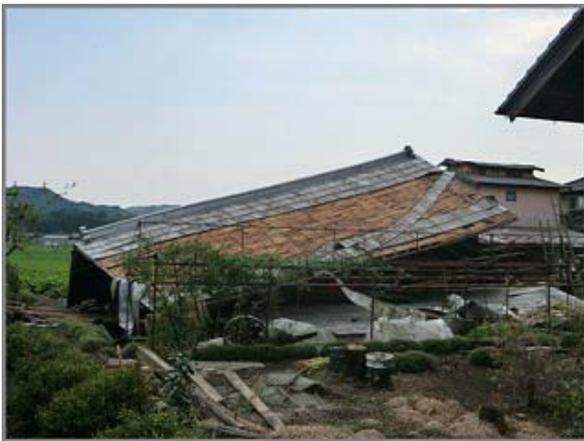
⑨ 倒壊した納屋
（茨城県常陸大宮市野田）

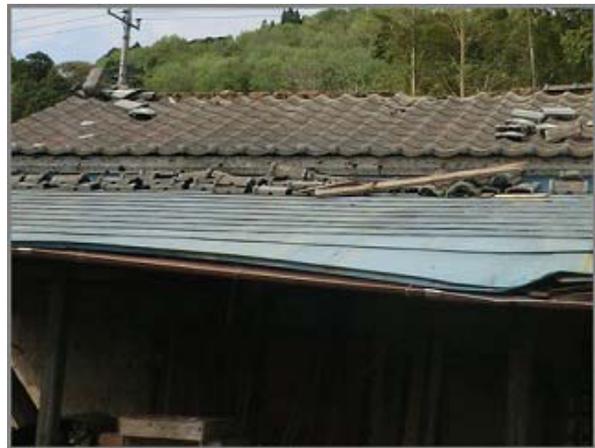
⑩ 飛散した屋根瓦
（茨城県常陸大宮市野田）

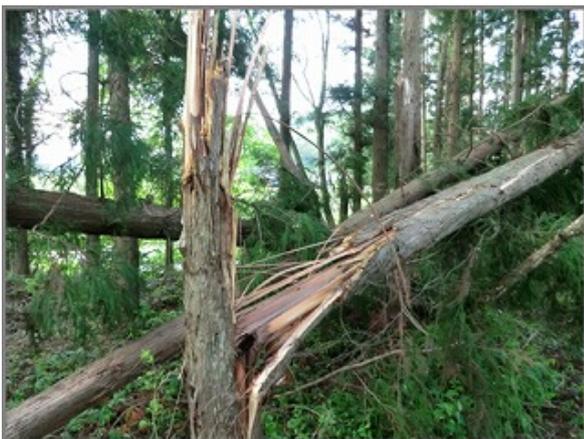
⑪ 破損した樹木
（茨城県常陸大宮市野田）

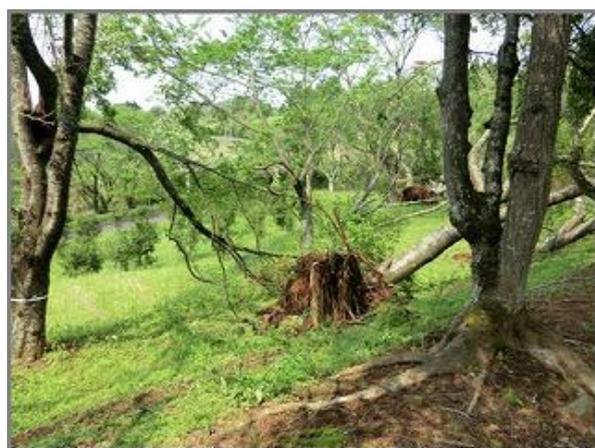
⑫ 根から倒れた樹木
（茨城県常陸大宮市野田）
