# 現 地 災 害 調 査 速 報

平成26年6月21日に栃木県日光市で発生した突風について

平成26年6月23日

宇 都 宮 地 方 気 象 台  
東 京 管 区 気 象 台

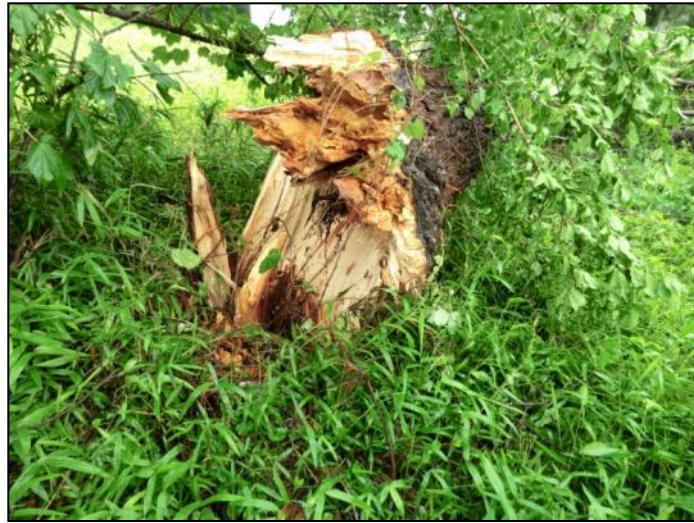
① 幹が折れた樹木  
(北から撮影)

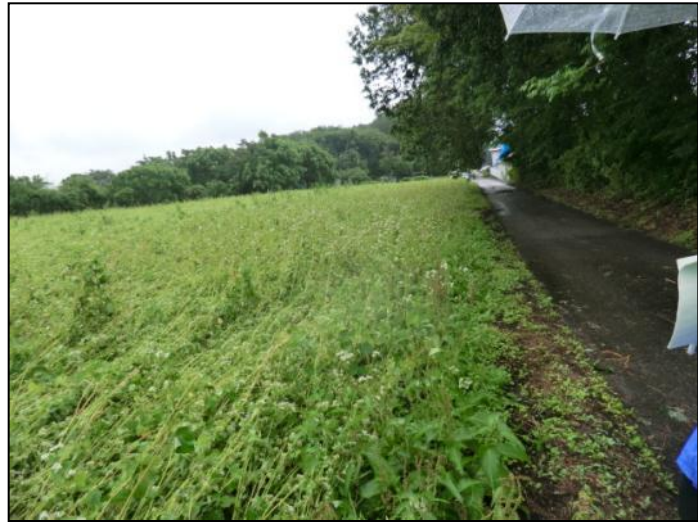
② 倒伏した作物  
(北西から撮影)

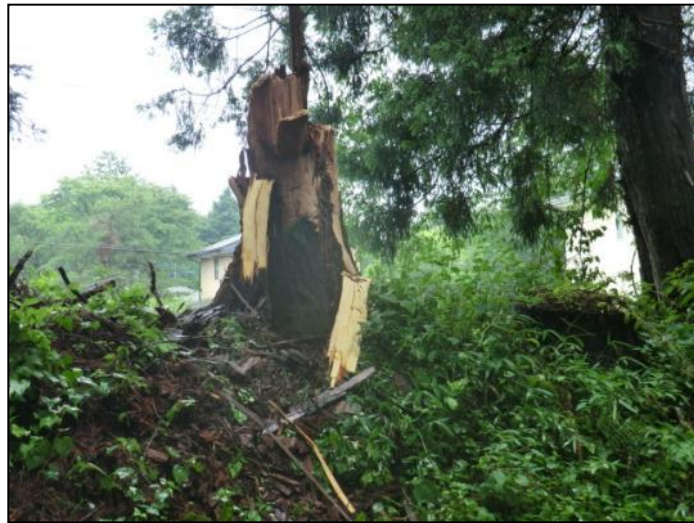
③ 幹が折れた樹木  
(西から撮影)

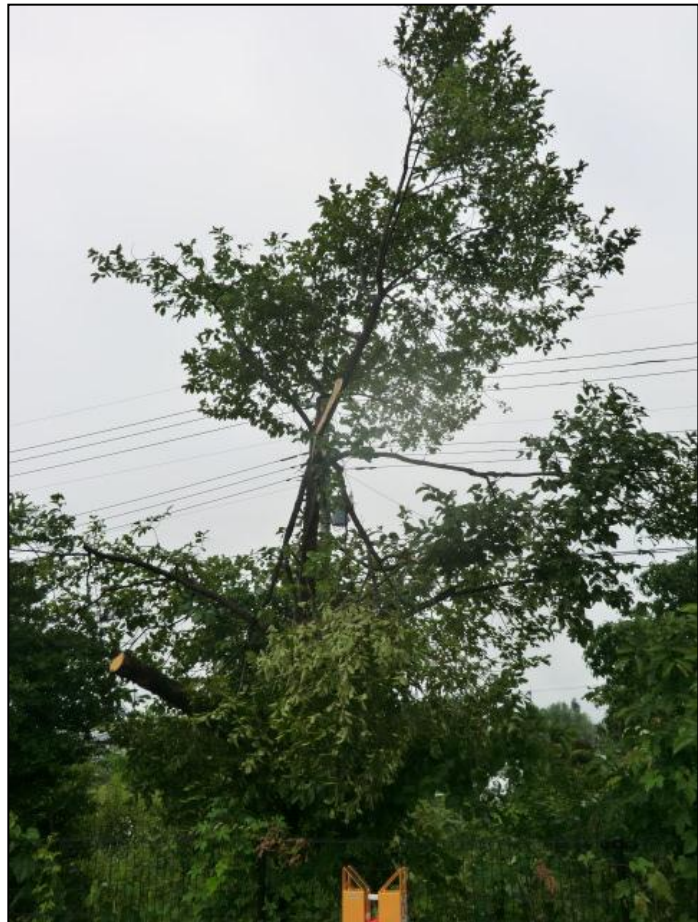
④ 枝が折れた樹木  
(北東から撮影)
