現地災害調査速報

平成26年7月27日に群馬県伊勢崎市で発生した突風について

平成26年8月11日

前 橋 地 方 気 象 台
東 京 管 区 気 象 台

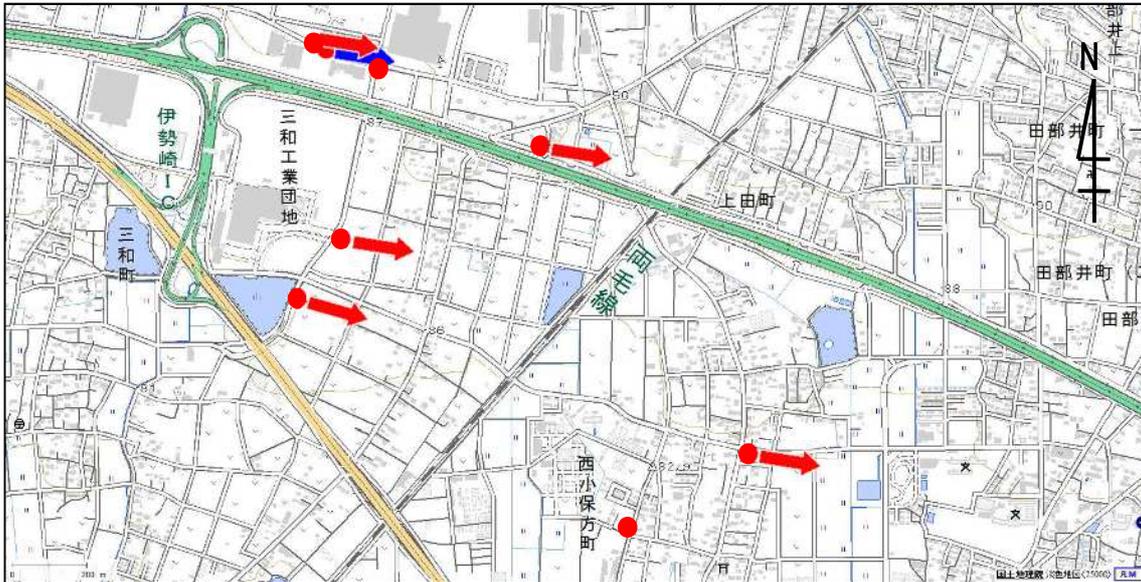
被害発生地域拡大図

被害の範囲は、長さ約1.6km、幅は約800mであった。

伊勢崎市三和町から伊勢崎市西小保方町

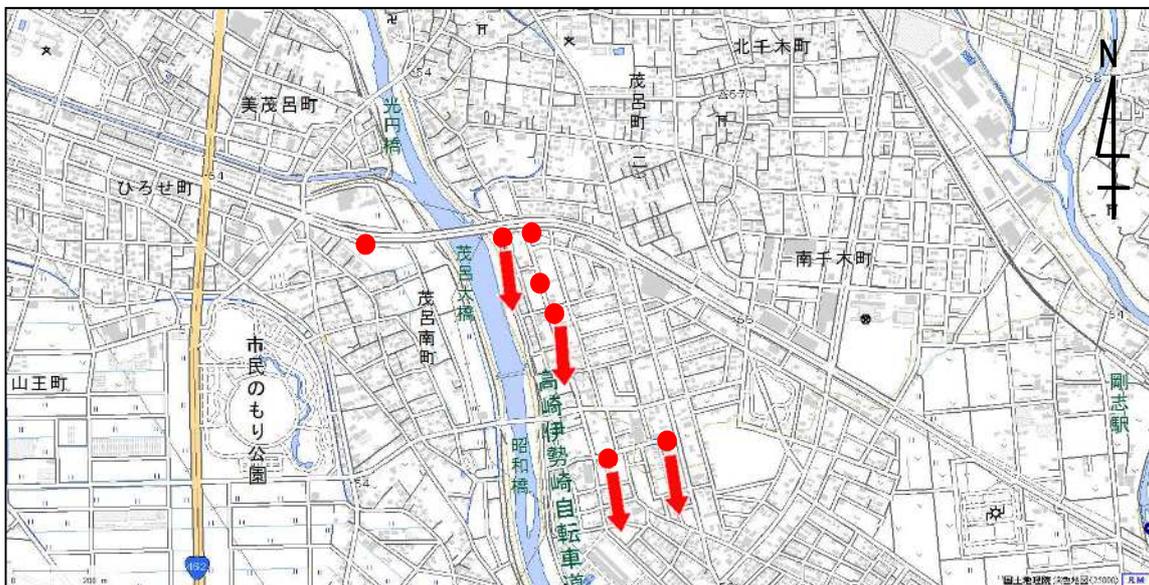
被害発生地域拡大図

被害の範囲は、長さ約1.0km、幅は約400mであった。

伊勢崎市美茂呂町から伊勢崎市茂呂南町

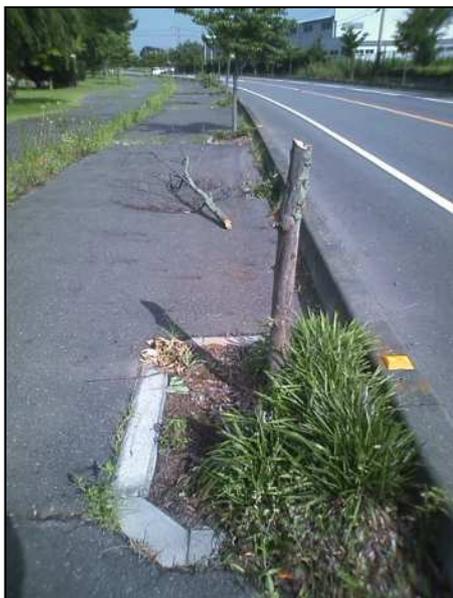
- ・住家のトタン屋根のめくれがあった。
- ・比較的風に弱い樹木の幹折れがあった。

幹が折れた樹木
(伊勢崎市三和町)

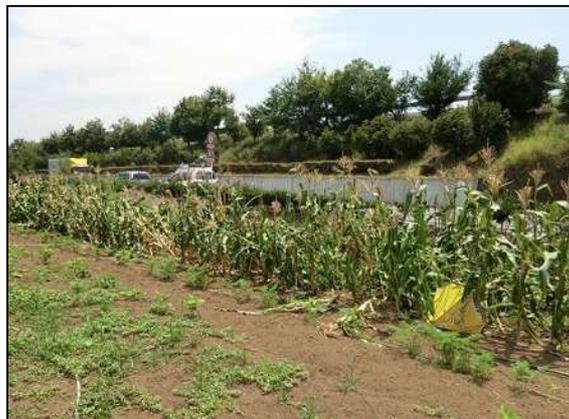
倒伏した農作物(トウモロコシなど)
(伊勢崎市三和町)

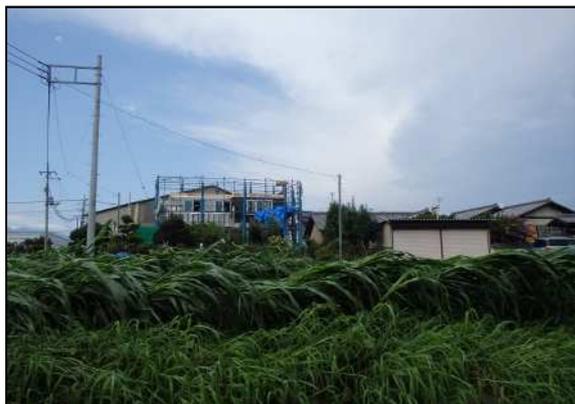
倒伏した農作物(トウモロコシなど)
(伊勢崎市三和町)

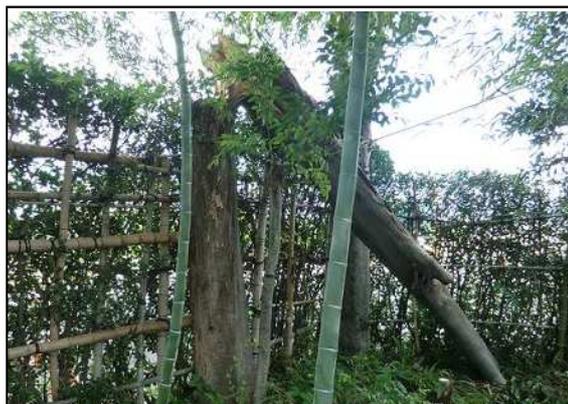
幹が折れた樹木
(伊勢崎市西小保方町)

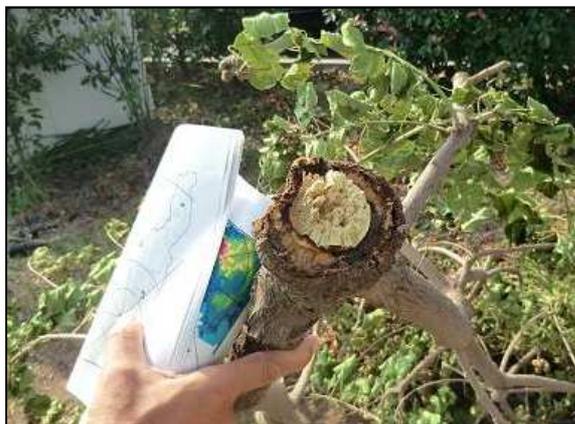
- ・細い樹木の幹折れが複数あった。

幹が折れた樹木
(伊勢崎市美茂呂町)

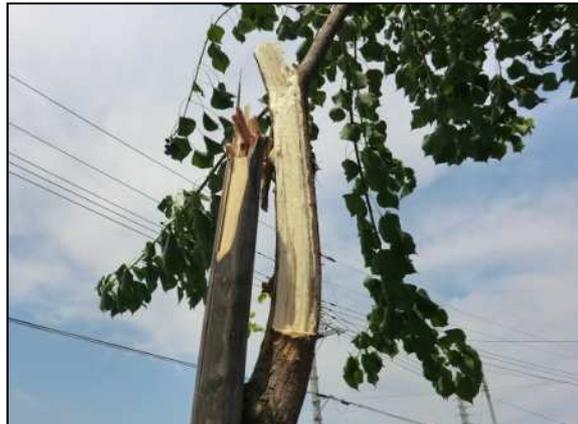
幹が折れた樹木
(伊勢崎市美茂呂町)
