# 現 地 災 害 調 査 速 報

平成26年12月13日に石川県白山市で発生した突風について

平成26年12月17日

金 沢 地 方 気 象 台  
東 京 管 区 気 象 台

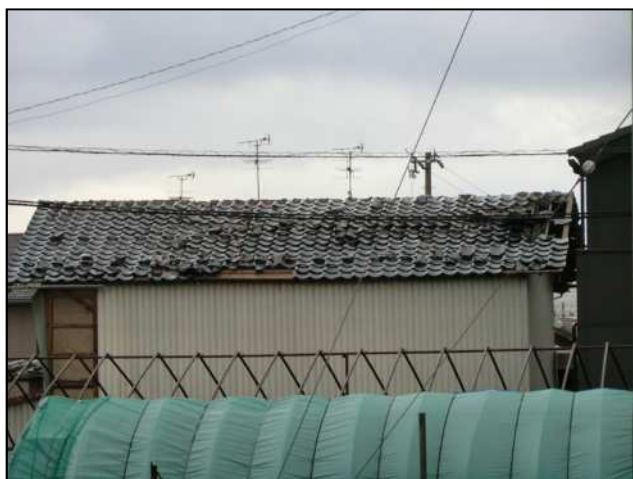
屋根瓦のめくれや落下、外壁が一部損壊した納屋  
【東方向撮影】

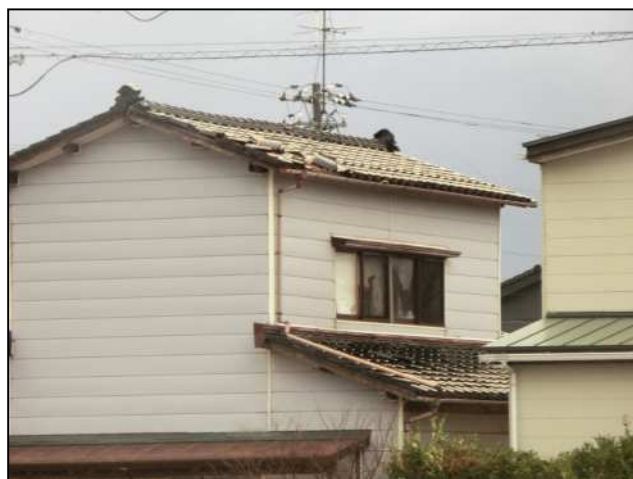
屋根瓦がめくれ、落下した住家  
【北東方向撮影】

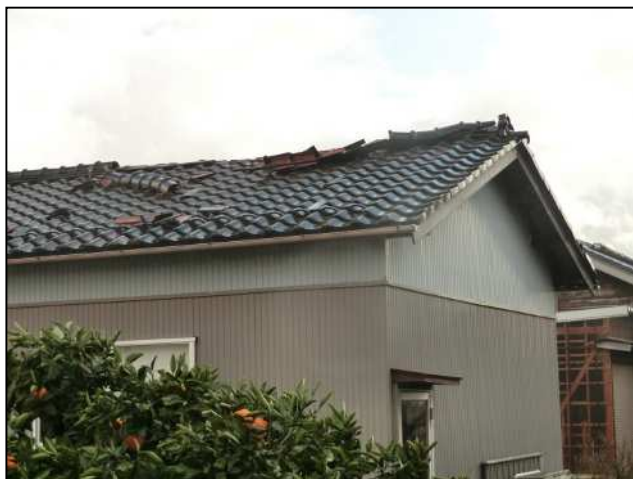
屋根瓦がめくれ、落下した車庫  
【南東方向撮影】

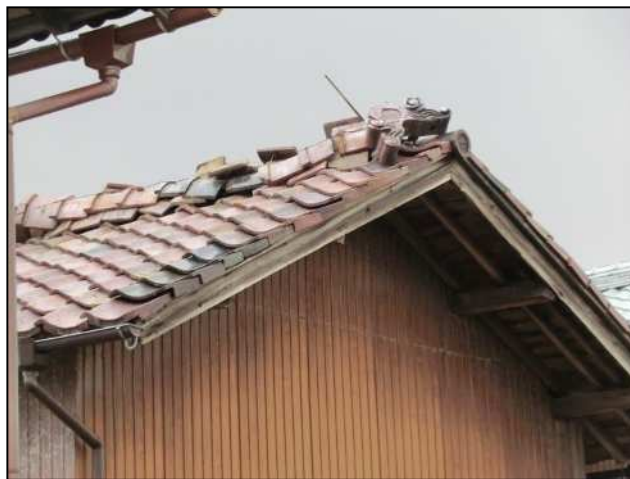
屋根瓦がめくれ、落下した住家  
【南東方向撮影】

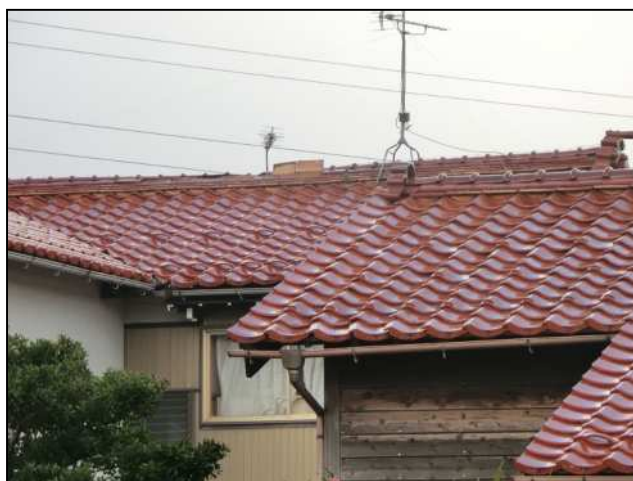
屋根瓦の一部がめくれた住家  
【北方向撮影】

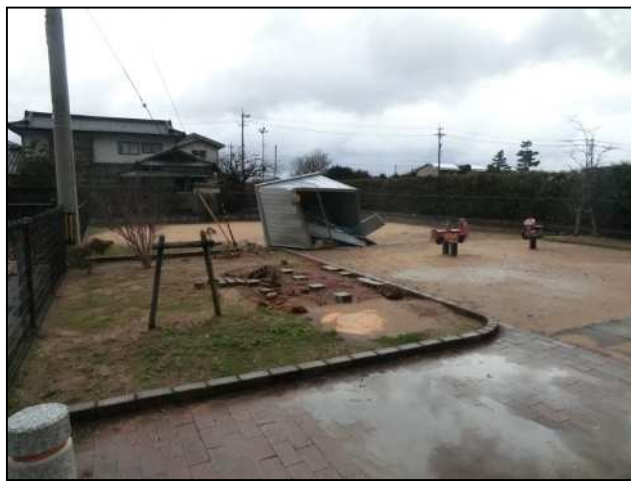
- ・住家の屋根瓦のめくれや落下があった。
- ・非住家の一部損壊があった。
- ・プレハブ小屋の飛散があった。

飛ばされたプレハブ物置  
【北方向撮影】
