現地災害調査速報

平成27年2月13日に神奈川県厚木市で発生した突風について

平成27年2月20日

横 浜 地 方 気 象 台
東 京 管 区 気 象 台

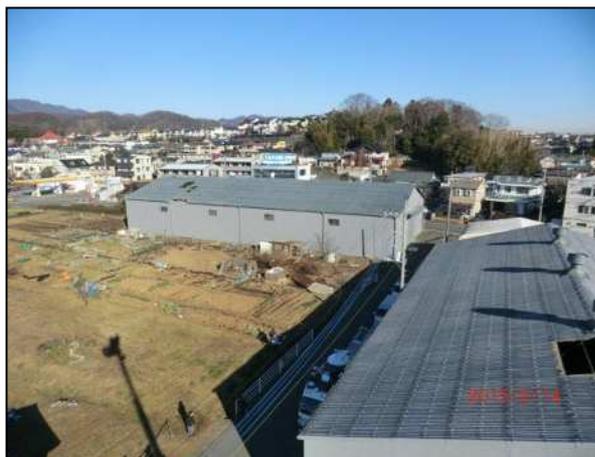
屋根の一部が飛散した倉庫
【南から撮影】

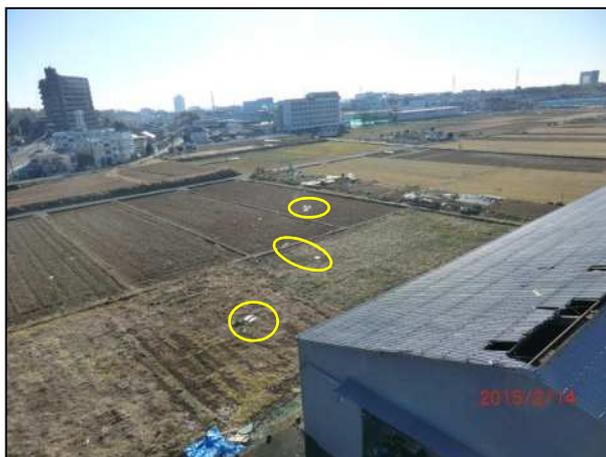
屋根の一部が飛散した倉庫及び飛散物
楕円は特に大きな飛散物(屋根の破片)
【北西から撮影】

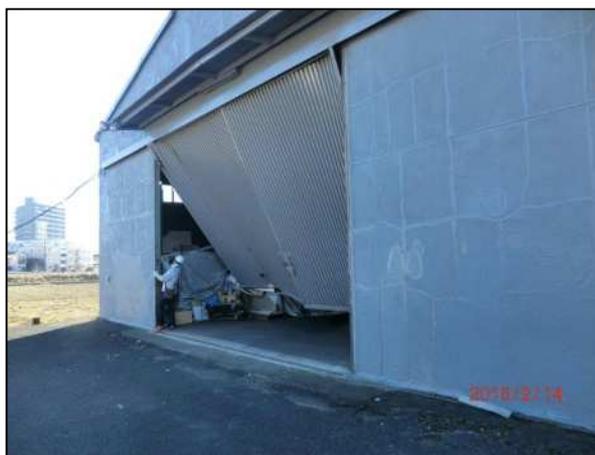
扉の一部が損壊した倉庫
【北西から撮影】

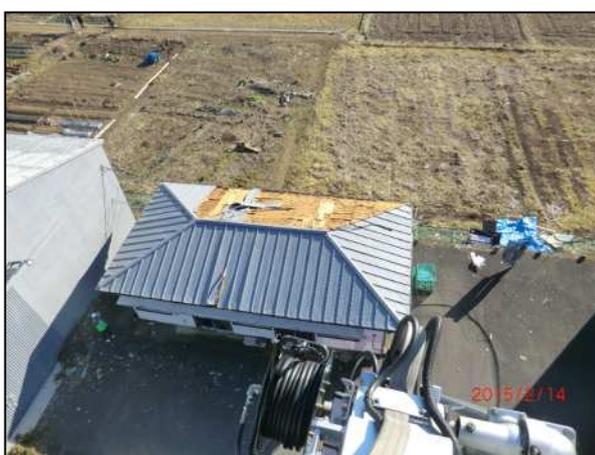
屋根がめくれた事務所
【西から撮影】

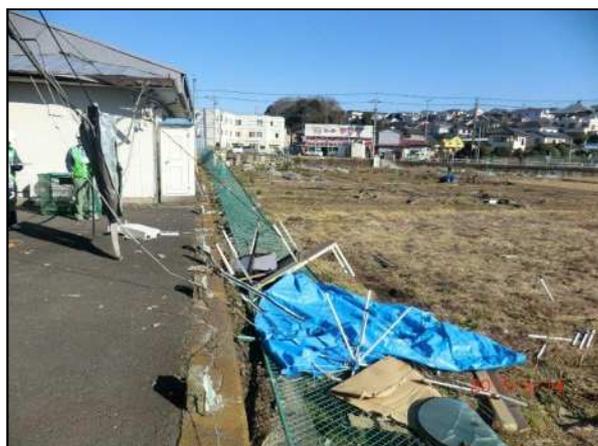
倒壊したフェンス(長さ約70m)
【南から撮影】

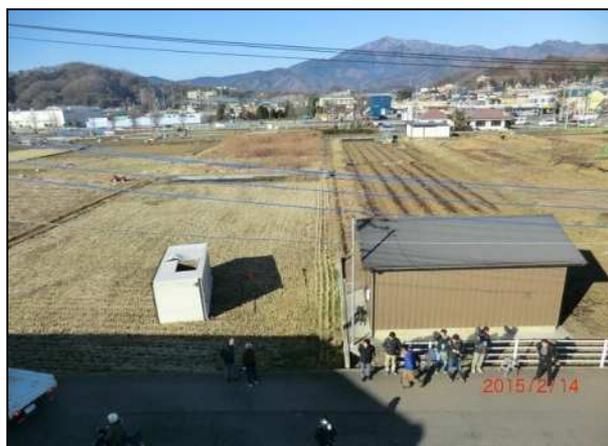
- ・倉庫や非住家の屋根の一部が飛散した。
- ・コンテナが横転した。

横転したコンテナ(南に約7m移動)
【東から撮影】
