# 現 地 災 害 調 査 速 報

平成27年3月12日に石川県羽咋郡志賀町で発生した突風について

平成27年3月17日

金 沢 地 方 気 象 台  
東 京 管 区 気 象 台

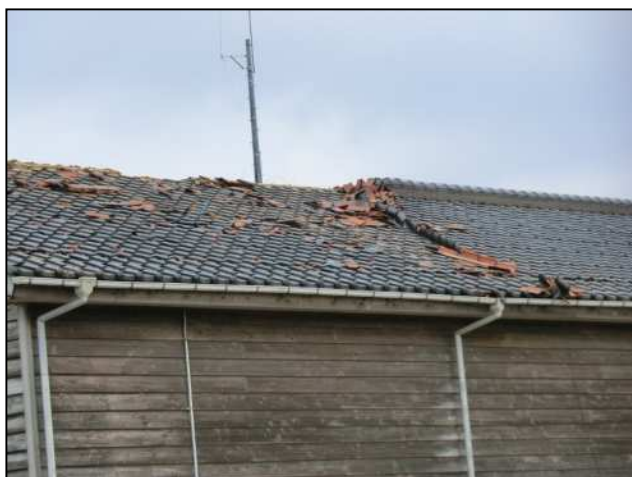
屋根瓦がめくれ落下した倉庫  
【北西方向撮影】

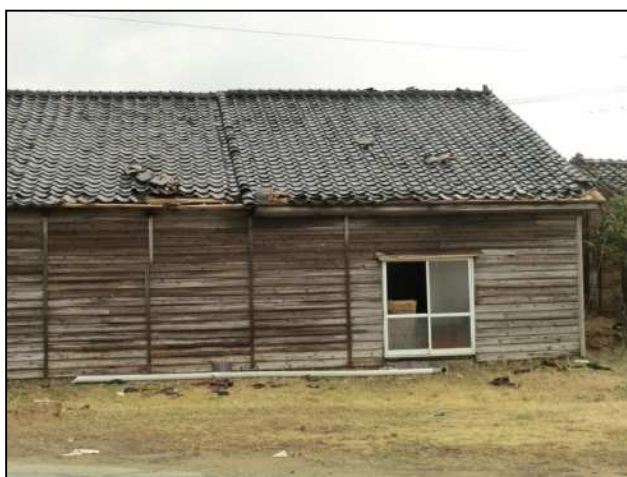
屋根瓦がめくれ落下した納屋  
【北東方向撮影】

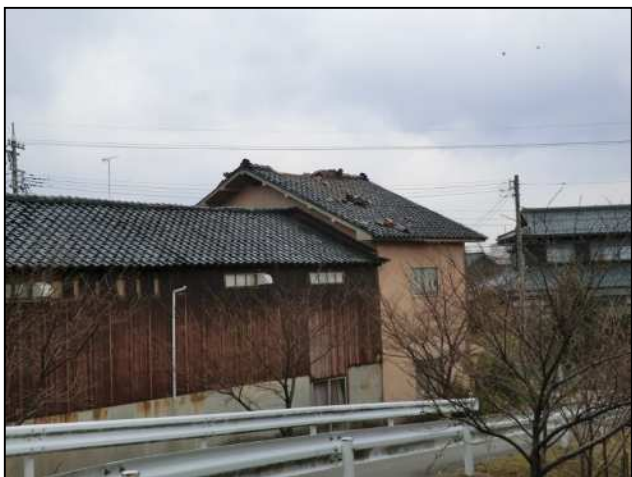
屋根瓦がめくれ落下した住家  
【北西方向撮影】

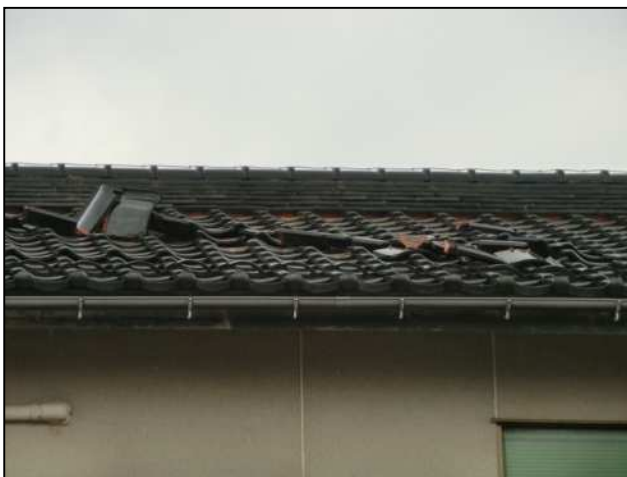
屋根瓦がめくれ落下した住家  
【北西方向撮影】

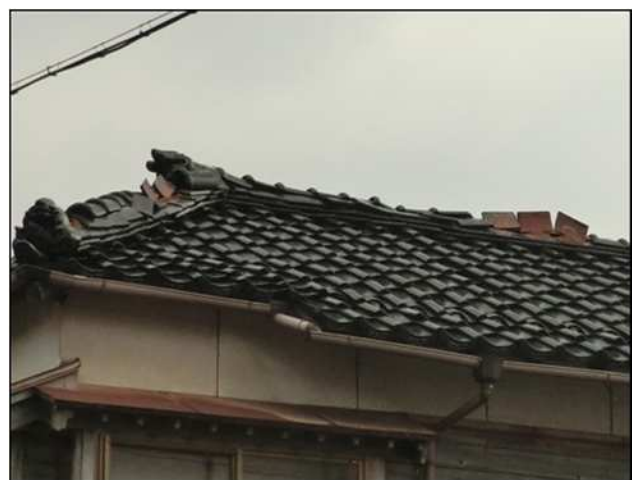
屋根瓦がめくれ落下した住家  
【北東方向撮影】

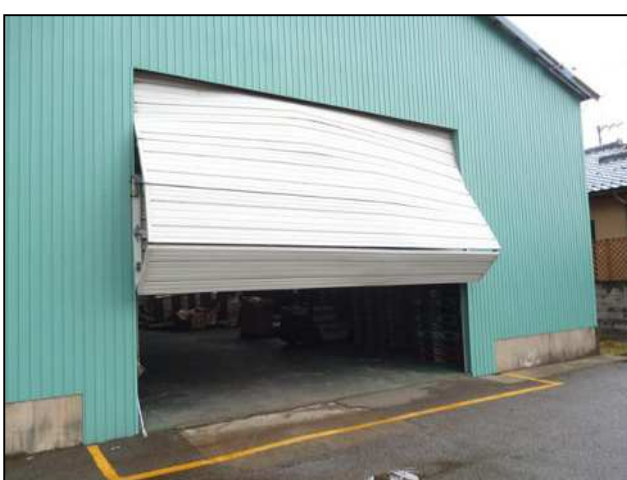
扉の一部が損壊した倉庫  
【南西方向撮影】
