# 現 地 災 害 調 査 速 報

平成27年4月15日に静岡県静岡市で発生した  
突風について

平成27年4月22日

静 岡 地 方 気 象 台  
東 京 管 区 気 象 台

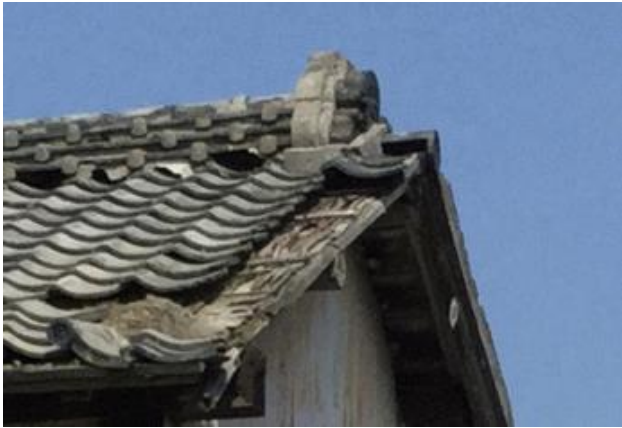
① 屋根瓦のめくれがあった非住家

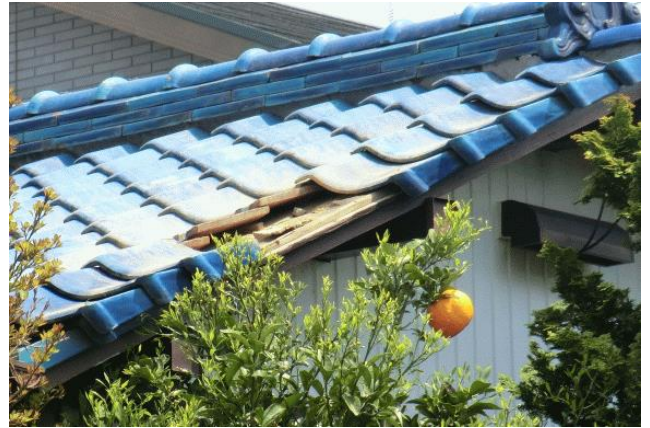
② 屋根瓦が落下した住家

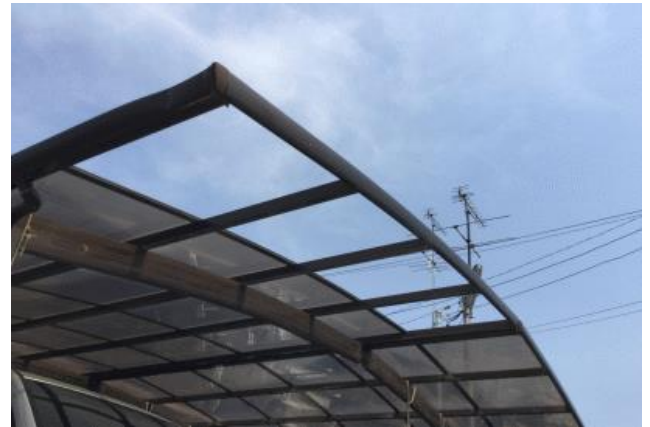
④ 屋根の一部が剥がれたカーポート

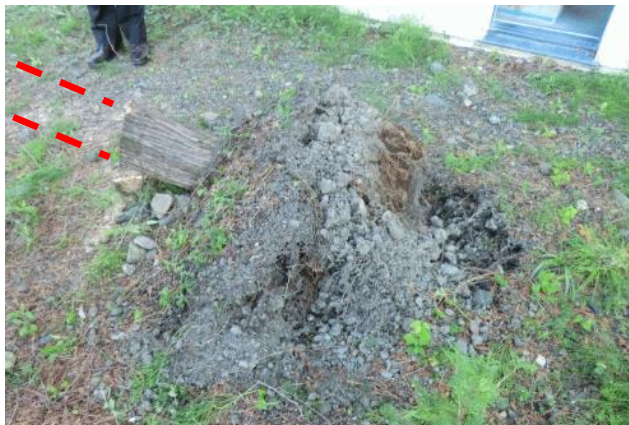
- ・ 14時頃に杉の木[径22cm]が北東方向に根元から倒れた。木の幹[径6cm]が北方向に折れた。

⑤ 倒れた根の浅い樹木  
(赤破線は倒れた後に切断された幹)

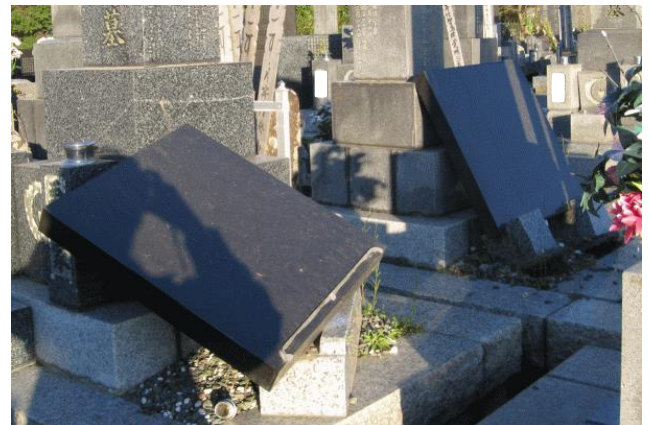
⑥ 北東方向に倒れた墓誌（静岡市提供）
