# 現 地 災 害 調 査 速 報

平成27年6月15日に群馬県前橋市から伊勢崎市にかけてと渋川市で発生した突風について

平成27年6月24日

前 橋 地 方 気 象 台  
東 京 管 区 気 象 台

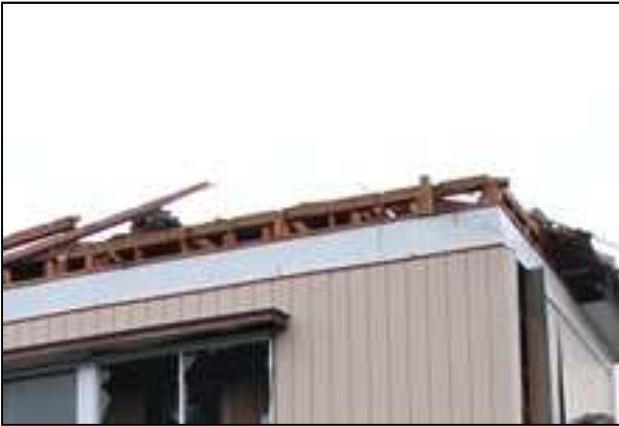
屋根が飛んだ住家（北西から撮影）  
伊勢崎市提供

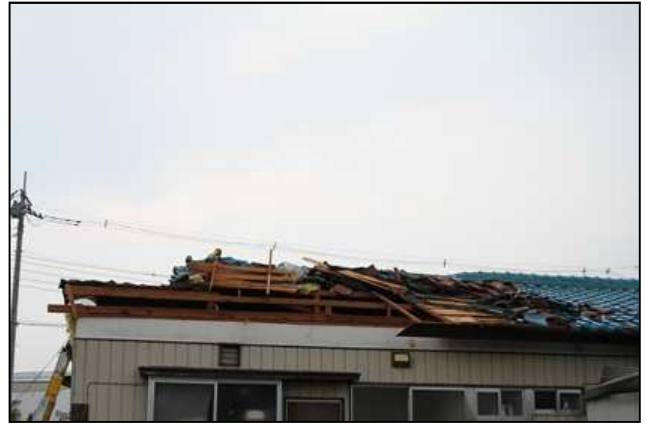
屋根が飛んだ住家（北西から撮影）  
伊勢崎市提供

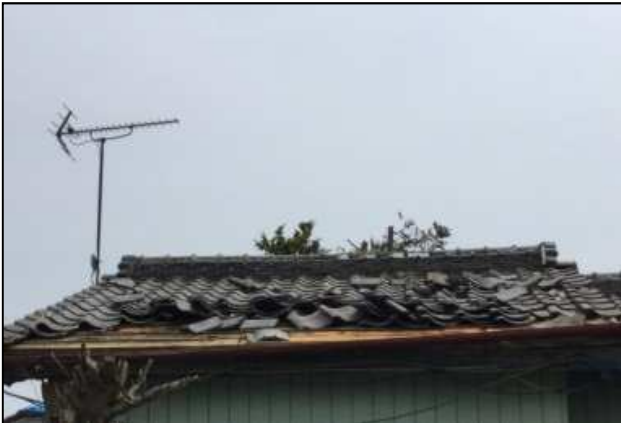
屋根瓦がめくれた住家  
（北から撮影）

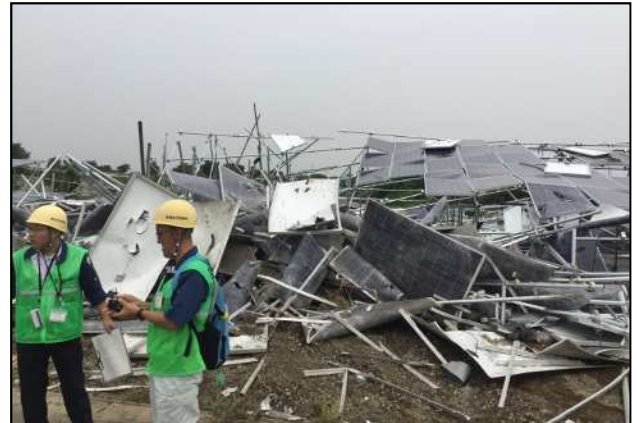
倒壊した太陽光発電施設  
（北から撮影）

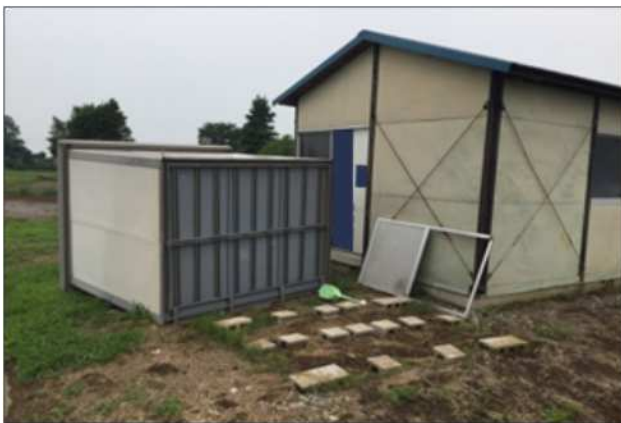
転倒した物置（北から撮影）

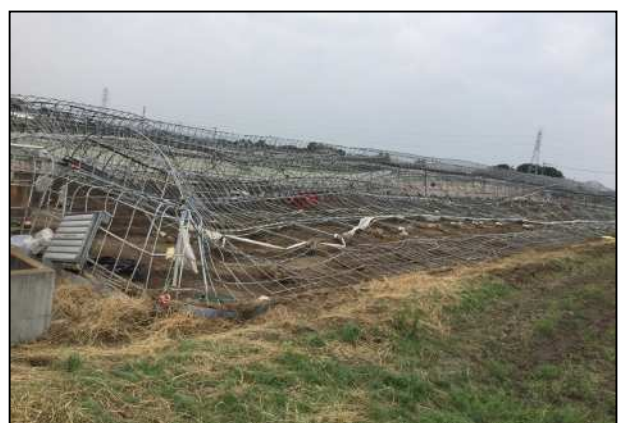
倒壊したビニールハウス  
（北北西から撮影）

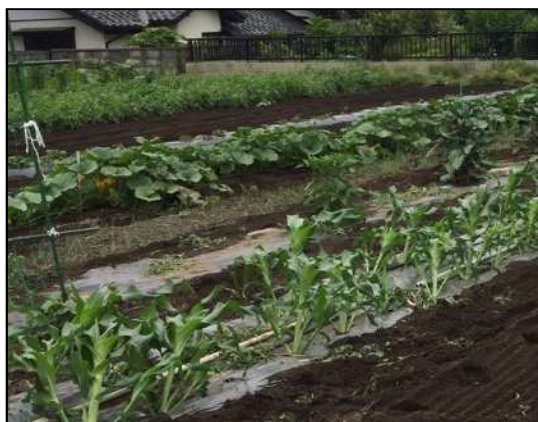
倒伏したトウモロコシ  
（東北東から撮影）

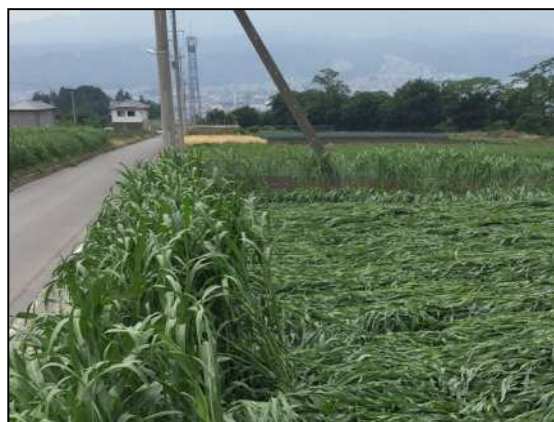
倒伏した草  
（東北東から撮影）
