現地災害調査速報

平成27年8月6日に栃木県芳賀郡市貝町から益子町にかけてと
矢板市及び那須烏山市で発生した突風について

平成27年8月20日

宇 都 宮 地 方 気 象 台
東 京 管 区 気 象 台

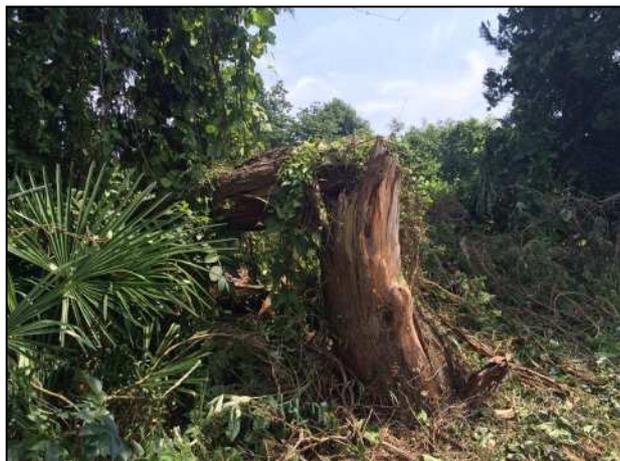
幹が折れた樹木
(北から撮影)

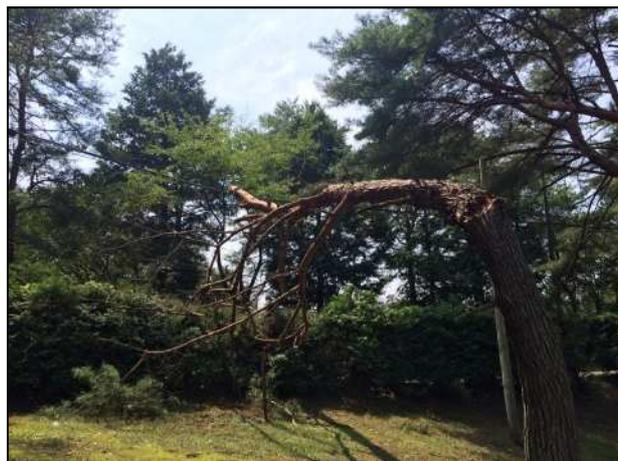
幹が折れた樹木
(北東から撮影)

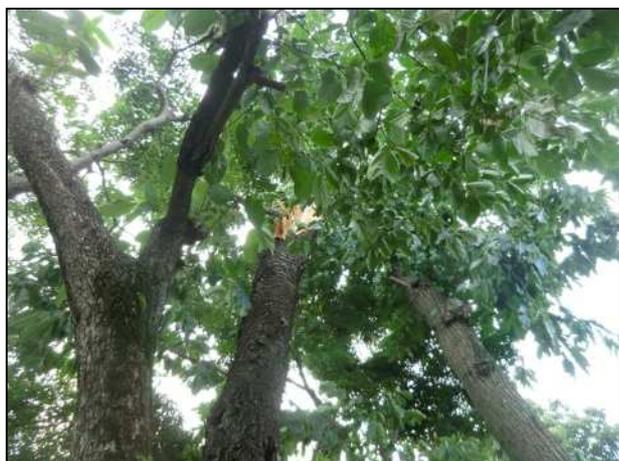
枝が折れた樹木
(西から撮影)

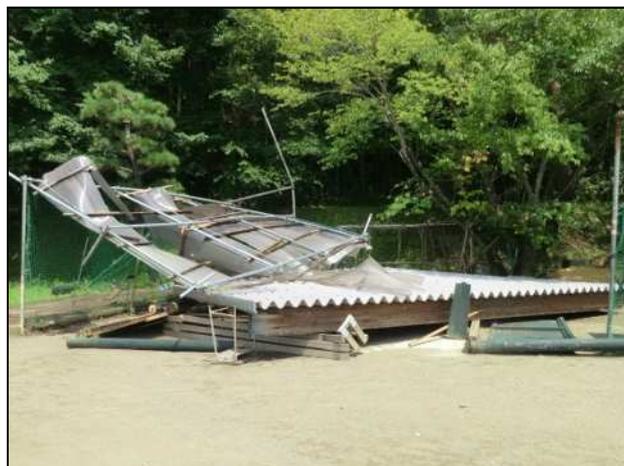
飛ばされた野球ベンチの屋根
(西から撮影)

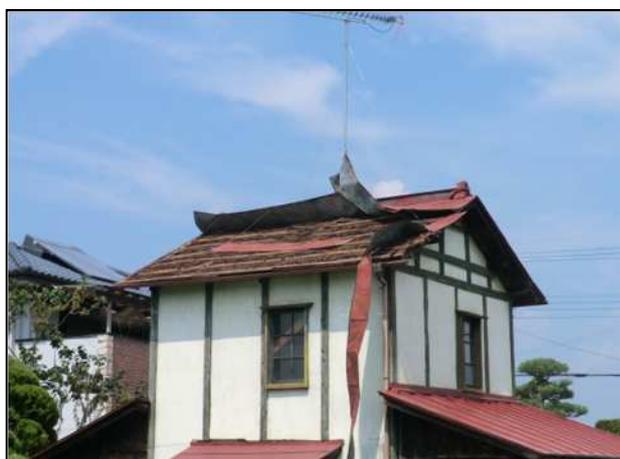
- ・住家屋根のトタンのめくれがあった。
- ・比較的風に弱い樹種の幹折れが複数あった。
- ・根の浅い樹木の倒木が複数あった。

めくれた住家屋根のトタン
(南西から撮影)

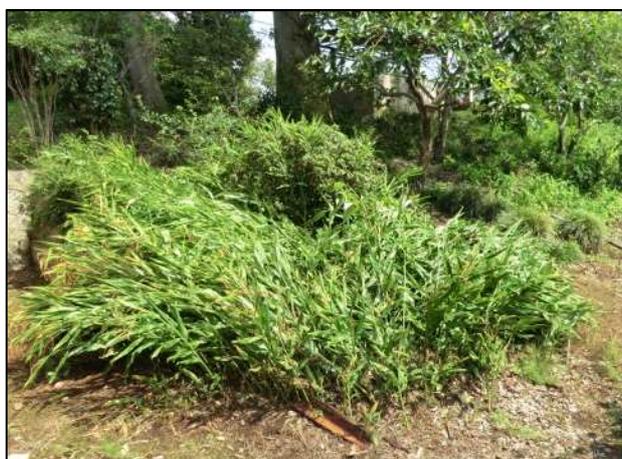
倒伏した植物
(北西から撮影)
