現地災害調査報告

平成30年8月25日に栃木県真岡市で発生した突風について

平成30年11月2日

宇 都 宮 地 方 気 象 台

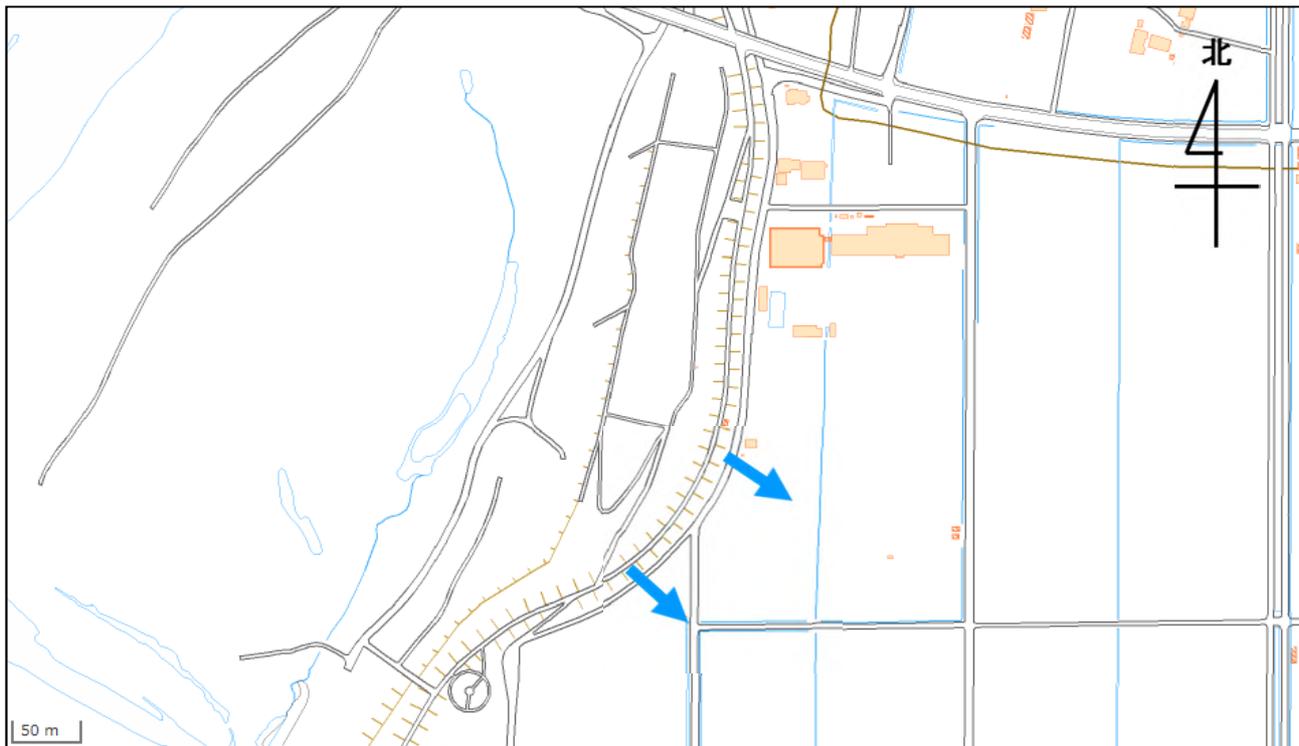
被害発生地域拡大図（栃木県真岡市砂ヶ原）

・花火大会会場の屋台のテントが飛ばされる被害

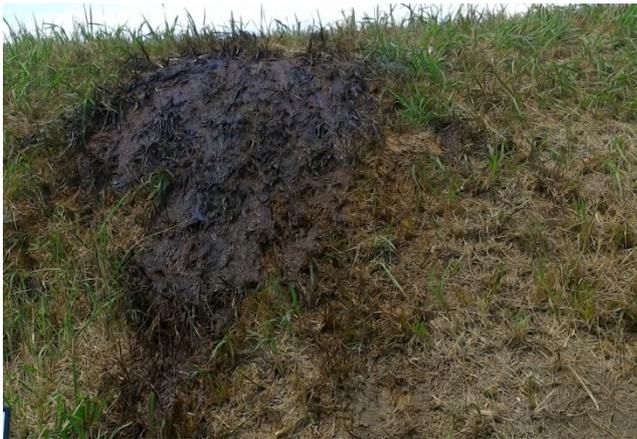
南東方向に倒れた屋台から飛散した油などの痕跡【南東方向から撮影】

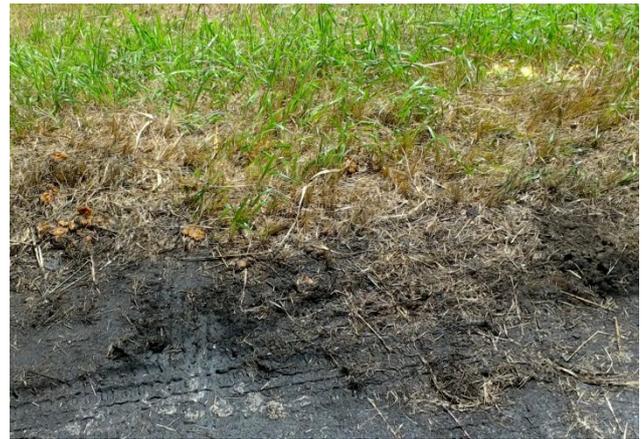
南東方向に倒れた屋台から飛散した油などの痕跡【北西方向から撮影】

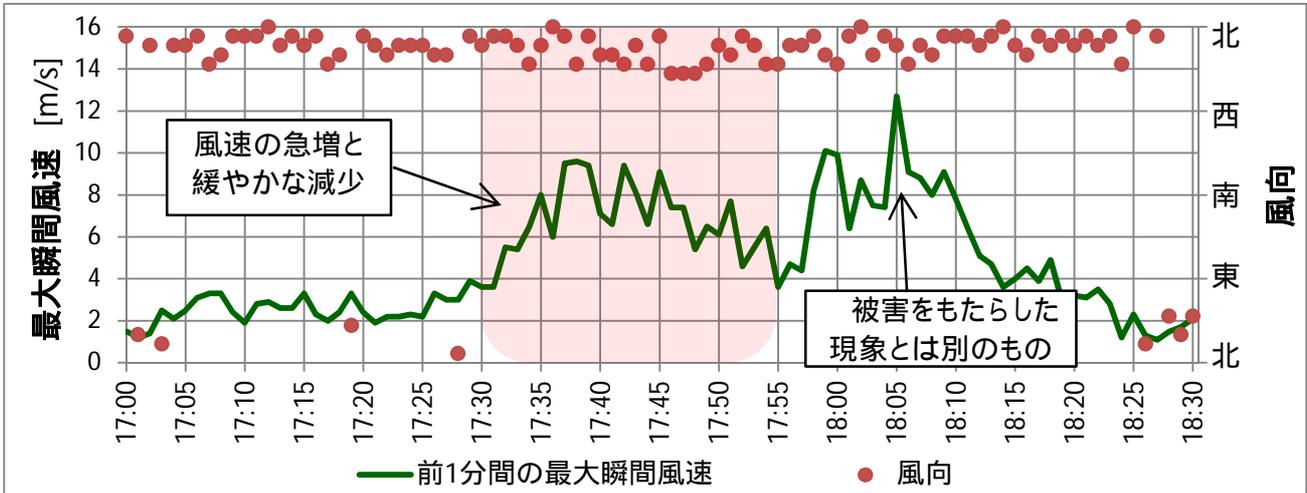
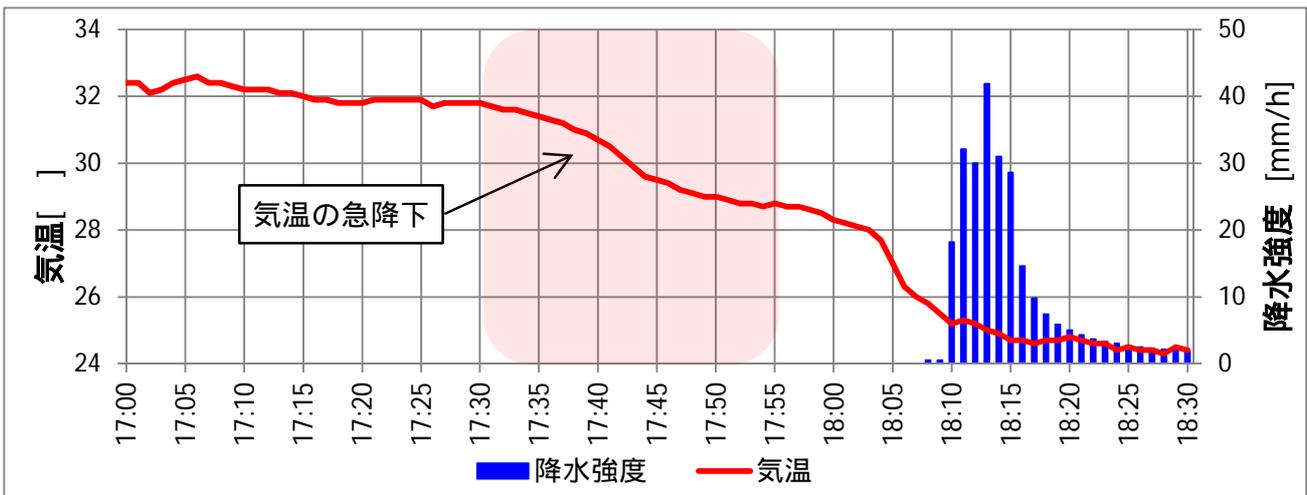
8月25日17時00分から18時30分のアメダス真岡の観測値時系列

被害発生地域の北北東約12kmに位置するアメダス真岡では、17時30分頃から気温の急降下に伴い風が急に強まり、その後緩やかに弱まっていた。これは、ガストフロント通過時に特徴的な観測データと整合的である。

被害発生地域とアメダス真岡の位置関係から、このガストフロントが真岡市砂ヶ原を通過する際に被害をもたらしたと見られる。
