# 現 地 災 害 調 査 報 告

令和元年8月6日に長野県松本市から安曇野市にかけて発生した突風について

令和元年 1 0 月 9 日

長野地方気象台

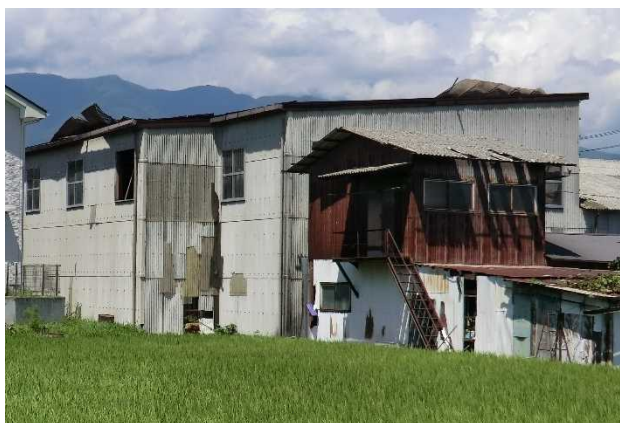
① 屋根が破損した工場（外観）  
（南東方向から撮影）

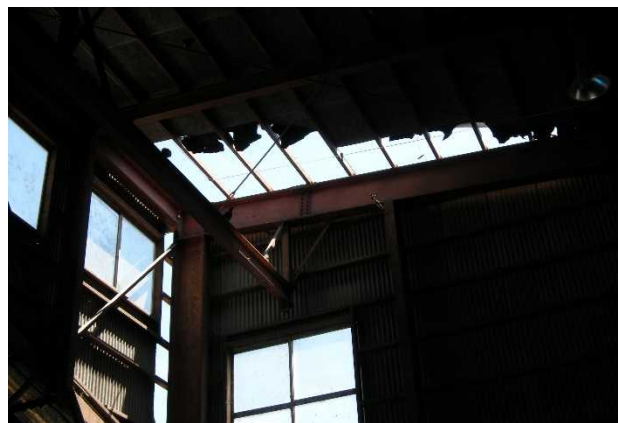
- ・住宅屋根のトタンのめくれ
- ・樹木の根返り

- ・DI:鉄骨系プレハブ住宅又は店舗
- ・DOD:比較的広い範囲での金属板ぶきの浮き上がり又ははく離(下限値)
- ・DI:針葉樹
- ・DOD:根返り(代表値)

② 屋根が破損した工場  
（北西方向から撮影）

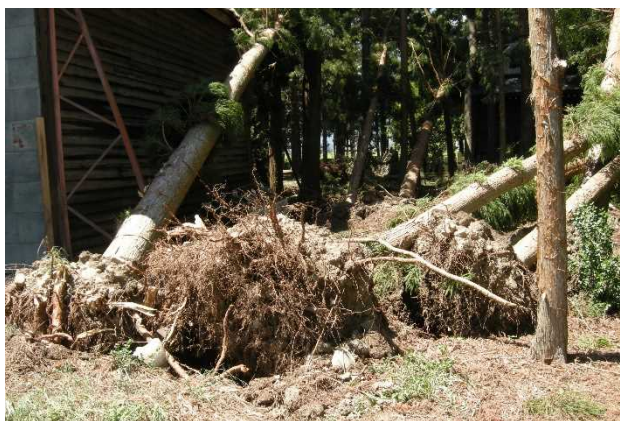
③ 根返りした針葉樹  
（北東方向から撮影）

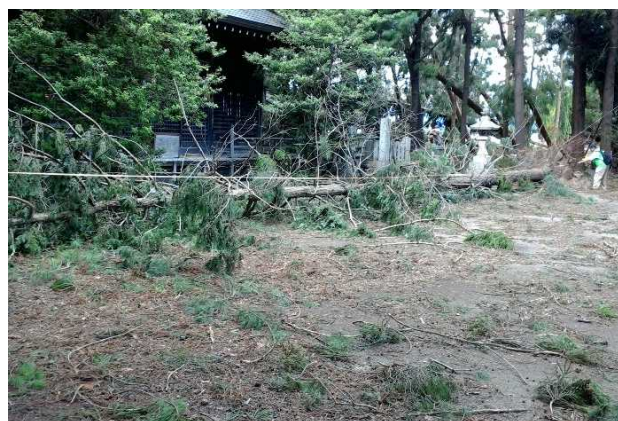
④ 根返りした針葉樹  
（南西方向から撮影）

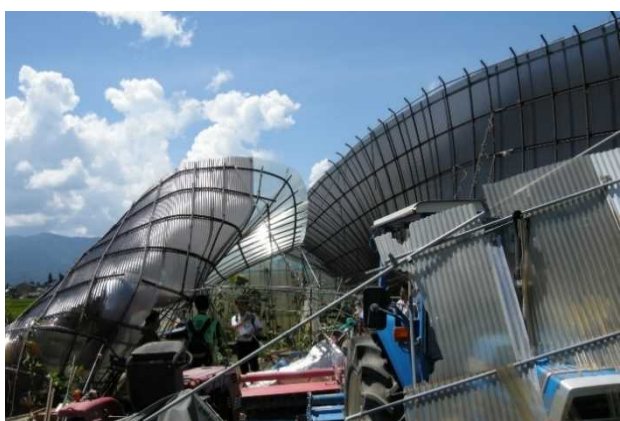
⑤ 変形した農業用ハウス  
（北東方向から撮影）

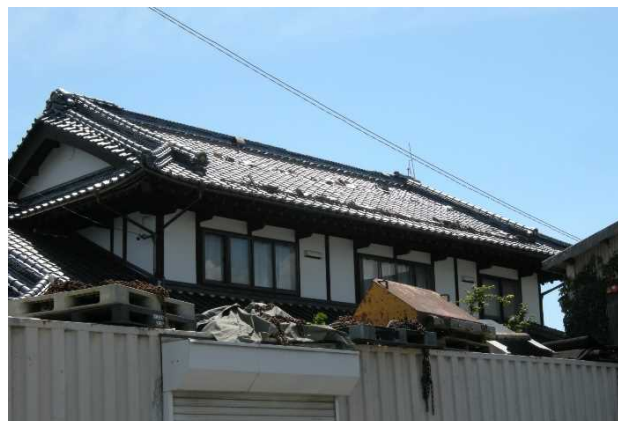
⑥ 屋根瓦が飛散した住家  
（北西方向から撮影）

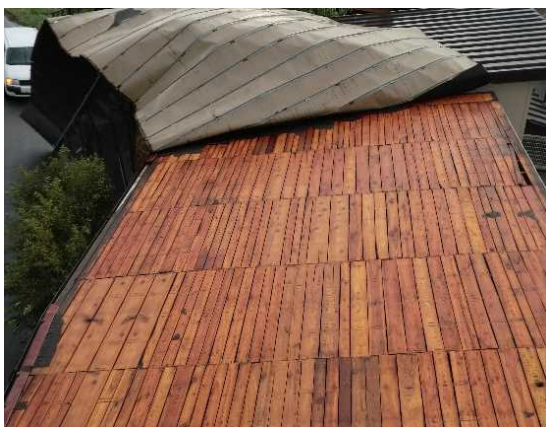
⑦ 屋根が剥がれた建物  
(南方向から撮影)

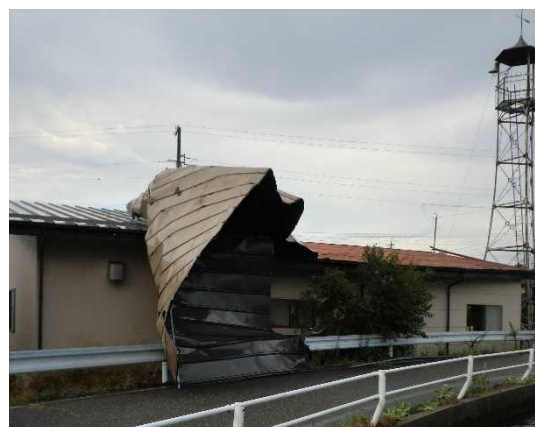
⑧ 屋根が剥がれた建物  
(北西方向から撮影)
