# 現地災害調査報告

令和元年8月7日に長野県上田市で発生した突風について

令和元年10月9日

長野地方気象台

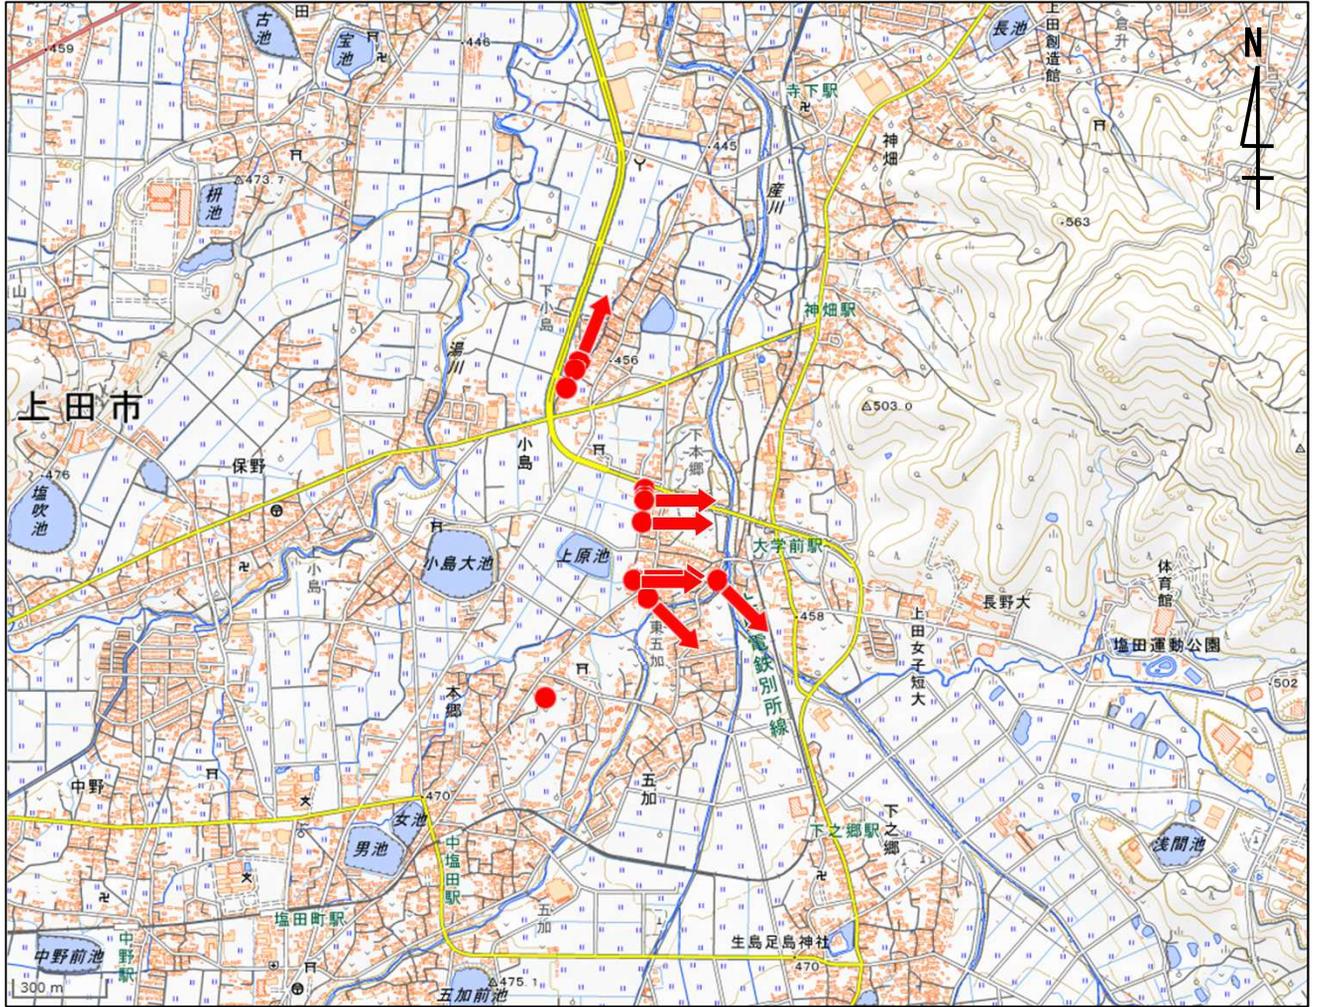
① 被害発生地域拡大図（長野県上田市小島から五加）

- ・ 突風発生時に活発な積乱雲が付近を通過中であった。
- ・ 漏斗雲または移動する渦の目撃など、竜巻の発生を示唆する情報は得られなかった。
- ・ 突風は強雨やひょうを伴っていたという証言が複数得られた。
- ・ 被害や痕跡から推定した風向に発散性が見られた。

現地調査後の発表では「ダウンバーストまたはガストフロントの可能性のあるものの特定に至らなかった。」と公表していたが、その後、被害の状況などを精査した結果、被害や痕跡から推定した風向に発散性が見られたため、「ダウンバーストの可能性が高いと判断した。」とした。また、「被害地近くで、ガストフロント通過時に特徴的な観測データが得られた。」は根拠から外した。

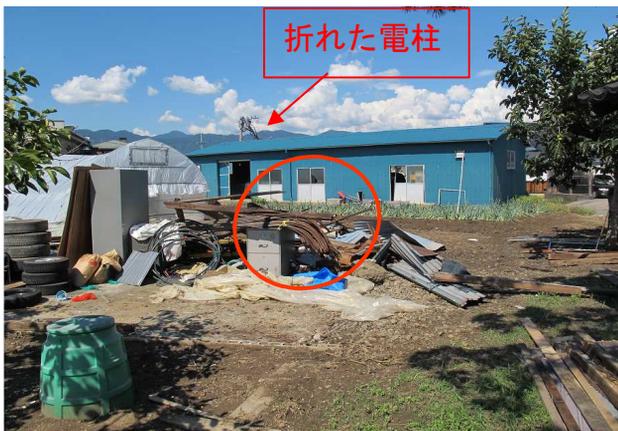
①物置小屋が飛散した跡地と部材  
上田市小島（南方向から撮影）

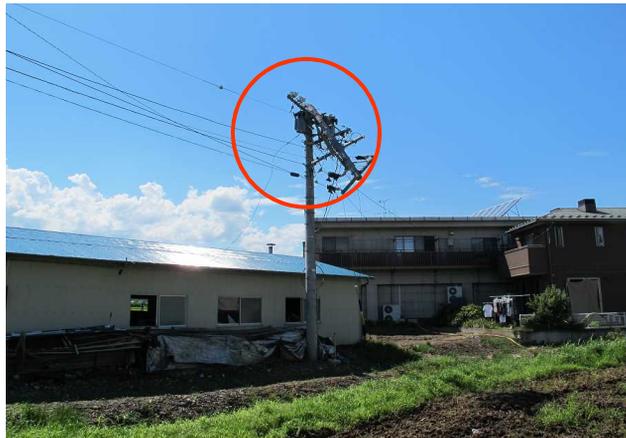
②折れた電柱※ 上田市小島（東方向から撮影）  
※①にあった物置小屋が飛散しぶつかって  
電柱が折れたと見られる。

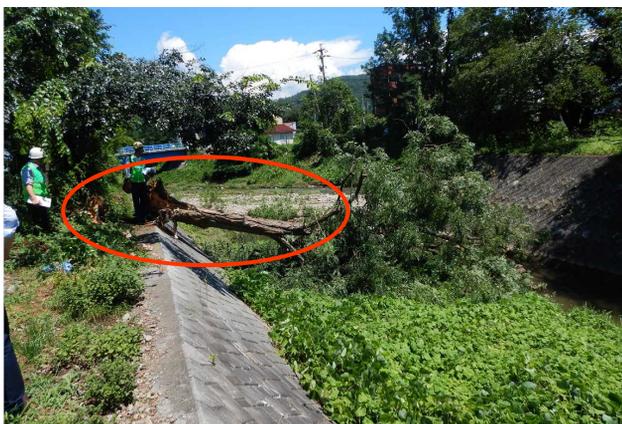
③桜の木の幹折れ  
上田市本郷（南方向から撮影）

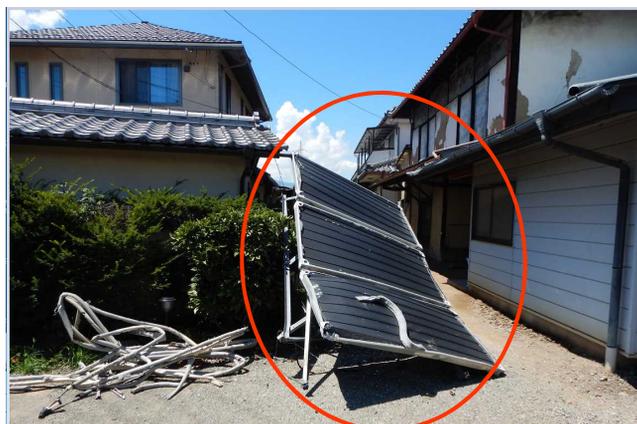
④パネルの飛散（2階屋根から落下）  
上田市本郷（東方向から撮影）

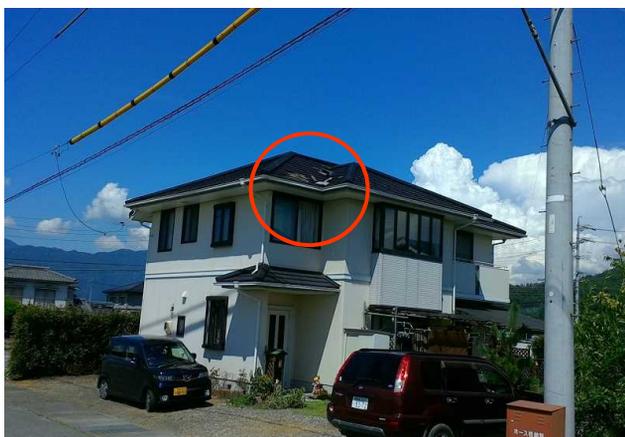
⑤スレート瓦の飛散  
上田市本郷（南方向から撮影）

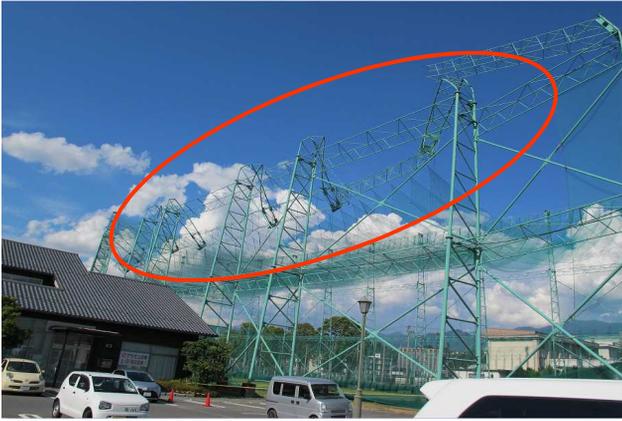
- ・ネットを支えるコンクリート独立基礎1個が突風により移動したことが原因で、連鎖的にバランスを崩し、鉄製支柱上部8本が折れたと思われる※。
- ・強風は強雨を伴っていた。

①ゴルフセンターの支柱の折損  
（上田市常田）（西方向から撮影）

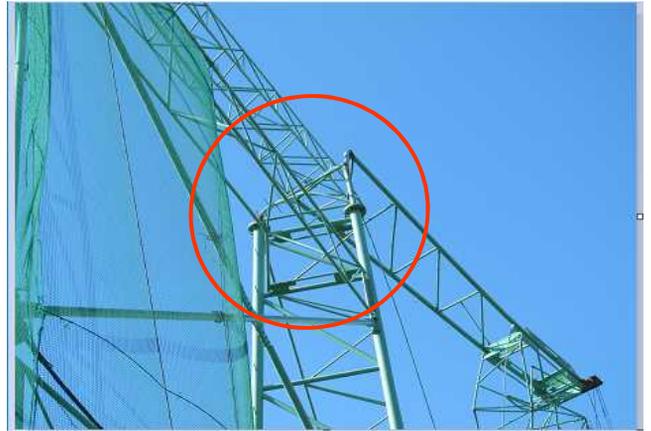
②ゴルフセンターの支柱の折損  
拡大写真（上田市常田）  
（南方向から撮影）

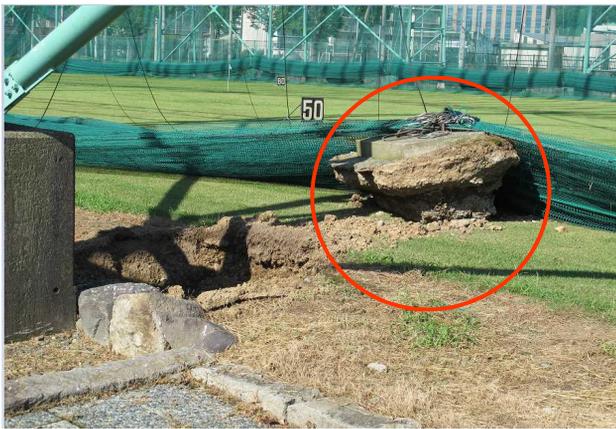
※防犯カメラの映像によると雷を伴った強雨のあった時刻は15時30分頃で、その後、15時32分頃に風が強まり、15時38分頃に被害が発生した。ただし、被害の原因と考えられるコンクリート独立基礎の移動開始時刻の詳細は不明である。

③ゴルフセンターのネットを押さえる  
基礎コンクリートの移動（約2m）  
（上田市常田）（西方向から撮影）

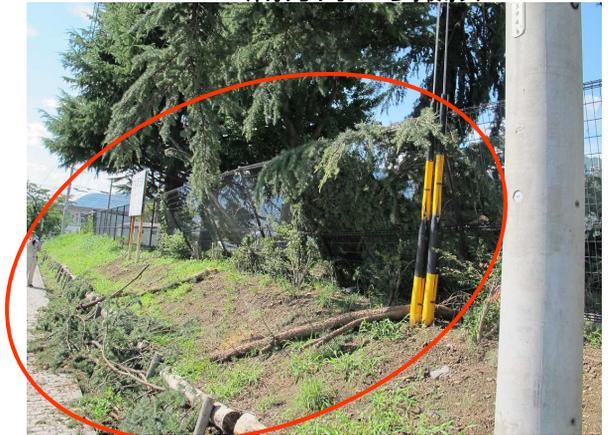
④鉄製フェンスの変形の原因となった枝折れ  
上田市営球場外側からの写真  
（上田市常磐城）（南方向から撮影）

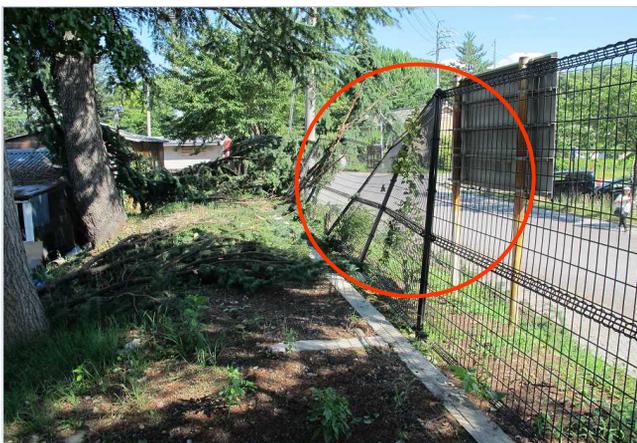
⑤枝折れによる鉄製フェンスの変形  
上田市営球場内側からの写真  
（上田市常磐城）（西方向から撮影）
